厚生労働科学研究費補助金（労働安全衛生総合研究事業）
分担研究報告書

3D 計測技術を用いるねじ部品の減肉評価

研究要旨 ナット及びボルト頭部の減肉に対して、3枚のステレオ写真から画像処理により、3D データに変換する手法を確立した。減肉ナットの外形プロファイル、残存体積等を非接触で計測できる。現地調査でサンプリングした減肉ボルト・ナットに対して、3D 計測技術を適用し、減肉ナットサンプルの残存体積を計測し、昨年度の成果である円錐台状減肉の減肉許容基準と比較して合否判定を実施することができた。ねじ部品の減肉評価ガイドラインの骨格となる検査から供用適性評価までの一連の工程の妥当性を検証できた。

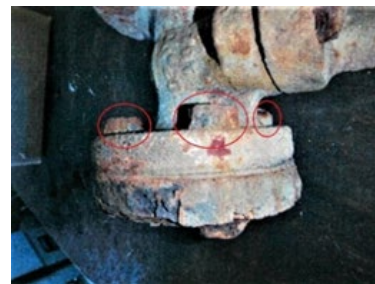
図1 現地調査でのフランジ継手

昨年度、現地調査を行った鹿島地区の冷却塔のボトム配管のフランジ継手（図1）の呼び径 M12 の減肉ボルト・ナット（図2）をサンプルとして減肉評価を試行、検証する。評価には、実際の減肉ナットの形状に近い円錐台状減肉の減肉許容基準を用いる。昨年度までの弾塑性有限要素解析の成果として、許容基準が体積比として与えられている。
