厚生労働科学研究費補助金（労働安全衛生総合研究事業）  
総合研究報告書

臨海コンビナート設備のねじ接合部の腐食減肉に関する  
供用適性評価技術の開発

研究代表者 辻 裕一 東京電機大学工学部教授

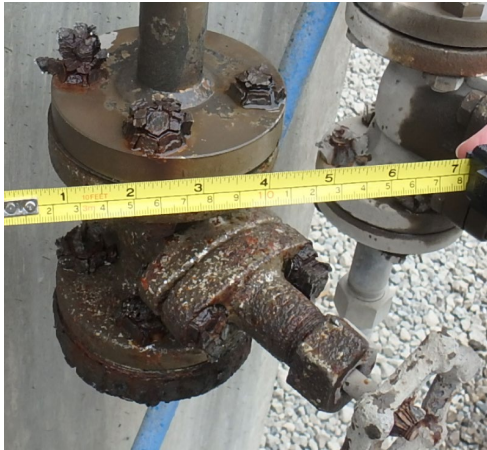
図1 現地調査でのフランジ継手

現地調査した鹿島地区、京葉地区、水島地区の各コンビナート地区のうち、鹿島地区における腐食減肉の進行が顕著であった。ただし、鹿島地区でも事業所全体でねじ部品の腐食が進行していることはなく、特定の環境下で著しい腐食減肉が認められた。最も腐食減肉が進んでいたのは、図 1 に示す冷却塔のボトム配管のフランジ継手であり、常時、霧状の水滴が舞っている環境であり、2003 年の設置から 15 年経過している設備である。他に腐食が進んでいたのは、排水設備の配管フランジ継手、鋼製猿梯子などの基礎ボルト、保温材下のバルブのフランジ継手などである。

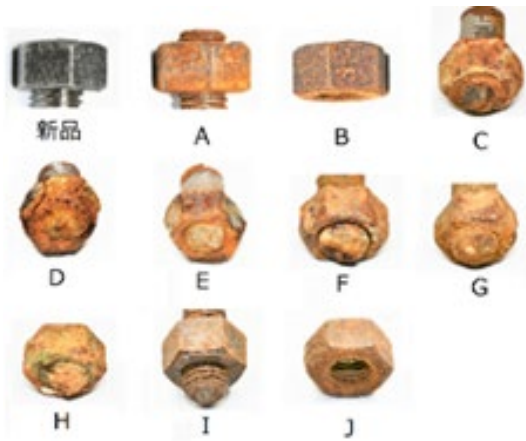
図2 サンプルとした減肉ボルト・ナット

冷却塔のボトム配管のフランジ継手のボルト・ナットについては、腐食解析のため

に取り外し、サンプルとした。図2にサンプルとした減肉ボルト・ナットを示す。

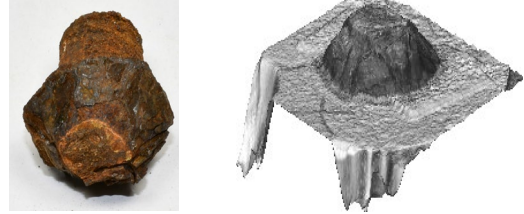
図3 現地調査で収集した減肉ねじ部品のサンプル(左)と3DデータによるDEM表示(右)(採取位置：下1ボルト)

ねじ部品の3Dデータを作成するための画像データとして、ねじの軸線方向の0°及び±3°の傾斜角からデジタルカメラにより撮影した3枚のステレオ写真を用いる。撮影における傾斜角、ワーキングディスタンスは、計測精度、ステレオ写真の死角領域の縮小などを考慮して決定した。図3に示すように、撮影した写真は3次元サーフェイス立体画像作成ソフト(Mex 6.1)で画像処理を行い、DEM形式による3Dデータとした。3Dデータ化ソフトウェアでの1サンプルの体積計算に要する時間は、ノー

トPCによって平均6分であり、検査手法としての実用性を確認した。以上の手法により、現地調査でサンプリングしたボルト・ナットの3Dデータ化を行い、減肉ナットの特徴量として体積を求めた。

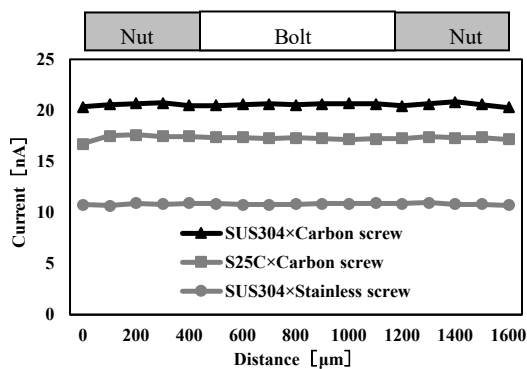
図5 走査させたプローブの電流変化

SECMの微小プローブ電極によって、半球上に広がる試料表面の酸化還元反応を検出する。溶液をメディエータとして使用するため、試料表面上に還元反応が起こるところでは大きなプローブ電流が検出される。図4に示すように、測定溶液に浸漬した3種類の試験体に対して、微小プローブ電極を走査速度 100 μm/s で水平に走査させ電流を測定した。また、3種類の試験体のボルトまたはナットの上端面の自然電位の経時変化を測定した。図5に3種類の試験体の測定結果を比較して示す。

結果をまとめると、ナットはボルトより自然電位が低く、電流値もわずかに高く腐食しやすいことが確認できた。炭素鋼ねじとステンレス鋼の被締結体の組合せでは、ねじと締結体で異種金属接触腐食が起き、同種の組み合わせより電流が高く、自然電位が低い値を示した。

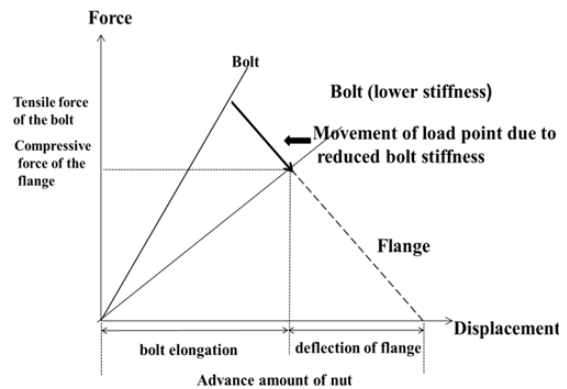
図6 締付け線図による締付け力低下の予測方法

さらに、ボルト・ナット系の剛性低下が締結性能に及ぼす影響の評価に関し、図6に示す締付け線図を応用した締付力低下の図式解法を提案した。

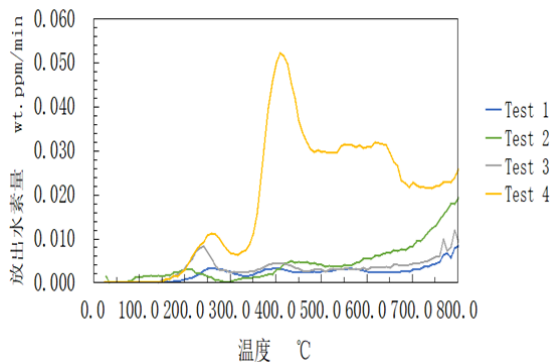
図8 現地調査したボルト・ナットの部位別の水素量 (水素放出プロファイル)

実態調査において採取した15年経過の減肉ボルト・ナットに対し、TDAによる水素分析を行った。ボルトの非拡散性水素量と腐食度合いに相関性が認められた。図8にTDAにより得られた各部位の放出水素を、表2に水素の詳細分布を整理して示す。水素の詳細分布からは、構造上で、より内

側にある部材は水素発生が優勢となり、より外側にある部材およびその部材自体の外側にある部分を加速的に腐食させるものと考えられる。

現地調査において鹿島地区で採取した減肉ボルト・ナットのサンプルについて、昇温脱離分析法(TDA)により水素分析を行った。分析にあたっては、散水配管のフランジに使用されたナット、ボルトの嵌合部、および外部に露出したナット、ボルトを切断して、それぞれ各部を分析して比較する。TDAにおける真空中での昇温は時間あたり100°Cで行い、この間の放出水素を測定する。水素分析によって、嵌合部のナット、ボルトともに水素は微量であること、外部露出した部分のナットに関して水素は微量であるが、ボルトへの水素は多量であることを明らかにし、水素量は部位によって異なる。これは、外部露出した状態においてボルト、ナットともに鉄の酸化反応が生じるが、ボルトとナットの位置関係で、より内側にあるボルト側での水素の発生が優勢に生じていることを示す。
