墜落による危険を防止するためのネットの経年
劣化等を含めた安全基準の作成に資する研究

令和4年度～5年度 総合研究報告書

墜落による危険を防止するためのネットの経年劣化を含めた安全基準の作成に資する研究

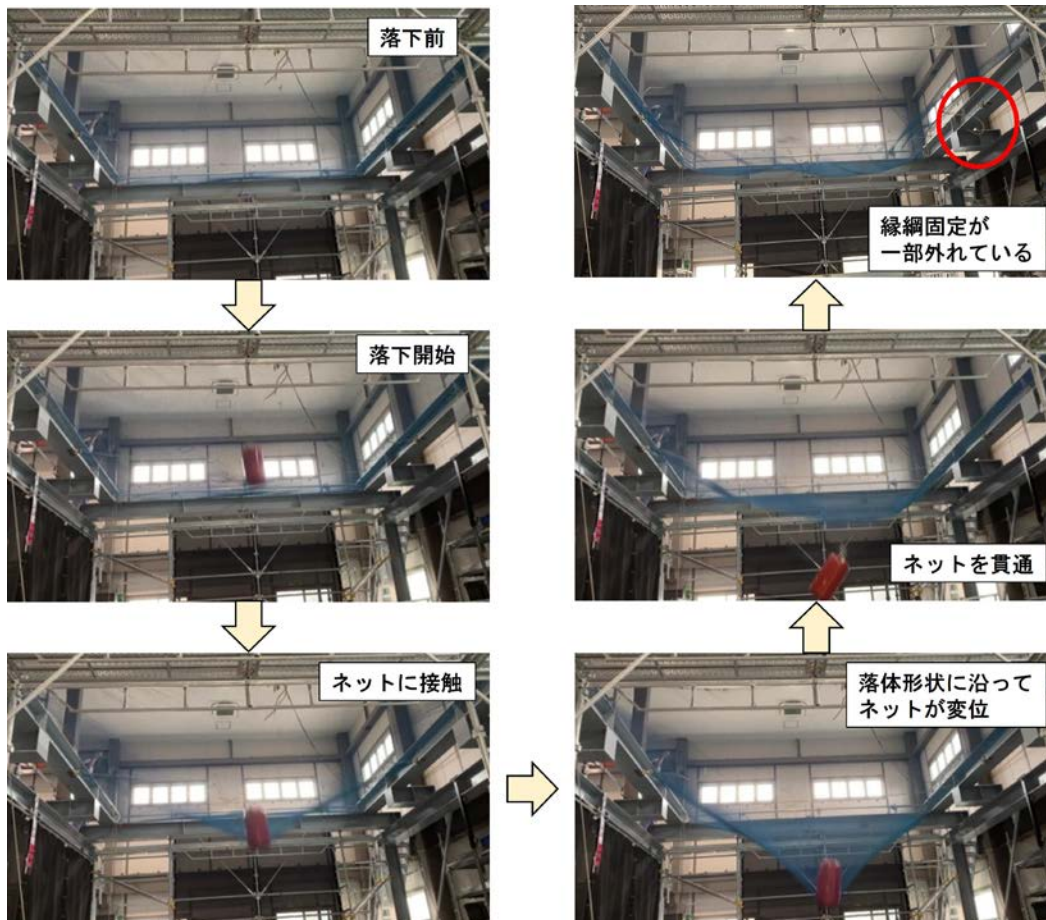
図3 落下試験の様子

落下試験の様子を図 3 に示す。本ケースでは、重錘の落下をネットが制止することができず、ネットを貫通して地面へ衝突した。本ネットを観察すると、貫通し

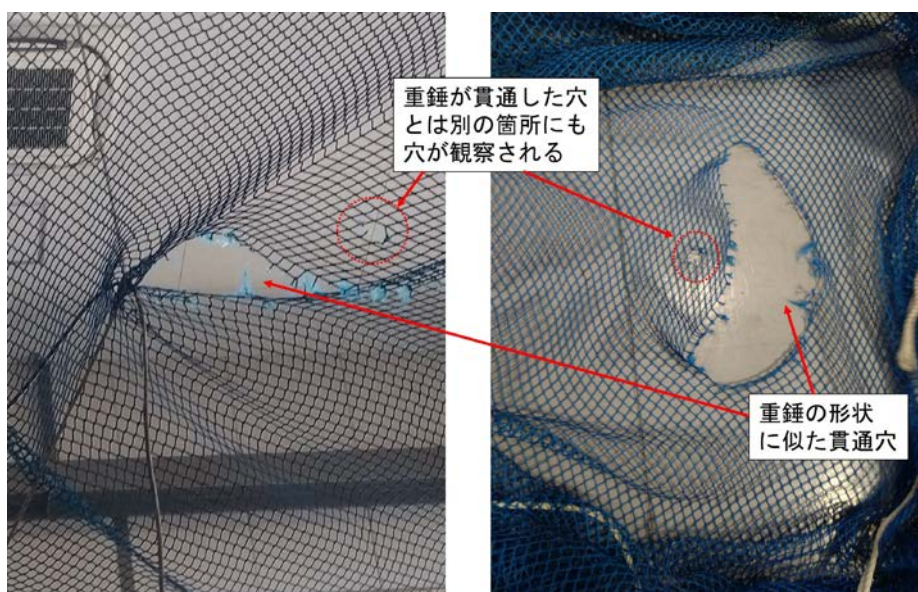
図4 破損したネットの状況

た箇所以外にもネットの破損が見られる(図 4)とともに、部分的に補修がなされた部分が存在する(図 5)ことがわかる。また、重錘をネットが受け止めた際、躯体と固定を行っていたネットクランプのうち一か所が外れたことも確認できた。なお、ネットクランプは図 6 のような構造をしており、縁綱の抜け止めが存在する。

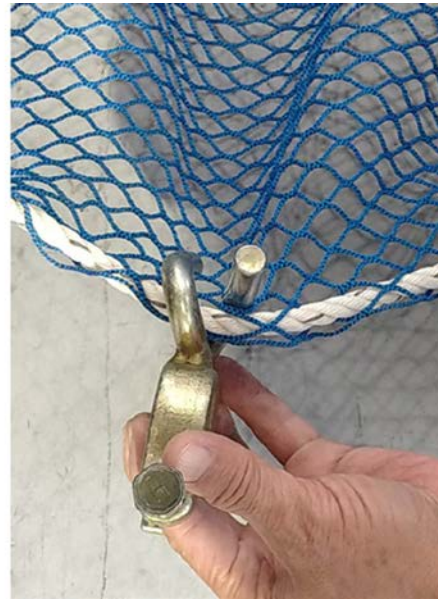
図6 ネットクランプ

しかしながら、縁網を適切にクランプに掛けていない場合などでは、本ケースのように躯体との固定が外れてしまうことが本実験により明らかとなった。

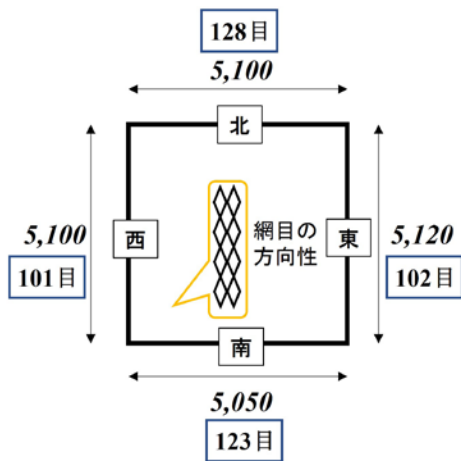
図7 ネットの寸法、網目の数
(5m×5m、網目 15 mm)

上記の結果を踏まえると、現在主流となっている無結節網地のラッセルネットの基本的な性能を把握することが必要である。ここではラッセルネットの構造に着目して観察を行った。ここで観察対象としたのは新品のラッセルネットで、その寸法は5m×5mのサイズとされるものである。その観察結果を図7に示す。

ネットのサイズを調べた結果、縁網の長さは、4辺で長さが異なることがわかった。図7のとおり、5m以下となる辺はなかったものの概ね10cm程度大きいサイズとなっていた。

(正方形)であるから、本来は網目の数についても縦横で同じであることが考えられる。この点、技術上の指針を対象としていた結節網地のネットでは、縦横の網目の数はほぼ等しいものである。ところがラッセルネットの場合では、縦横の網目の数が明らかに異なっていることがわかった。本ケースの場合、東西方向で約100目、南北方向で約125目であり、編目の数の差は25目程度あった。

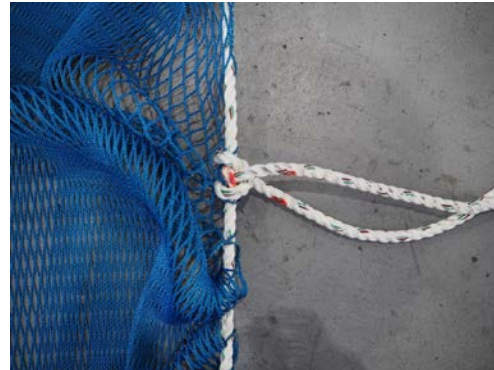
図8 ネットの網目の状況

ネットの網目の状況を図8に示す。図のとおり、ラッセルネットの網目は、基本的には菱形形状をしており、縦(南北)方向(以下、強軸方向と呼ぶ)と横(東西)方向(以下、弱軸方向と呼ぶ)の力学的性能が明らかに異なる。特に、一定以上の荷重が作用しない間は、強軸方向のみで荷重を負担し、弱軸方向は伸びるだけで荷重をあまり負担しないと考えられる。このことは、ネット端部の墜落制止能力が、強軸方向と弱軸方向で異なることを示唆

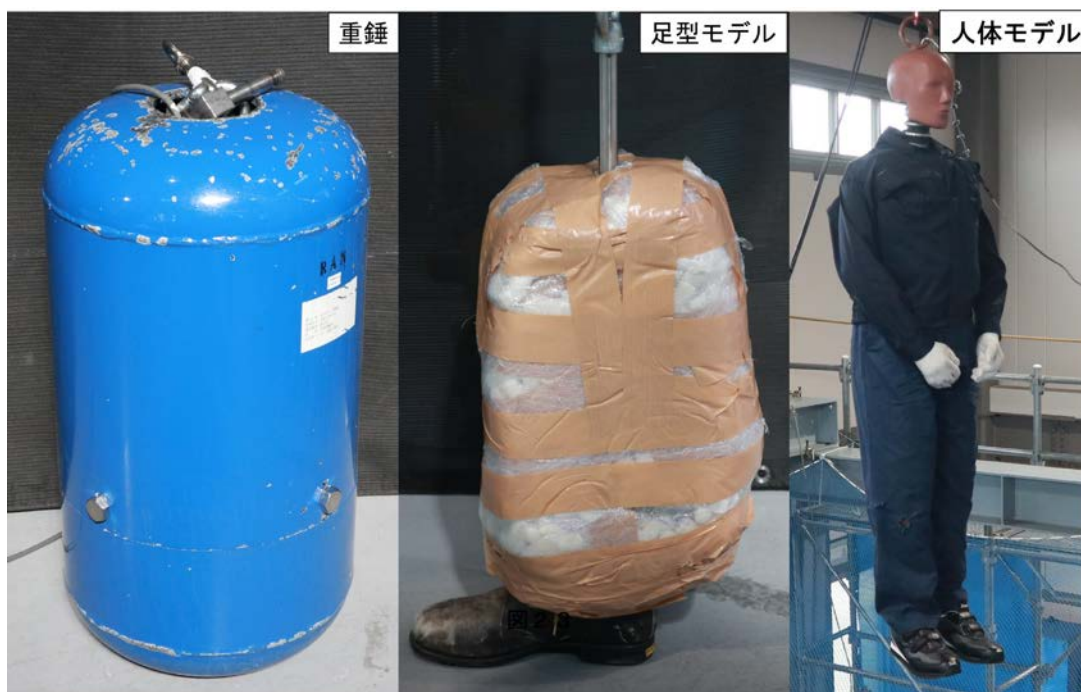
図23 実験で用いた供試体

使用していた重さ 90 kg の重錘と、安全靴を端部に配置したモデル（以下、足型モデルと呼ぶ。重さ 90 kg）、および人体ダミー（HybridⅢ pedestrian モデル。以下、人体モデルと呼ぶ：重さ 79 kg）である。これらの落下体を図 2 3 に示す。実験は縁綱の固定点数を 24 点とし、落下位置はネット中央部とした。

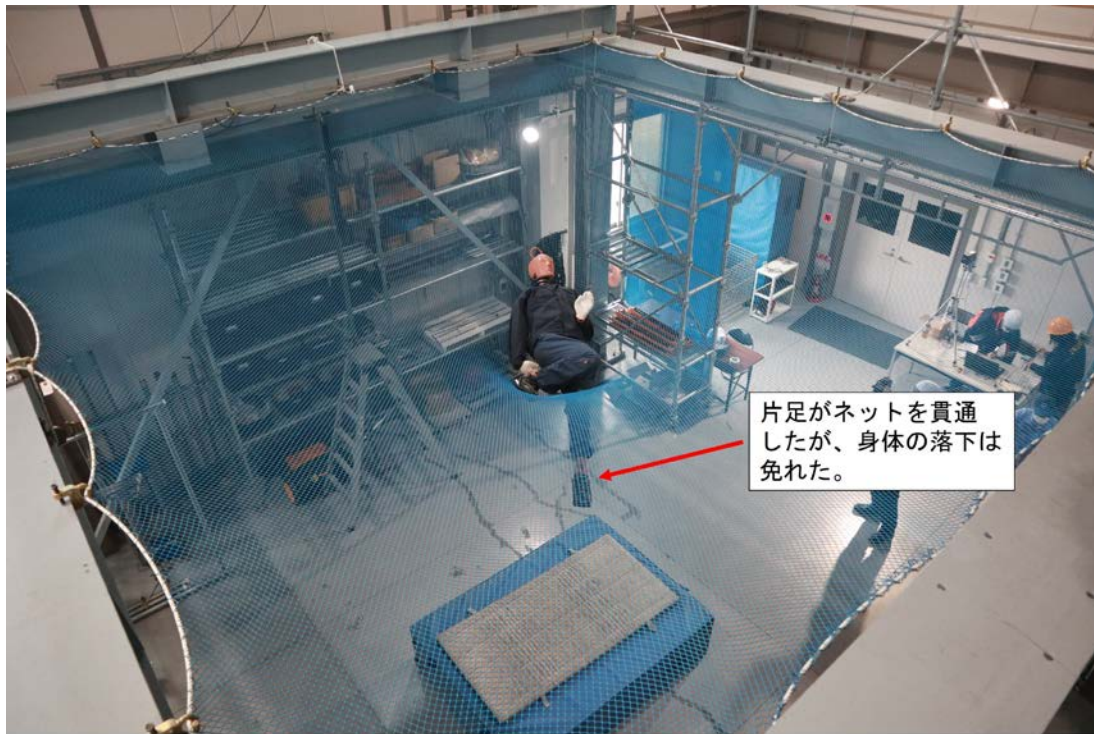
図 2 5 人体モデルの実験結果

の影響を踏まえる必要があるようにも思われる。この点、人体モデルを用いた実験では、最初にネットに接触した片足が貫通したものの、身体全体が地面に落下することはなかった（図 2 5）。ネットに落下した際に、両足が揃って一か所に接触する確率は低いと思われることから、少なくとも足型モデルではやや過大な荷重をネットに及ぼしている可能性が考えられる。

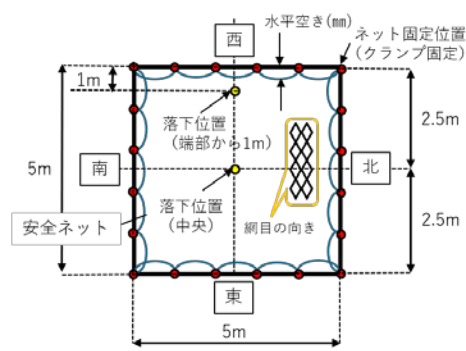
< 20点固定の場合 >
 (1.0m間隔)

ネットの種類：ラッセルネット（新品、経年品、経年劣化モデル）
 5m×5m、網目15mm
 ネットの固定：つりクランプ（20点固定）
 落下体：重錘100kg
 落下高さ：3.75m（仮設工業会の認定基準）
 落下位置：中央、強軸（東西）方向の西端部から1m
 ネットの種類：経年品の網糸強度のデータを有するメーカーのもの

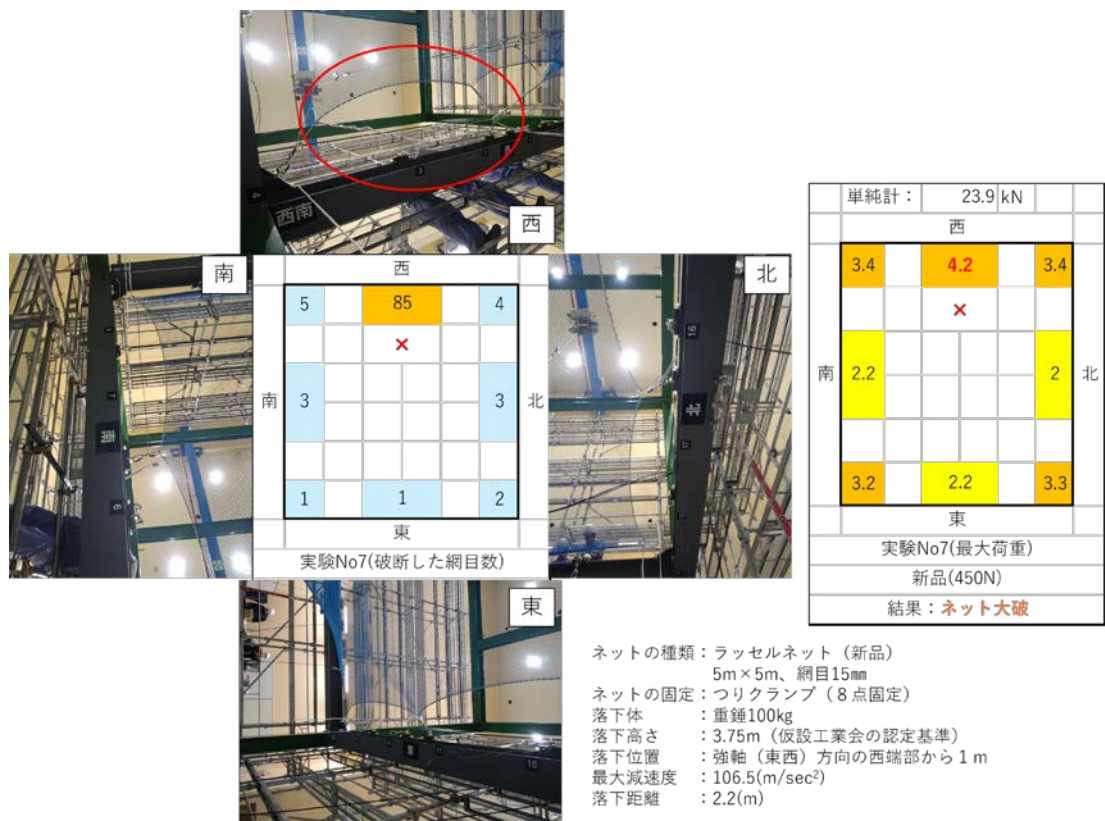
図38 8点固定（新品ネット、西側端部1mへの落下）の結果

図 3 8 に鉄骨梁と 8 点で固定した新品ネットを対象として、強軸（東西）方向の西端部から 1 m の位置に落下させた場合の結果を示す。なお、この新品ネットの網糸強度も 450N であり、仮設工業会の基準

(350N以上)よりも3割程度大きいものであった。

中央落下の場合と異なり、落下させた西側端部の安全ネットが大破した。なお、墜落制止時の最大減速度は106.5(m/sec²)、落下距離は2.2mであった。

ネット網目の破断は、落下位置付近の西側端部（菱形形状を有する網目の尖った方向）に集中し、網目の破断は85網目となった。ネット固定に用いたネットクランプに作用した最大荷重は、同様に相対的に東西方向で南北方向よりも大きい傾向にあった。それらの最大値は、西側中央部（4.2 kN）であった。
