### 実験結果に基づく安全ネットの基本性能

令和4年度厚生労働科学研究費補助金（労働安全衛生総合研究事業）  
分担研究報告

実験結果に基づく安全ネットの基本性能

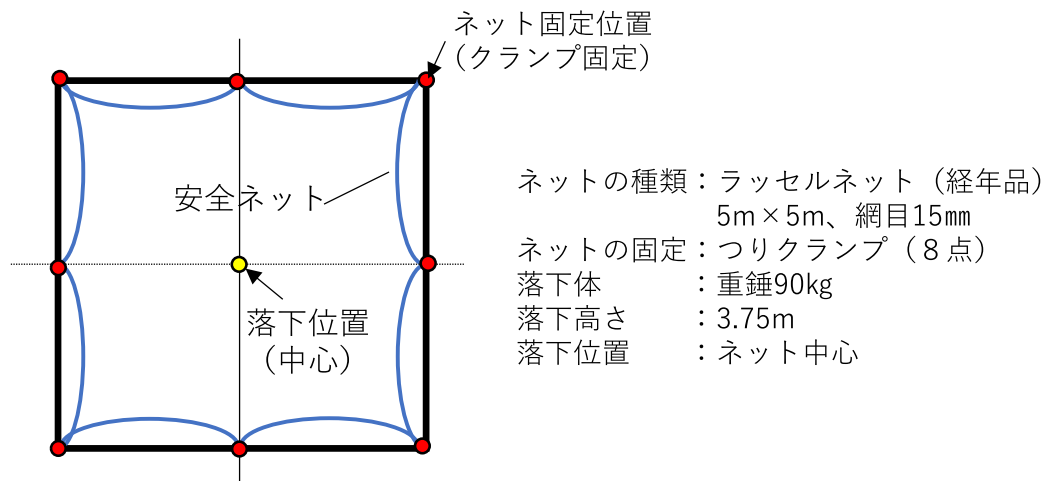
図1 実験諸元

実験に使用したネットは、仮設工業会の落下試験で頻繁に用いられている5m×5mの経年品とし、実験条件は、いずれも安全ネットの構造等に関する安全基準と解説（仮設工業会、昭和56年7月20日。以下「仮設工業会の安全基準」と呼ぶ）で定める方法を採用した。なお、当該ネットの使用頻度などの情報はなく不明である。また、ネットと躯体との接合については、吊綱ではなく、つりクランプを用いた。技術上の指針では、吊綱による固定が想定されているが、現在では吊綱による固定は、ほとんど行われていないためである。その接合点数は、3m以内ごとに固定するものであることから、計8点で固定を行った。落体は重さ90kgの重錘とし、落下

高さを 3.75m とした。実験諸元を図1、仮設工業会の実験方法を図2に示す。

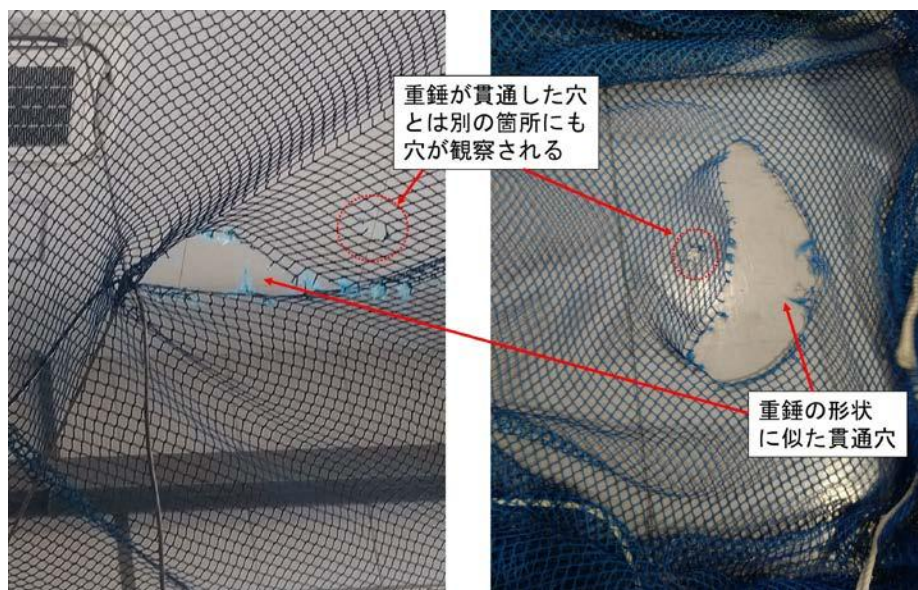
図4 破損したネットの状況

(図4)とともに、部分的に補修がなされた部分が存在する(図5)ことがわかる。

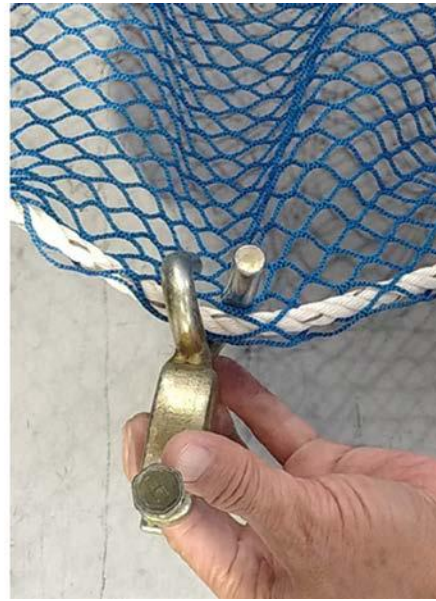
図6 ネットクランプ

また、重錘をネットが受け止めた際、躯体と固定を行っていたネットクランプのうち一か所が外れたことも確認できた。なお、ネットクランプは図6のような構造をしており、縁綱の抜け止めが存在する。しかしながら、縁綱を適切にクランプに

掛けていない場合などでは、本ケースの ように躯体との固定が外れてしまうこと

が本実験により明らかとなった。

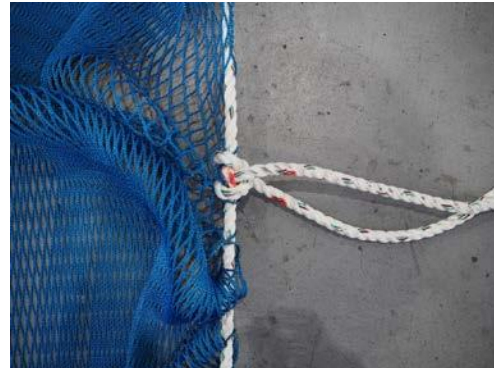
図8 ネットの網目の状況

ネットの網目の状況を図8に示す。図のとおり、ラッセルネットの網目は、基本的には菱形形状をしており、縦(南北)方向(以下、強軸方向と呼ぶ)と横(東西)方向(以下、弱軸方向と呼ぶ)の力学的性能が明らかに異なる。特に、一定以上の荷重が作用しない間は、強軸方向のみで荷重を負担し、弱軸方向は伸びるだけで荷重をあまり負担しないと考えられる。このことは、ネット端部の墜落制止能力が、強軸方向と弱軸方向で異なることを示唆するものと考えられた。

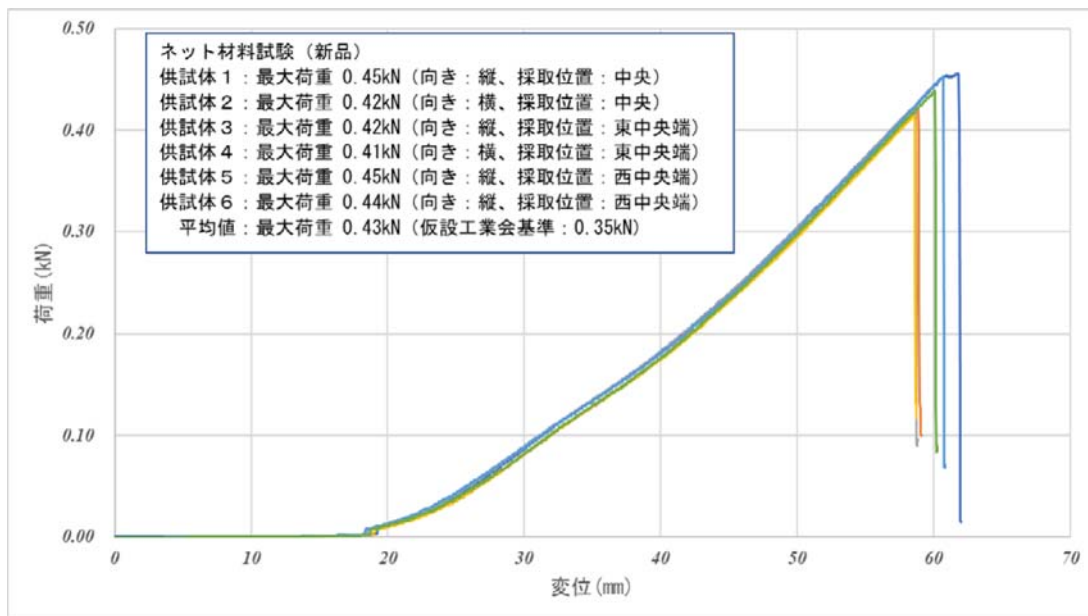
図 1 2 新品の引張試験結果

5m×5mの新品のラッセルネットから6つの供試体を切り取り、引張試験を実施した。引張試験の結果を図12に示す。供試体の最大引張強度は、いずれも仮設工業会の基準を大幅に上回る強度を有しており、その剛性もほぼ等しいことがわか

る。

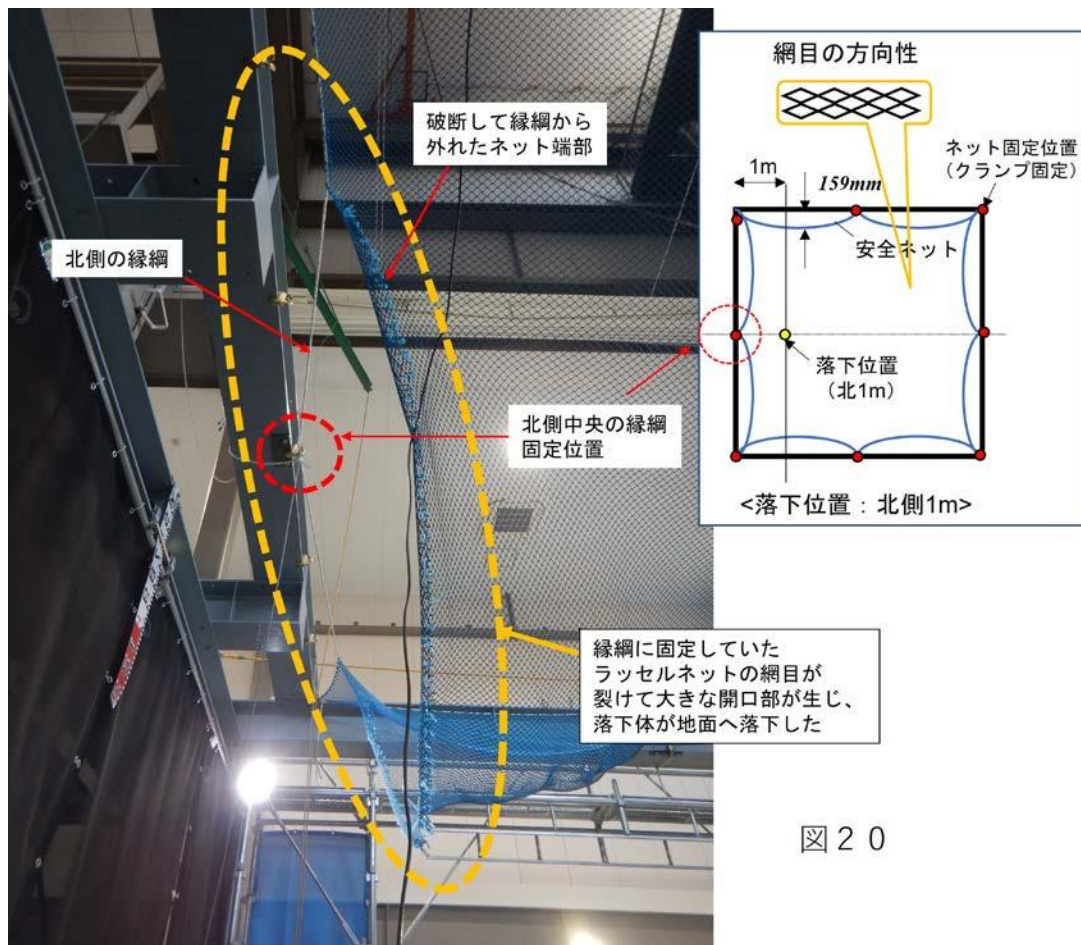
図 2 0 ネットの破壊状況  
(北側 1m に落下した場合の結果)

弱軸側の内側 1m に落下させた試験では、ネット中央に落下させた場合と同じく、重錘が貫通することなく、墜落制止することができた。この場合の減速度も仮設工業会の基準内に収まった。しかしながら強軸側の内側 1m に落下させた試験では、大きくネットが破断し、重錘が貫通して地面へ落下した。この場合のネットの破壊状況を図 2 0 に示す。

以上のことから、ネットの網目に方向性を有するラッセルネットにおいては、ネット中央部への落下よりもネット端部、とりわけ強軸側への落下に対し、墜落阻

止能力が小さいことが明らかとなった。

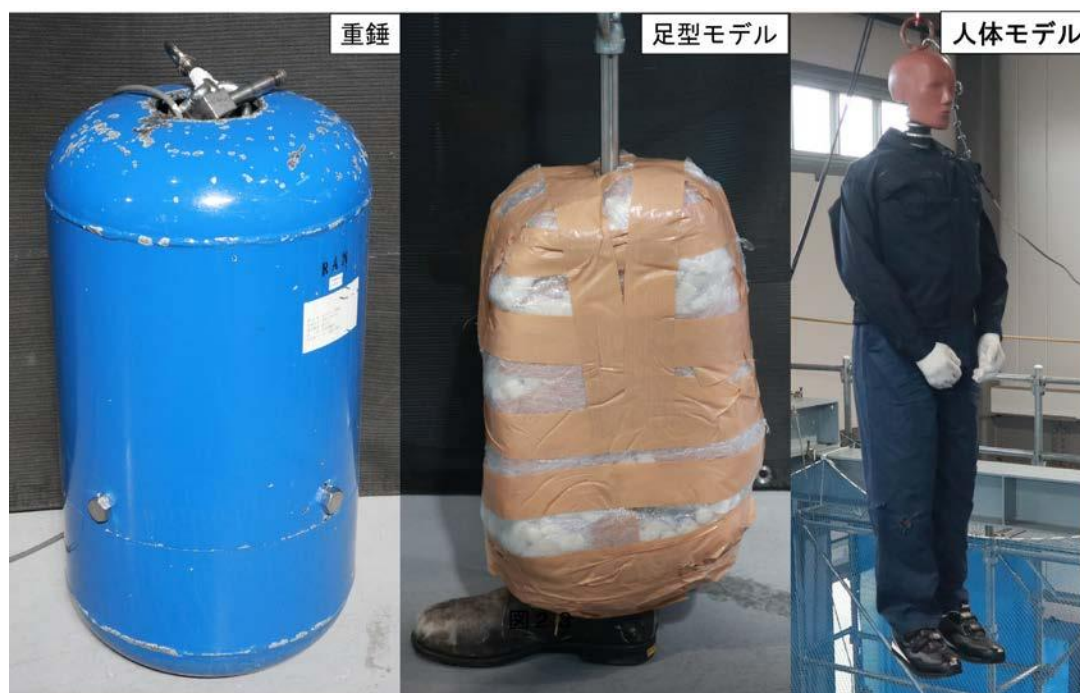
図23 実験で用いた供試体

ても、仮設工業会の基準で定める落下試験も重さ90kgの重錘を用いてネットの性能を調べている。この点、試験体の形状や重量の違いによって、ネットの墜落制止能力に差が生じるものと考えられる。そこでここでは、落下体を変化させて検討を行った。比較対象としたのは、これまで使用していた重さ90kgの重錘と、安全靴を端部に配置したモデル（以下、足型モデルと呼ぶ。重さ90kg）、および人体ダミー（Hybrid III pedestrianモデル。以下、人体モデルと呼ぶ：重さ79kg）である。これらの落下体を図23に示す。実験は縁綱の固定点数を24点とし、落下位置はネット中央部とした。
