厚生労働科学研究費補助金（健康安全・危機管理対策総合研究事業）
 分担研究報告書

建築物環境衛生管理における空気調和設備等の適切な運用管理手法の研究
 空気環境不適合率上昇に関する事務所建築の調査と分析

研究分担者 柳 宇 工学院大学 建築学部 教授

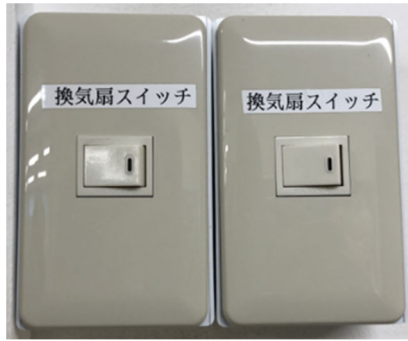
CO₂濃度について、夏期では建築物衛生法管理基準値1000ppmを上回ったのはEビル(1%)、Fビル8階(20%)、Gビル2階(18%)であった。FビルはZEB ready(再生可能エネルギーを除き、基準一次エネルギー消費量から、50%以上の一次エネルギー消費量を削減した建築物)ビルであり、省エネのため換気量がしばしば十分に導入されていないためであると推察される。一方、冬期ではFビル4階の中央値が約1200ppm、最大値は約1600ppmであった。写真1に示す通り、当該室の換気扇スイッチがOFFになっていたため、機械換気が行われていないことが分かった。

写真 1 換気扇スイッチ

CO_2 濃度については、冬期の F ビル 4 階を除いた他の対象室の中央値が全て建築物衛生法管理基準値の 1000 ppm を満たしている。F ビルは機械換気を止めていた。個別空調方式の空調は換気と連動していないため、換気運転の必要性に関する啓発が重要であることが示唆された。
