厚生労働科学研究費補助金（健康安全・危機管理対策総合研究事業）

令和5年度 分担研究報告書

公衆浴場の衛生管理の推進のための研究

フローサイトメトリー法等の非培養検査法を利用した衛生管理の推進に関する研究

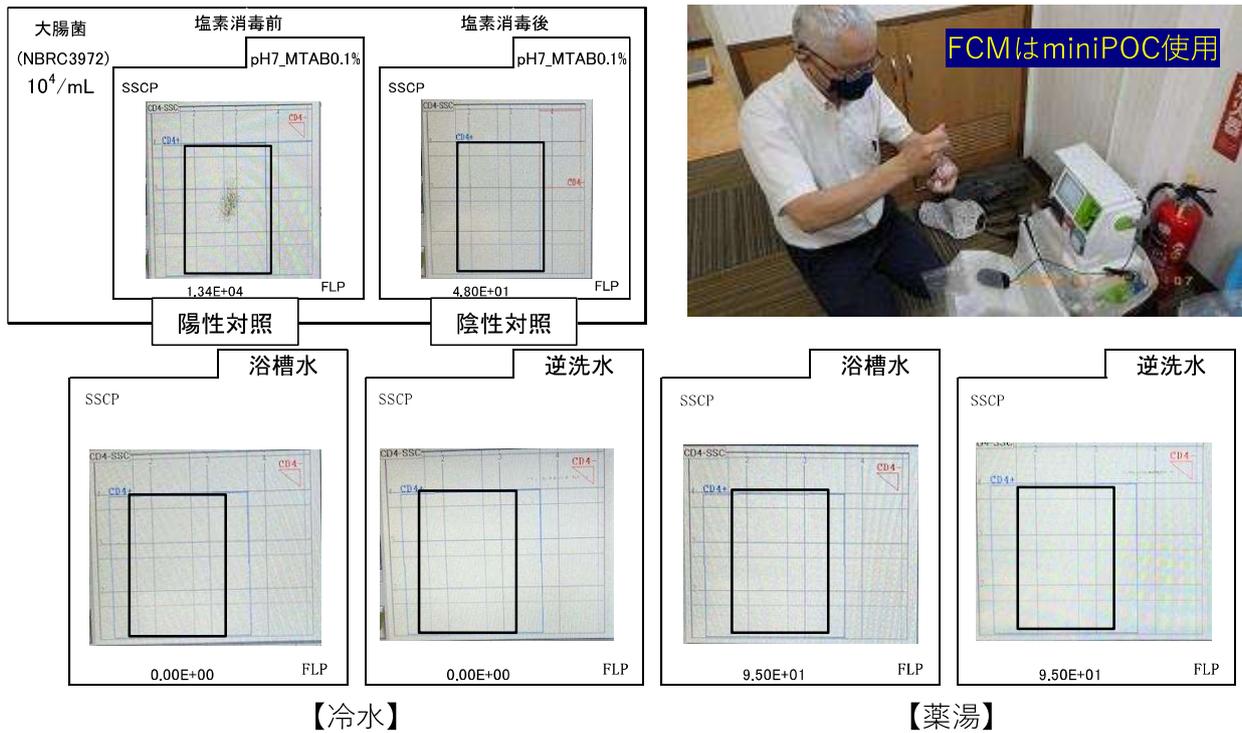
図1 K施設の調査結果

図 1 に大腸菌を用いて作製した陽性および陰性対照検体の検査結果および水風呂と薬湯の検査結果を示した。陽性対照と陰性対照はそれぞれ  $1.34 \times 10^4$  cells/mL と 48 cells/mL であった。水風呂の浴槽水と逆洗浄水はどちらも 0 cells/mL であり、薬湯の浴槽水と逆洗浄水はどちらも 95 cells/mL と消毒効果が認められていた。施設側が測定した残留塩素濃度は共に 2.0 mg/L 程度であった。消毒効果を確認できたために、1 週間後に改めて水風呂と薬湯を採水してレジオネラ属菌を培養した。その結果、平板法でもレジオラートでもレジオネラは検出されなかった。

フローサイトメーターによるスキャッタグラムと比較。上が大腸菌を用いた消毒前後の対照検体、下は冷水系統と薬湯系統から採取した浴槽水と逆洗水を示す。写真は現地での実演作業。

施設の要望により、現地調査では FCM 検査のみ実施したが、その時に判定した陰性という結果は事後に行ったレジオネラ検査結果と一致した。現地では残留塩素も十分な濃度を保てており、想定外の結果はなかったものの、対話の中で衛生管理者がレジオネラ判定結果に対して凄く敏感であることが感じられた。本事例で、消毒効果を衛生管理者に認識させることは彼らに安心感をもたらす有意義な指標であることと、レジオネラ汚染と密に関係する細菌汚染を迅速に探知して予防に繋げる措置はレジオネラの実態を事業者等に理解させ衛生管理の重要性を認識させうる有効な手段であると感じられた事例であった。

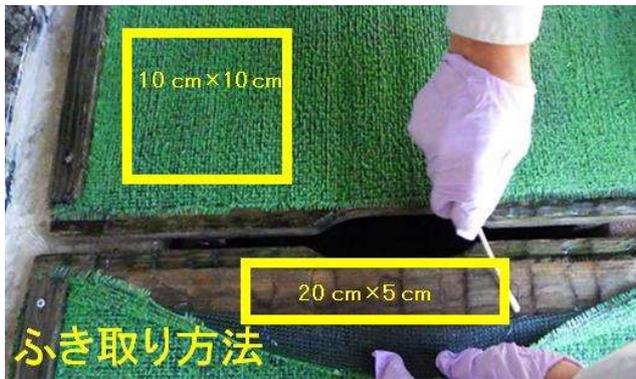
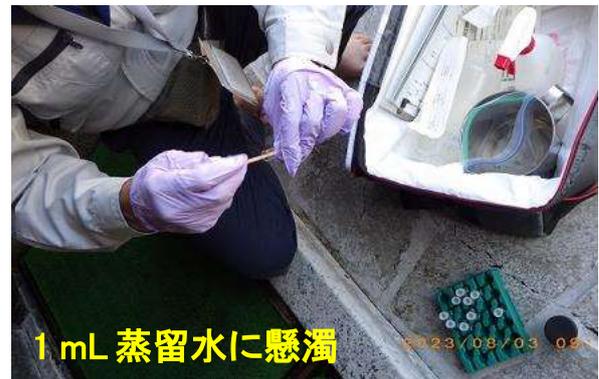
図2 L施設の調査概要

図 2 に L 施設の調査の概要を示した。浴槽水の ATP と FCM は低く、従属栄養細菌も検出されず、レジオネラ属菌、生菌遺伝子と全遺伝子は全て不検出であった。排水口踏み板と人工芝表面のそれぞれ 3 か所をふき取った値の平均±標準偏差は、ATP がそれぞれ  $201,687 \pm 134,214$  RLU/100 cm<sup>2</sup> と  $46,550 \pm 64,057$  RLU/100 cm<sup>2</sup>、レジオネラ属菌の全遺伝子も  $2,500 \pm 1,619$  GU/100 cm<sup>2</sup> と高い値を示した。培養法によるレジオネラ属菌数は、踏み板表面が  $8,187 \pm 11,251$  CFU/100 cm<sup>2</sup>、人工芝表面が  $3,667 \pm 5,297$  CFU/100 cm<sup>2</sup> を示した。踏み板表面の従属栄養細菌数は 384,000 CFU/100 cm<sup>2</sup> であった。側溝に貯留する水を採水して同様な検査をしたところ、ATP は 29 RLU/mL、FCM は 12,700 cells/mL で従属栄養細菌が 5,440 CFU/mL 検出された。レジオネラ遺伝子検査では、生菌遺伝子が 104 GU/100 mL、全遺伝子が 392 GU/100 mL を示し、培養検査でも 1,190 CFU/100 mL のレジオネラ属菌が検出された。

写真は排水口表面のふき取り作業を示す。  
表は上が浴槽水と側溝水の検査結果、下は拭取り検査の結果を示す。

以上のことから、排水口のレジオネラ汚染が明らかとなったため、衛生管理者に結果を伝えたところ、木製踏み板の金属製品への交換と人工芝の定期洗浄・消毒を追加すること

となった。本システムでは、これまでろ材を対象とするオゾン消毒を実施してきたが、浴槽水からレジオネラは検出されないのに逆洗浄水から原因不明のレジオネラが検出される状況が続いてきた。汚染源が発覚して上述の処理を追加して以降、レジオネラは逆洗浄水からも検出されなくなった。

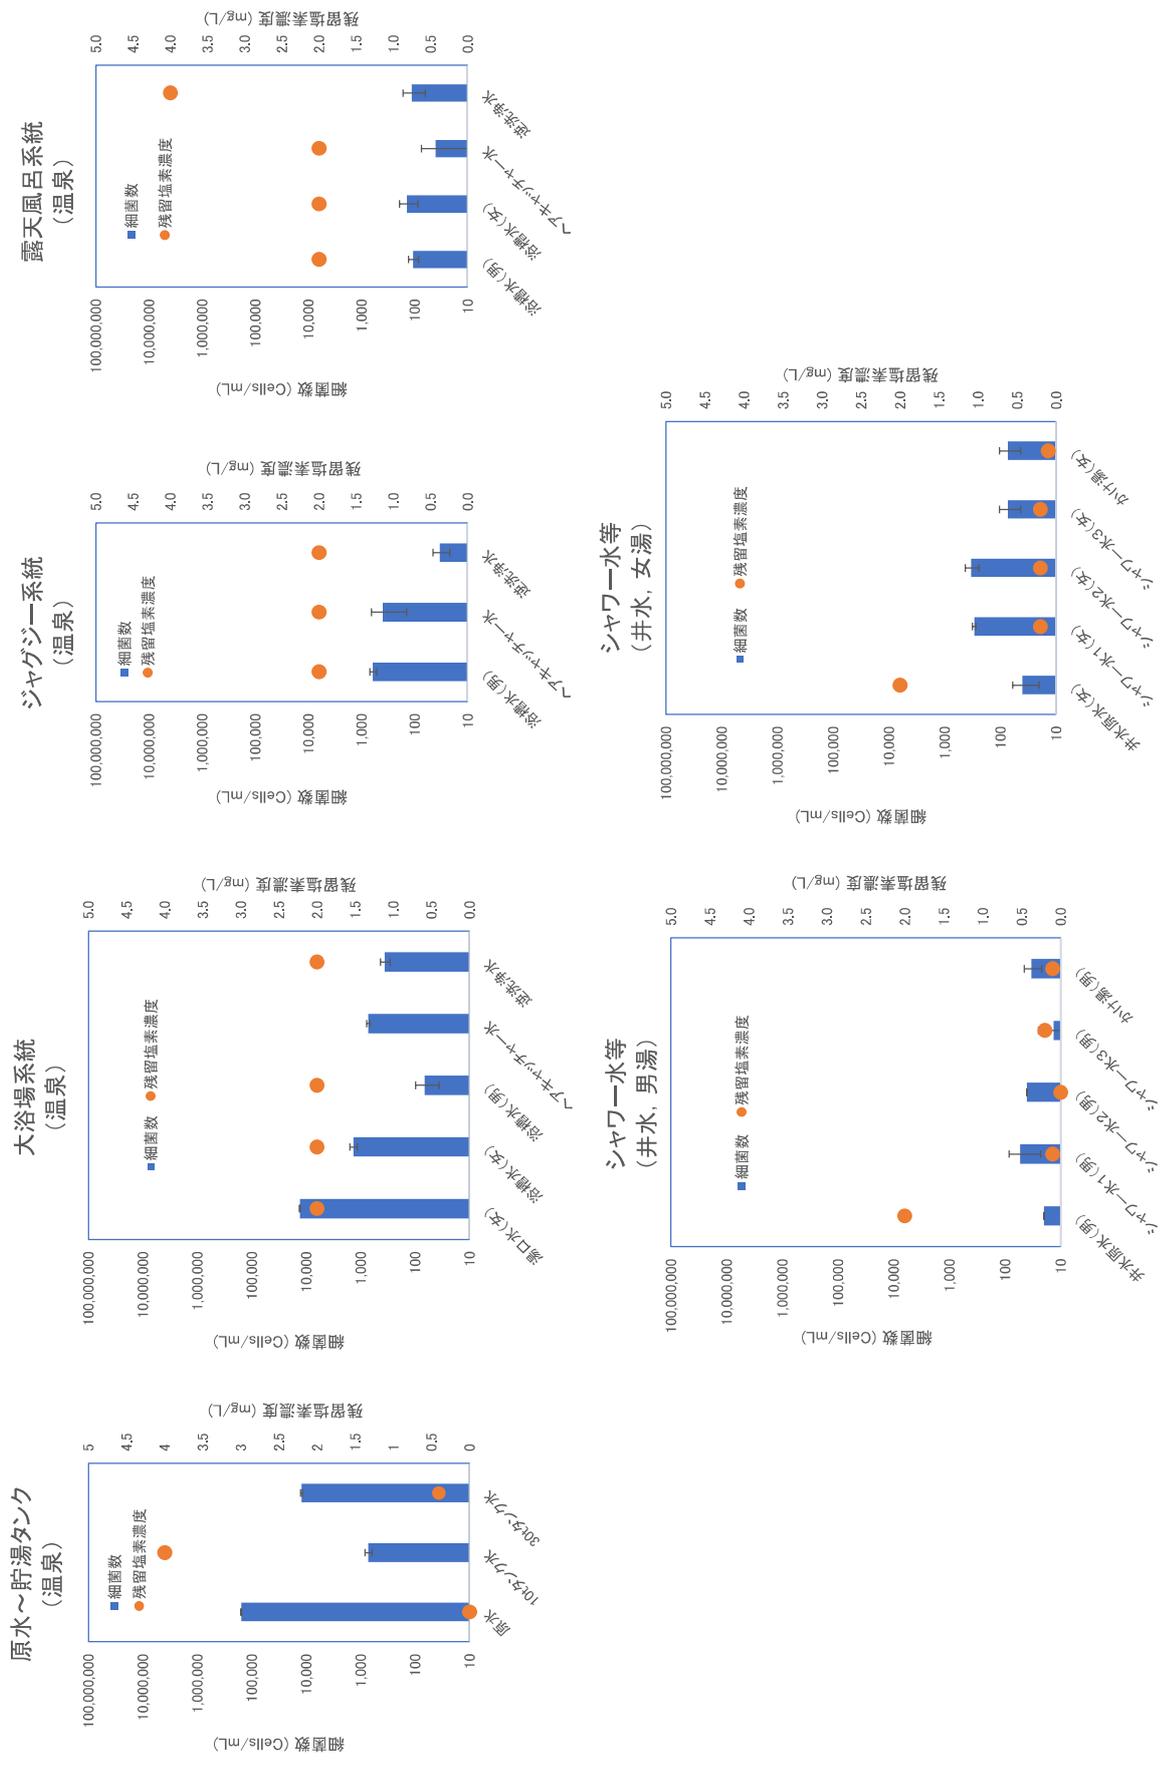
図3 M施設の調査結果  
誤差範囲は平均値±標準偏差。

M 施設では、浴槽水は温泉を用い、シャワーとかけ湯は井水を利用していた。各系統から採水した浴用水を FCM による細菌数と残留塩素濃度で比較した（図 3）。温泉原水には  $10^5$  オーダーの細菌が含まれており、一次貯湯タンクの消毒により  $10^2$  オーダーまで減少したが 2 次貯湯タンクで  $10^4$  オーダーに増加していた。女湯湯口水でも  $10^4$  オーダーを示したが、浴槽水では女湯  $10^3$  オーダー、男湯  $10^1$  オーダーまで減少し、ヘアキャッチャー水と逆洗浄水でも  $10^2$  オーダーと低い値であった。ジャグジーと露天風呂の細菌数は全ての検体で  $10^2$  オーダーであった。遊離塩素濃度は原水と 2 次貯湯タンクで不検出であったものの全ての浴用水で  $2.0 \text{ mg/L}$  を維持していた。

施設の衛生管理者によると、貯湯タンクから大浴場には女湯湯口からのみ供給される構造となっており、男湯と女湯に分岐して使用された水がろ過器を通して浴槽に循環されるということであった。また、過去にレジオネラ汚染が認められたのは 2 次貯湯タンクであり、今回の調査で細菌増殖を認めたことから本施設の重要管理点は原水の消毒にあることを施設事業者にも再認識させることができた。全ての循環系統において、浴槽水の細菌数は  $10^2$  オーダーと低い値を示しており、遊離塩素濃度も高い水準を維持していたことから、循環系に消毒を阻害する要因は認められず、現行の消毒はうまく管理されていると判断した。

一方で、井水を原水とするシャワー水等を見ると原水こそ  $2.0 \text{ mg/L}$  と高い値を示したが、男湯のシャワー水から遊離塩素はほとんど検

出されず女湯でも  $0.1\sim 0.2 \text{ mg/L}$  にすぎなかった。男湯の細菌数は原水と同等であったが女湯では 10 倍になっているものがあつた。そのためにシャワー水によるレジオネラ事故事例を紹介するとともにシャワーの定期的な洗浄消毒の必要性を伝えた。

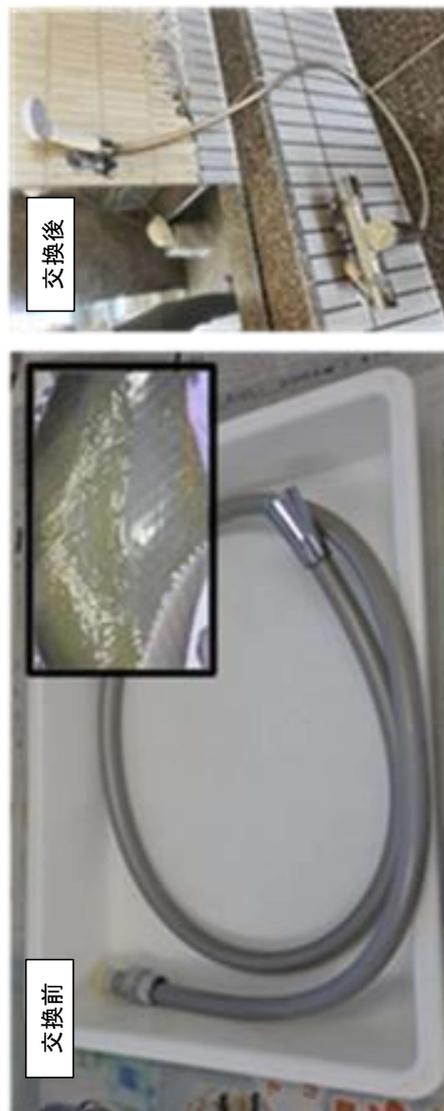
図 4 N 施設の調査の概要

図 4 に行政検査時の各種検査データと施設訪問時に入手した廃棄ホースの調査結果を示した。塩素管理がなされている貯湯槽、内湯、露天風呂は ATP と細菌数が共に低い値を示した。塩素管理がなされていない炭酸風呂と水風呂はかけ流し式で毎日換水していた。シャワー水も ATP と細菌数は低かったが、*Legionella pneumophila* SG4 が  $175 \text{ CFU/100 mL}$  検出された。

廃棄ホースの洗い出し液からは、レジオネラ属菌は平板法でもレジオラートでも検出されず、従属栄養細菌も不検出であった。FCM はそれほど高い数値ではなかったが、ATP は  $627\pm 32 \text{ RLU/0.1 mL}$  と高い値を示し、遺伝子結果でも生菌遺伝子は検出されなかったが全遺伝子が  $446\pm 131 \text{ GU/100 mL}$  検出された。この DNA 抽出液を用いて遺伝子型別を行ったところ *L. pneumophila* SG4 には反応せず、5SrRNA に特異的な部分のみ増幅されたのでホース内面に付着していたものは *L. pneumophila* 以外のレジオネラ属菌と推定された。廃棄ホースを切開すると内面に茶褐色のバイオフィルム (BF) が広範に付着していた（図 4）。滅菌綿棒でこの BF を拭いたものを  $1 \text{ mL}$  蒸留水に懸濁させて平板法とレジオネラ遺伝子検査（全遺伝子のみ）に供したところ、レジオネラ属菌は平板法で検出されなかったがその遺伝子量は  $26,226 \text{ GU/100 cm}^2$  と高い値を示した（図 4）。

該施設は井水を使用する系統の貯湯タンクで 60°C 以上を保つように管理され、補給される内湯や露天風呂では塩素管理がなされていた。塩素管理されていない炭酸風呂や水風呂においても細菌数は低値に保たれておりレジオネラが不検出であったことから BF 対策は十分であるように思われた。しかしながら市水を使用するシャワーについては保守管理の意識が低く開設以来 5 年間ほとんど何もしていなかった。今回の調査でシャワーホース内面に BF が高度に付着しており汚染源となった可能性が考えられたが、シャワー水からの分離菌株の遺伝子と洗い出し水から得られた遺伝子では菌種が異なっており汚染源として特定することはできなかった。この原因は不明であるが、本事例で、行政検査の立入直後に施設側が自主的に新館での営業を停止して消毒洗浄を実施していた。今回のホースも高濃度塩素を注入した熱水で消毒していたことが判明しており、ホースから生菌が検出されなかった理由となるかもしれない。

表は上が事前調査の結果、下が入手したホースの検査結果を示す。

写真はレジオネラが検出された試験ホース(左図)と交換後の外観(右図)で左挿入図は、ホース内面を示す。

今回の事例を受けて、施設側にシャワー設備管理の必要性を再認識させるとともに、シャワーヘッド及びホースの定期交換を定めて管理マニュアルに反映させることができた。

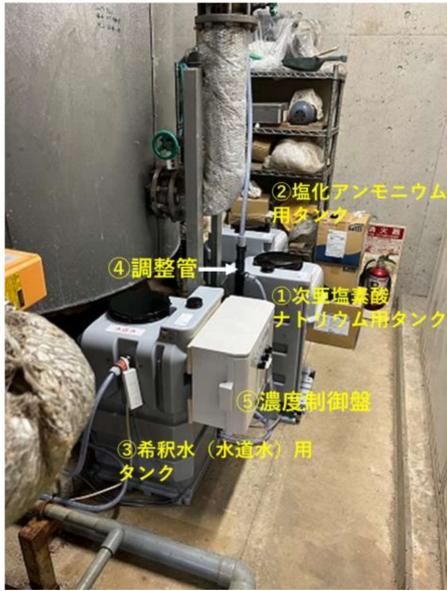
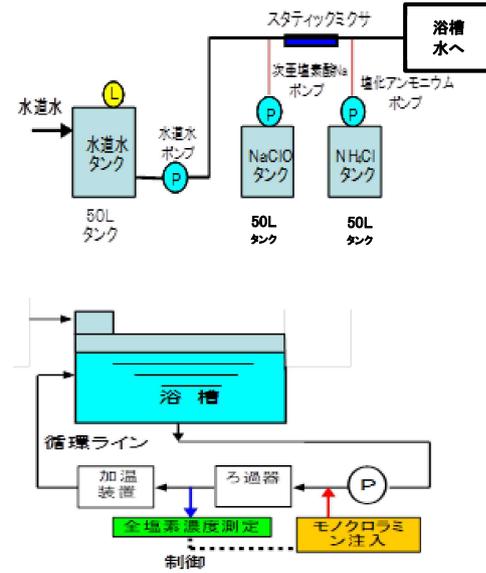
図5-1 モノクロアミン製造装置と循環系の模式図

図 5-1 にモノクロラミン製造装置の概要図と循環系の模式図を示した。水道水 36 L/h、12%次亜塩素酸 Na 0.36 L/h、15 (w/w) %塩化アンモニウム 0.36 L/h で設定し、生成したモノクロラミン濃度は約 1300 mg/L であった。本循環系統の保有水量 17 m<sup>3</sup> に対して、営業前にモノクロラミン濃度が約 3 mg/L となるように 1 時間連続注入し、営業中はタイマーで 10 分ごとに ON/OFF を繰り返して濃度を制御した。

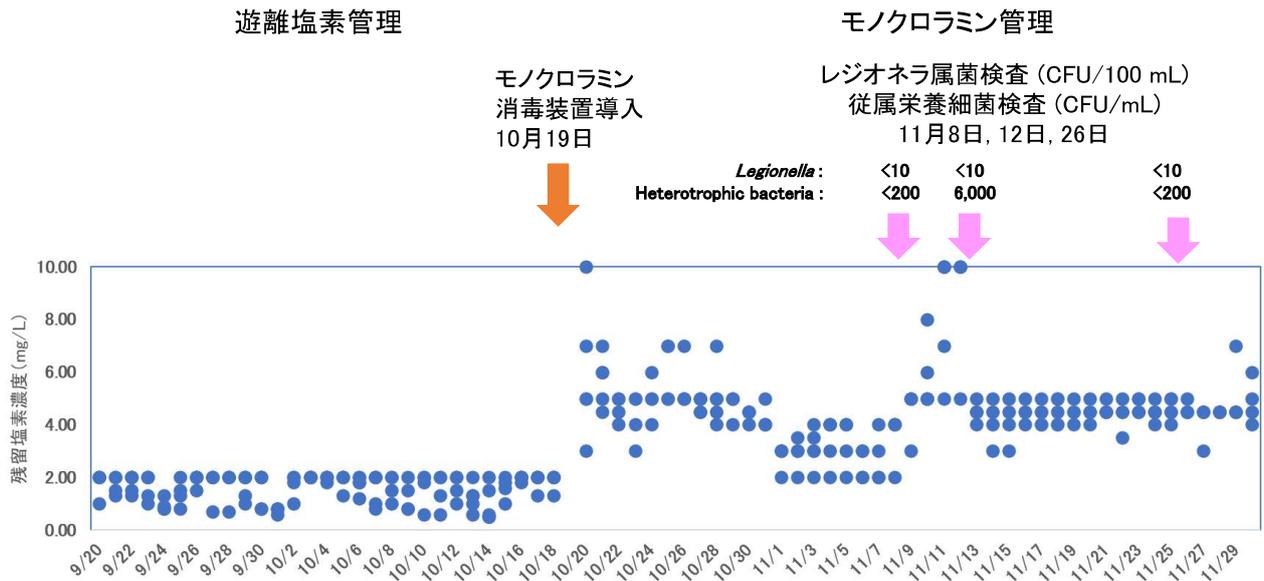
図5-2 モノクロアミン適用前後の浴槽水中の残留塩素濃度の推移

図 5-2 にモノクロラミン適用前後の浴槽水中残留塩素濃度の推移を示した。本浴槽はこれまで遊離塩素で管理されてきたが、浴室入口に位置するジャグジー形式の浴槽であることから人気が高く、入浴者が多いときは残留

塩素濃度が急降下して手動による塩素追加が必要な場合があった。モノクロラミン適用直後は濃度が安定しない時期があったが、1 ヶ月を経過したころから 3.5~4.5 mg/L と安定するようになった (図 5-2)。浴槽水の塩素臭気は感じず、従属栄養細菌が若干増えた時があったがレジオネラ属菌は装置設置後継続的に不検出であった。1 日 4 回 (金土は 5 回) DPD により全塩素濃度を測定して濃度を制御し、4.5 mg/L 以上の時は手動でタイマーを停止するようにした。4.5 mg/L で 1 時間程度、6 mg/L 以上ならば次の測定の 3 時間後まで停止させていた。衛生管理者によると、濃度が安定するようになってからは、入浴者が 100 人増えた場合でも濃度が 0.5 mg/L を超えて下ることはなく、高濃度への対応はあっても遊離塩素のように激減して追加補充することは無くなり管理が軽減されたとのことであった。
