令和4年度～令和5年度厚生労働科学研究費補助金  
(健康安全・危機管理対策総合研究事業)  
分担研究報告書

2. 室内環境に関する現場調査

## 2-2. 温度、相対湿度、気流

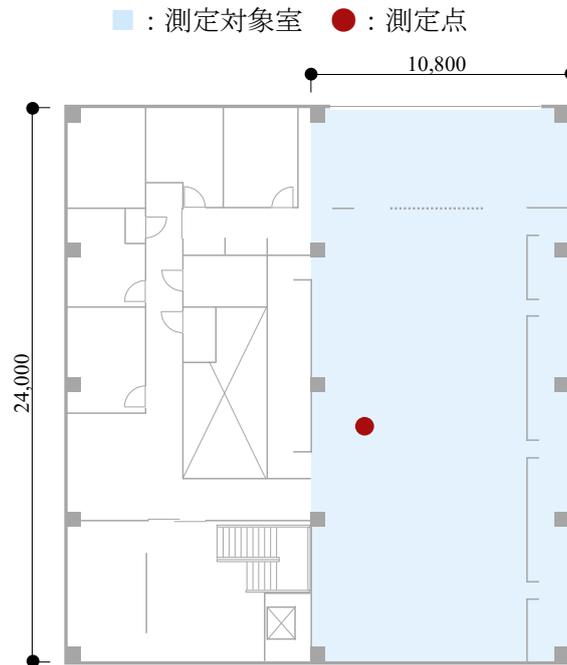
図 2-2-4 B ビル 3 階平面概要図

測定日時を表 2-2-2～表 2-2-4 に示す。測定は 2023 年冬期（2022 年 12 月～2023 年 2 月）、2023 年夏期（8～9 月）、2024 年冬期（2～3 月）に実施した。各建物の平面概要図と測定点を図 2-2-1～図 2-2-15 に示す。水色部が測定対象室を示しており、赤プロットが測定点を示している。測定は室内・屋外ともに 15～30 分間程度の測定を行い、内 10 分間の平均値で整理した。

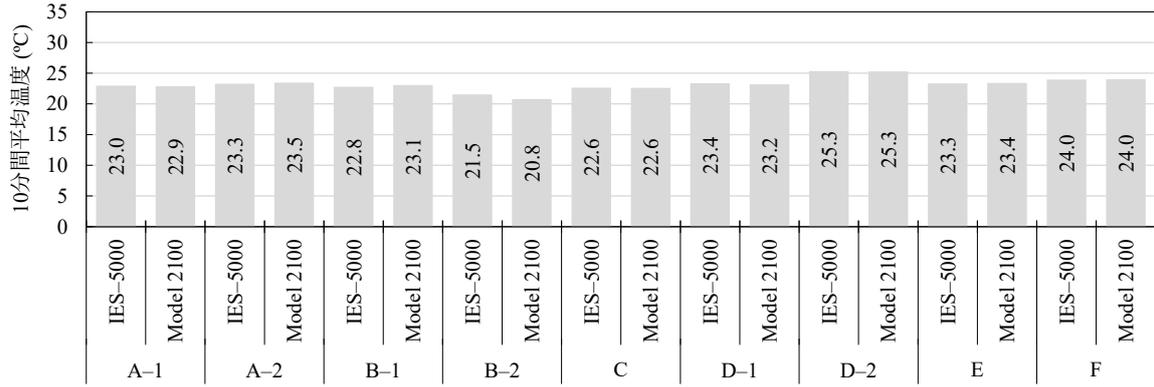
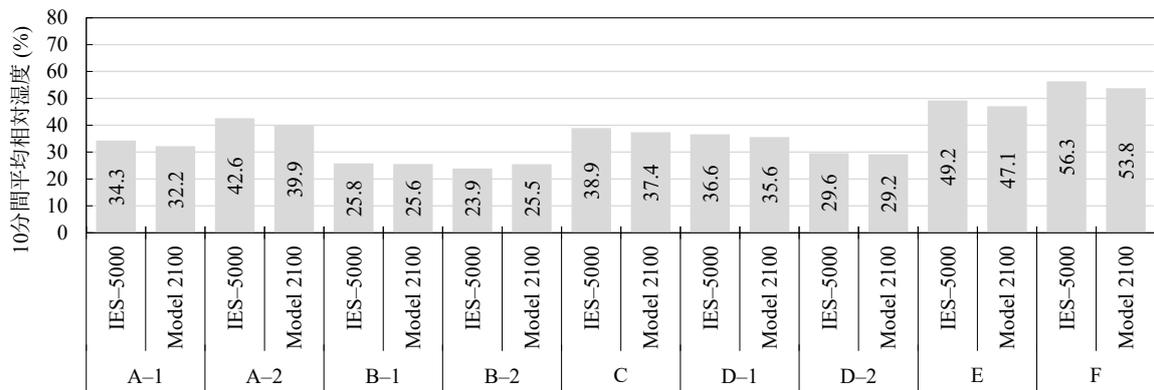
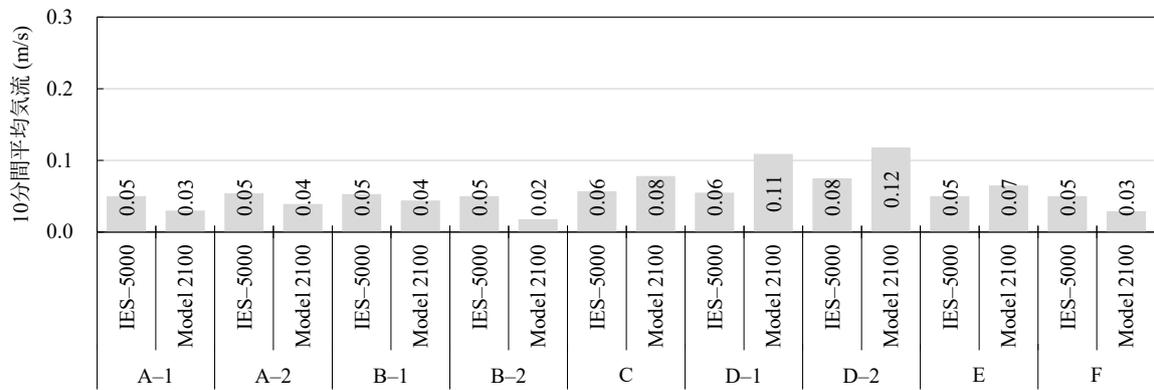
図 2-2-25 2023 年冬期測定結果 (10 分間平均値)

2023 年冬期の 10 分間平均値を図 2-2-25 に示す。温度は測定値が単調増加であった B-2 の Model 2100 の結果を除くと、最低値が 21.5°C (B-2)・最高値が 25.3°C (D-2) であり、いずれの建物も環境衛生管理基準を満たしていた。なお、IES-5000 と Model 2100 の結果は概ね同等であり、B-2 の結果を除くと測定機器の差の最大値は 0.3K (B-1) であった。相対湿度は最低値が 23.9% (B-2)・最高値が 56.3% (F) であり、環境衛生管理基準を満たしていたのは E と F の 2 件であった。しかし、A-2・C・D-1 は約 40% であり、測定機器の精度を考慮する

と概ね基準値と同等程度である。B-1・B-2は相対湿度が30%を下回っているが、北海道旭川市の低湿な気候が要因と考えられる。なお、IES-5000とModel 2100の結果は概ね同等であり、測定機器の差の最大値は2.7%RH(A-2)であった。気流は最低値が0.02m/s(B-2)・最高値が0.12m/s(D-2)であり、いずれの建物も環境衛生管理基準を満たしていた。なお、IES-5000とModel 2100の結果は概ね同等であり、測定機器の差の最大値は0.04m/s(D-2)であったが、IES-5000は無風時でも0.05m/sと記録されていた。

なお、測定値が単調増加であった2023年冬期のB-2を除いて測定機器間の差に着目すると、温度は最大で0.6K(夏期のB-1とB-2)、相対湿度は最大で7%RH(冬期のD-1)、気流は最大で0.05m/s(冬期のJ)の差が生じており、2023年冬期・2023年夏期・2024年冬期含めた全平均では温度が0.2K、相対湿度が3%RH、気流が0.02m/sの差であった。

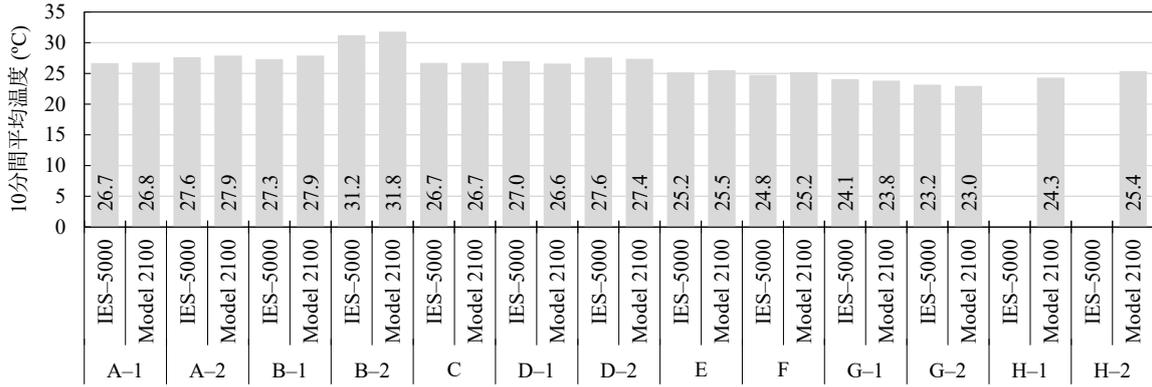
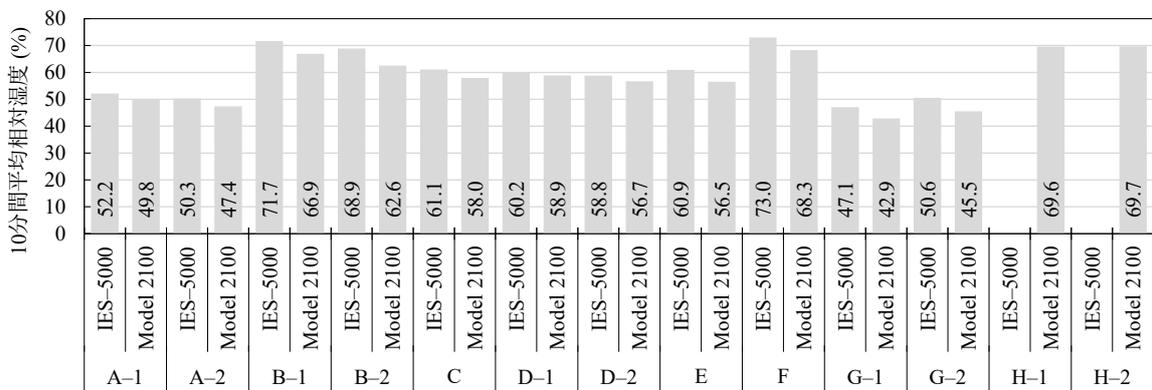
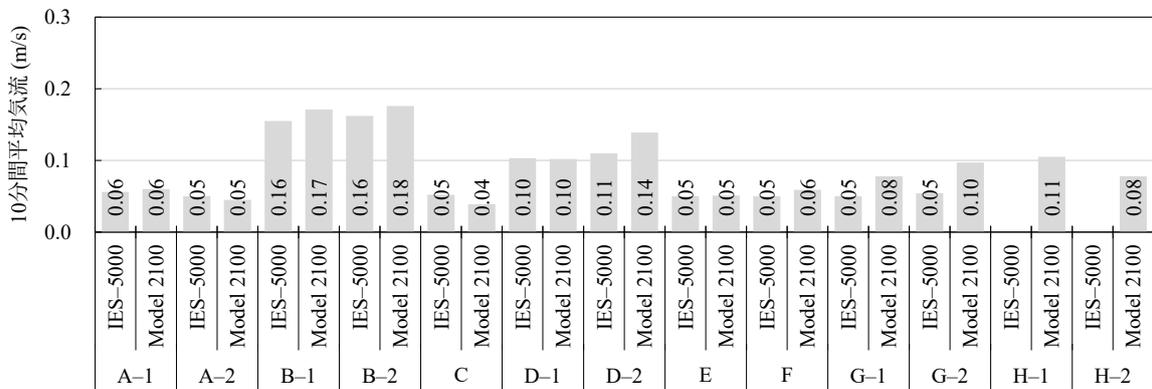
図 2-2-26 2023 年夏期測定結果 (10 分間平均値)

2023年夏期の10分間平均値を図2-2-26に示す。温度は測定日の最高気温が34.9°Cであり、ガラス面積率が大きいBにおいて建築物環境衛生管理基準値を超えているが、その他の建築物では基準値を満たしていた。相対湿度はB-1とFにおいて測定機器によって適合・不適合が分かれる結果となったが、その他の建築物では基準値を満たしていた。

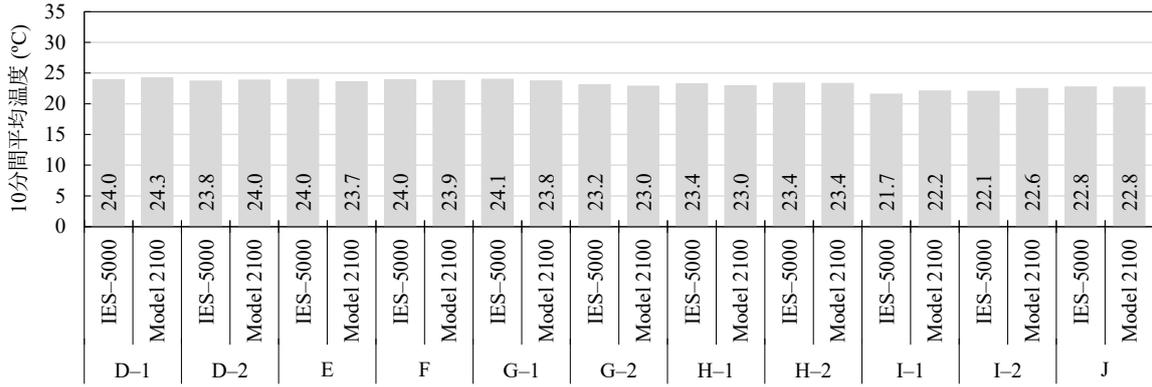
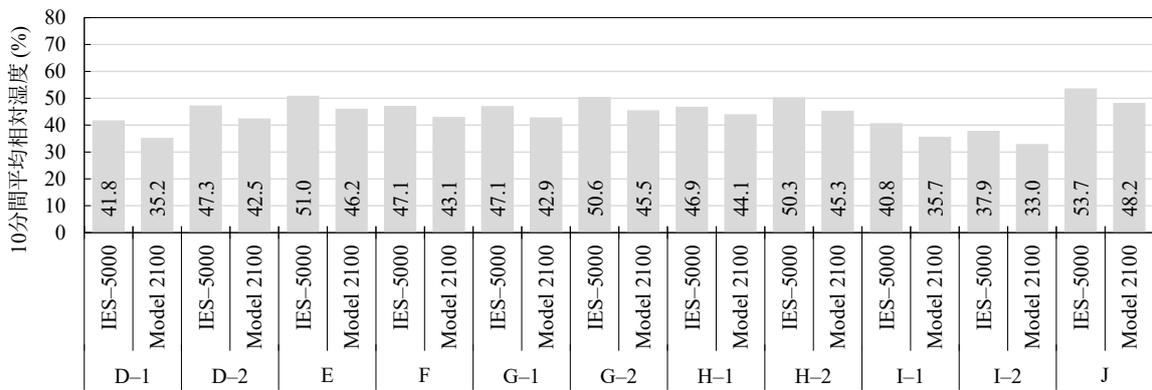
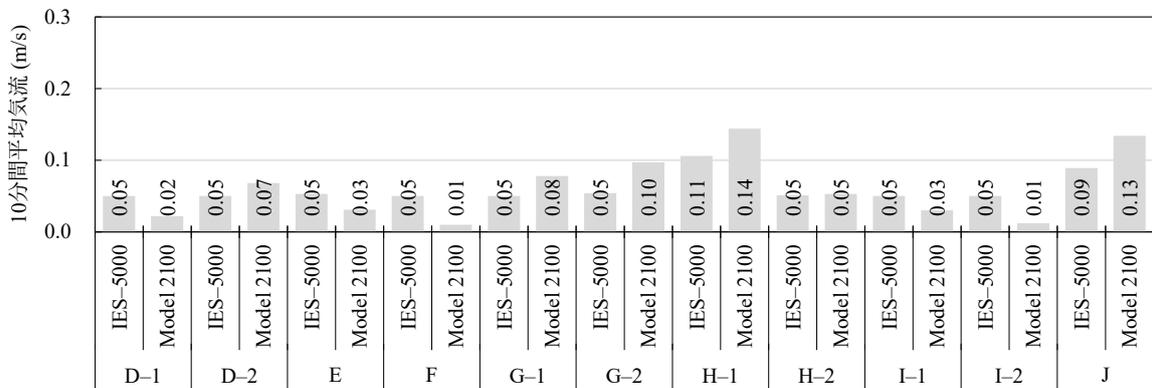
図 2-2-27 2024 年冬期測定結果 (10 分間平均値)

2024年冬期の10分間平均値を図2-2-27に示す。温度は22~24°Cである建築物が多く、いずれの建築物も建築物環境衛生管理基準値を満たしていた。一方、相対湿度はD-1とI-1とI-2が不適となっているが、その他の建築物では適合していた。

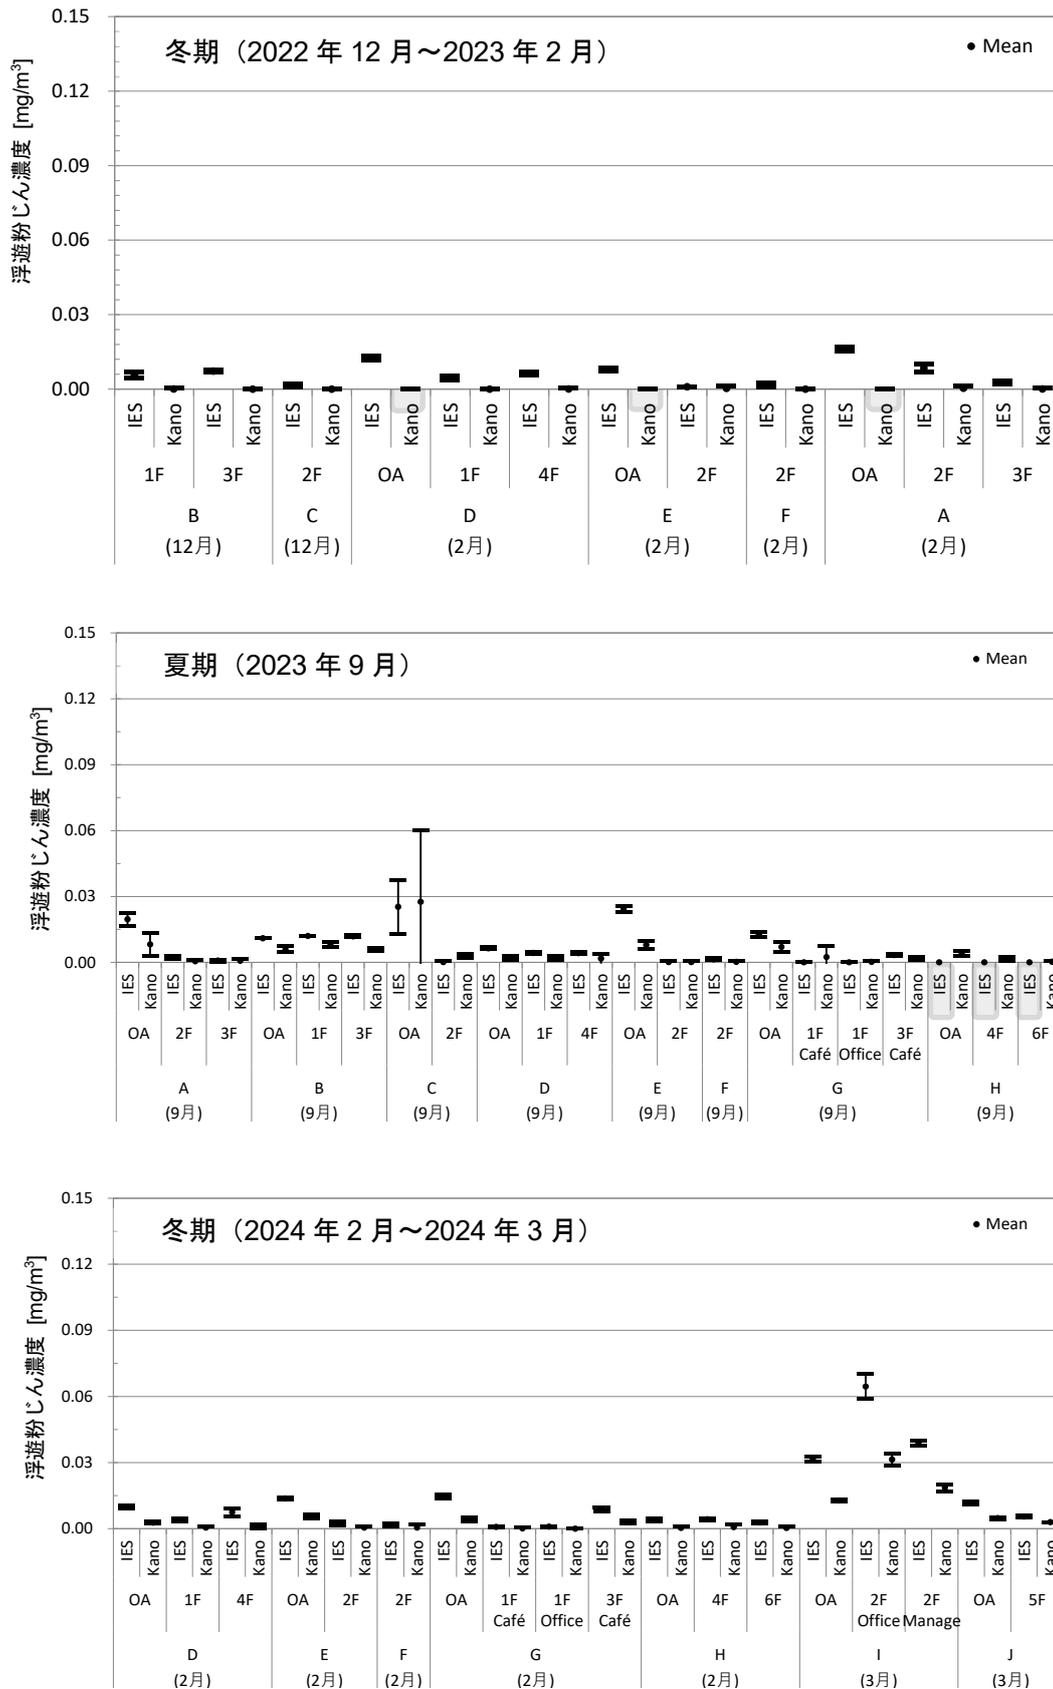
図 2-4-1 立入測定による浮遊粉じん濃度測定結果  
「IES : IES-5000 (SIBATA 社)、Kano : Model 2100 (Kanomax 社)」  
※ 陰影部分は測定無し

本章4節：浮遊粉じん濃度は、いずれも管理基準濃度0.15 $\text{mg}/\text{m}^3$ に比べると低濃度であった。計測機器によっては感度や測定周期の違いによる測定値に差が生じることが確認された。

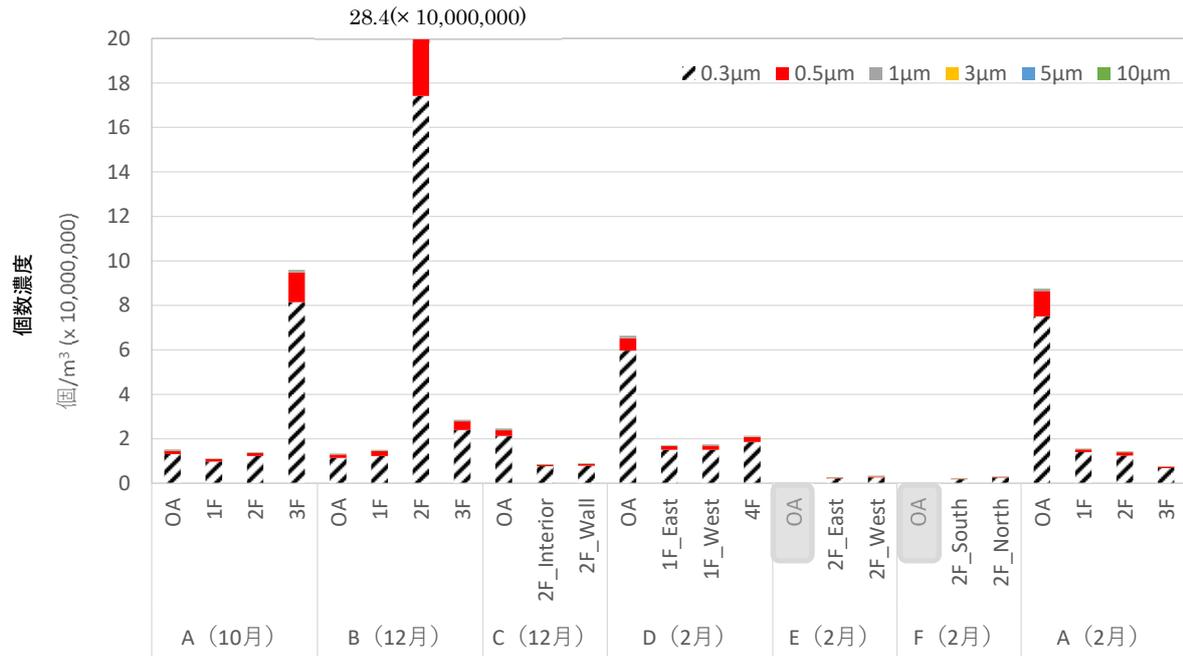
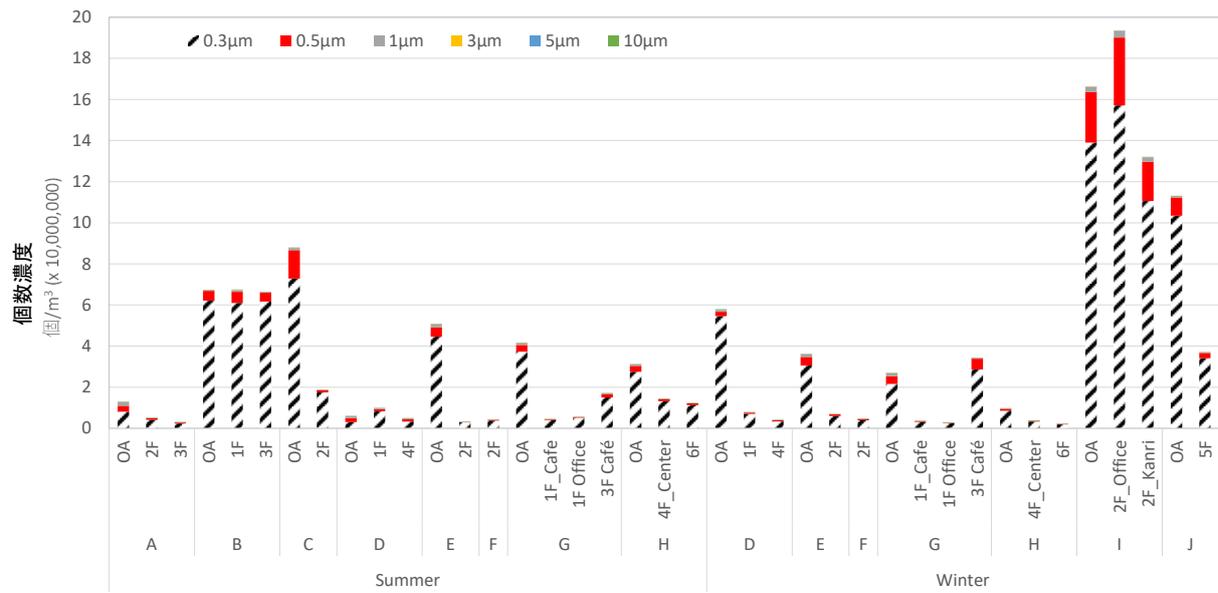
図 2-4-2 室内浮遊粒子の個数濃度積算値

6粒径を対象にした浮遊粒子状物質測定では、全体的に1.0 $\mu\text{m}$ 以下の小さな粒子では室内濃度(IA)が外気(OA)より低い傾向が見られる一方、5 $\mu\text{m}$ 以上の粒子においては室内(IA)が外気(OA)より高くなる室がより増える。1.0 $\mu\text{m}$ 以下の細かい粒子はOA機器や個別式加湿器などの影響が考えられるが、殆どの場合、室内濃度は外気より低くなっており、外気濃度に追従して増減している。

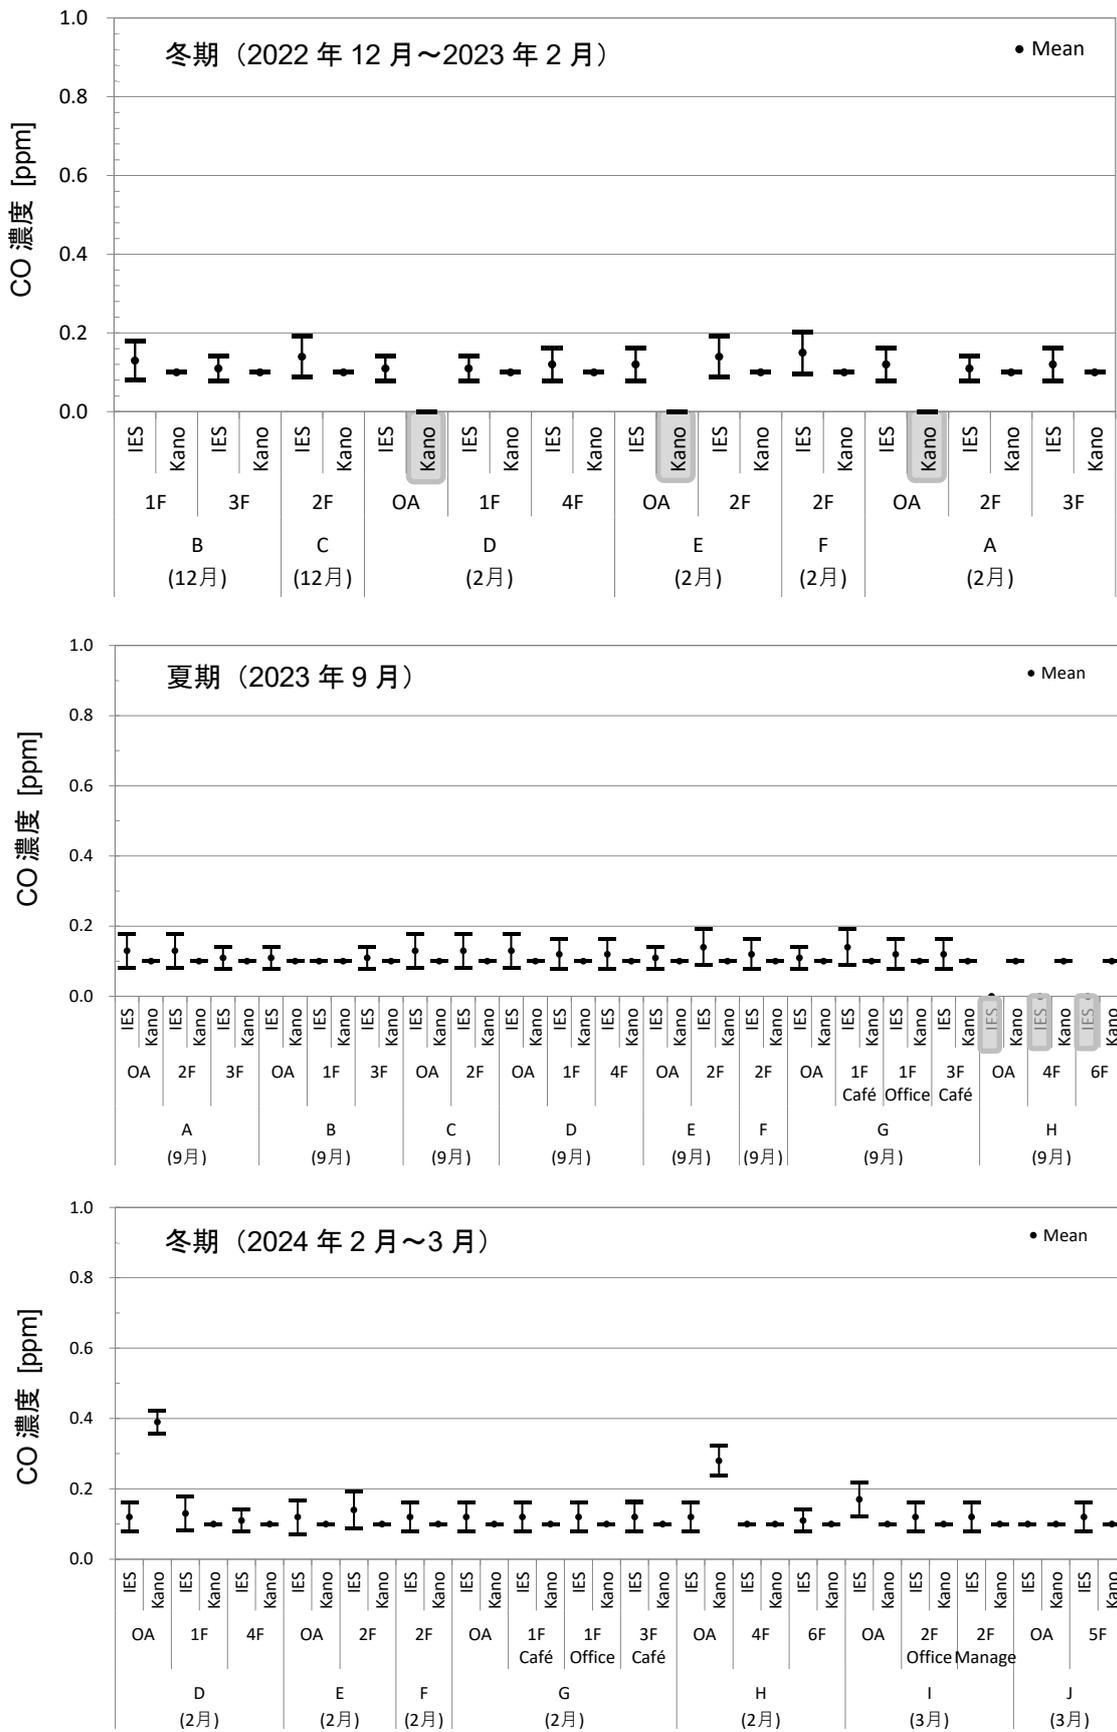
図 2-5-1 立入測定による CO 濃度測定結果  
「IES : IES-5000 (SIBATA 社)、Kano : Model 2100 (Kanomax 社)」

本章5節：COの外気と室内濃度は0.1ppm程度と大差なく、室内CO濃度は外気由来によるものと判断された。いずれも管理基準値に比べると低い水準であった。

機器のよる測定値の差は、COは2022年度0.026 $\pm$ 0.015ppm、2023年度測定では0.032 $\pm$ 0.049ppmであった。CO<sub>2</sub>濃度では2022年度75 $\pm$ 40ppm、濃度差の範囲は4～141ppm、2023年度は38 $\pm$ 24ppm、濃度差範囲は0～87ppmであった。

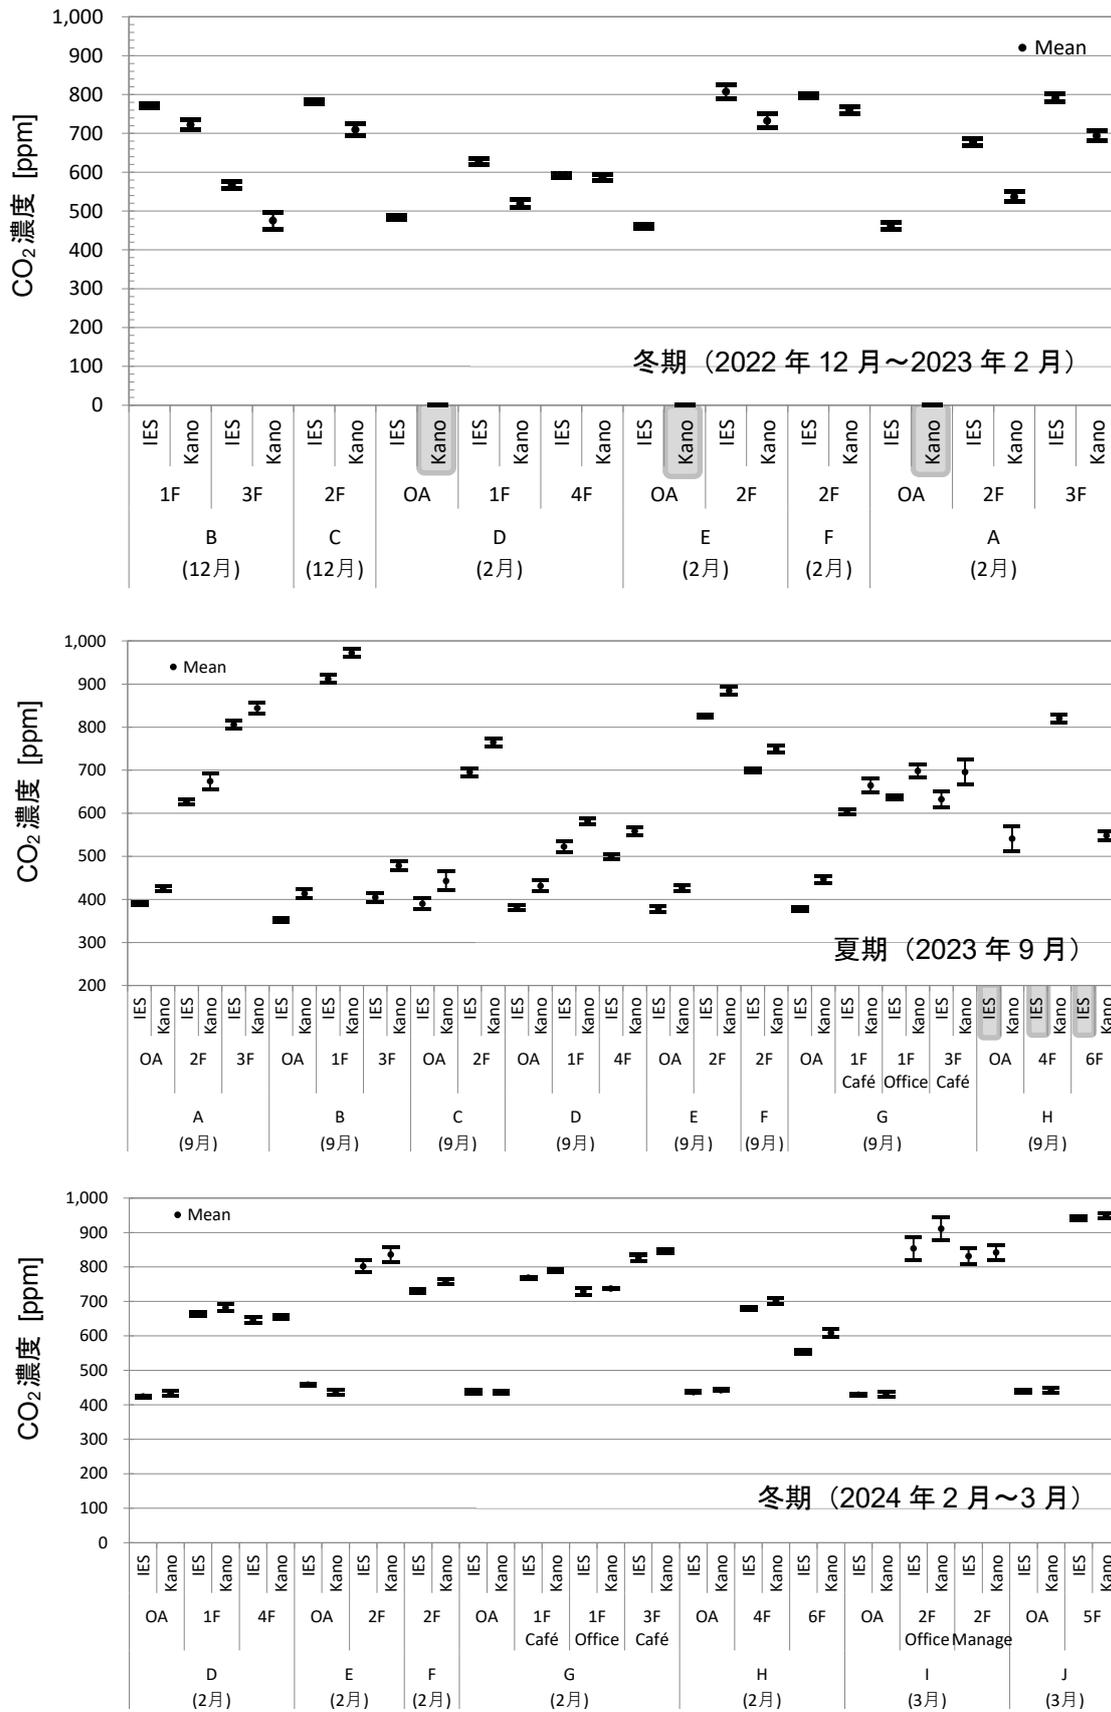
図 2-5-2 立入測定による CO<sub>2</sub>濃度測定結果  
「IES : IES-5000 (SIBATA 社)、Kano : Model 2100 (Kanomax 社)」

CO<sub>2</sub>に関しては管理基準1000ppmを上回る建物はなく、いずれの建物も1000ppmより低いレベルで管理されていた。2022年度は外気濃度平均470ppm程度に対して、室内平均630～710ppm程度であった。2023年度は外気濃度平均400ppm程度に対して、室内平均は389～989ppm程度であった。

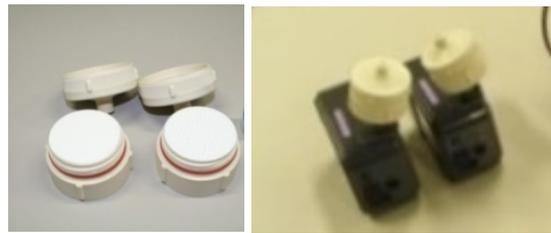
図 2-6-1 捕集フィルター及びサンプリング

図 2-6-1 に捕集用フィルター及び空気サンプリング風景を示す。空気試料として微生物の培地吸引では 100L を用いることが多く、ET サンプリングでも 100L (30min at 3.3L/min) を吸引・捕集した。

捕集用フィルターは直径 47mm の MCE フィルター (Mixed Cellulose Ester Membrane Filter) である。捕集後は ET フリーの  $\gamma$  線滅菌試験管に回収し冷暗所で保管する。分析時には蒸留水 (注射用水 ; ET フリー) を添加し、ボルテックスミキサーで攪拌した後、上澄み液を分注・分

析した。

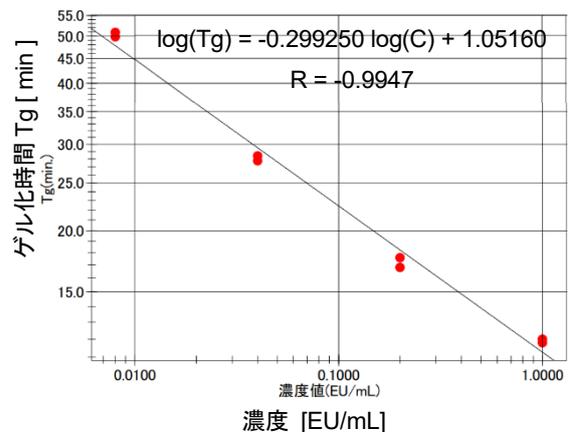
図 2-6-3 検量線例 (4 点、5 倍稀釈)

図 2-6-2 はカイネティック比濁法のタイムコースであるが、ゲル化に伴う透過光量比変化を計測し測定開始から設定閾値（94.9% at 37.0°C）に達するまでの時間（Tg:ゲル化時間）でET濃度が決定される。

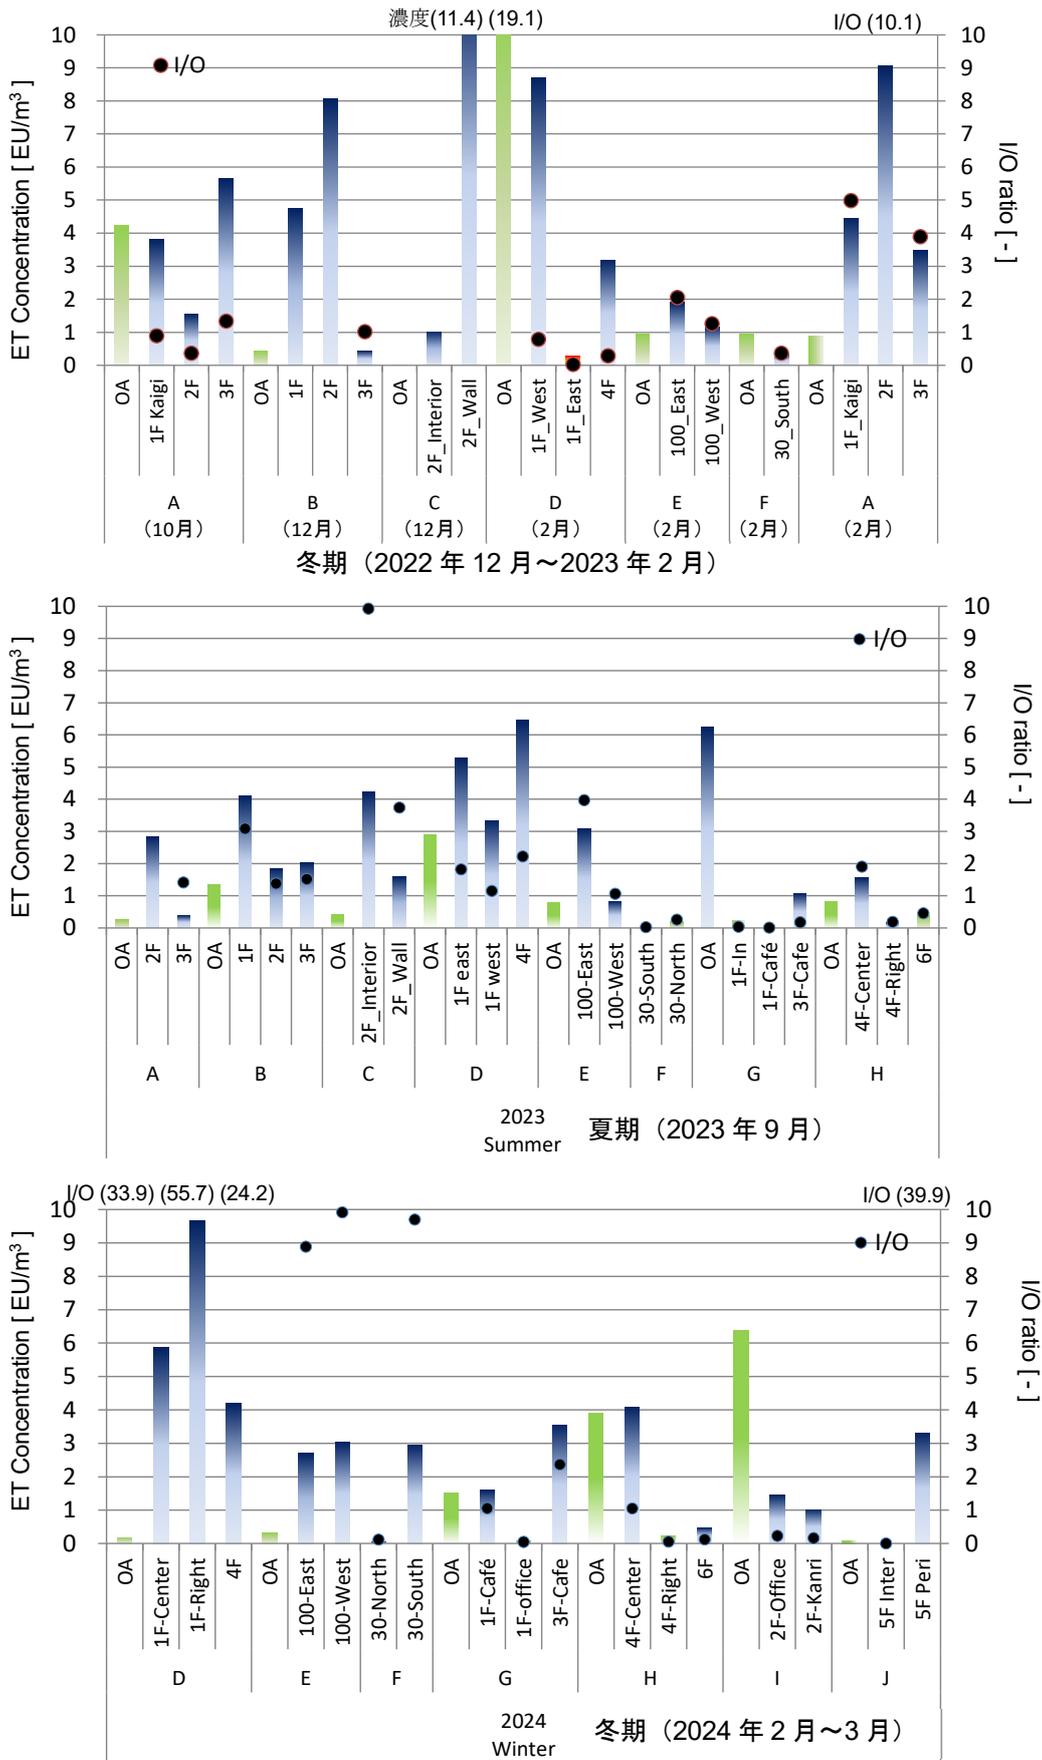
図 2-6-4 ET 濃度測定結果

本章6節：室内ET濃度は検出限界以下～10EU/m<sup>3</sup>を超えまで幅広く分布し、夏期より冬期の室内濃度平均がやや高くなっていった。平均濃度としても既往研究の1.0EU/m<sup>3</sup>以下が多い結果に比べや

や高い濃度となった。また、外気の湿度が高く、雨天の日は外気 ET 濃度が高い傾向が見られた。

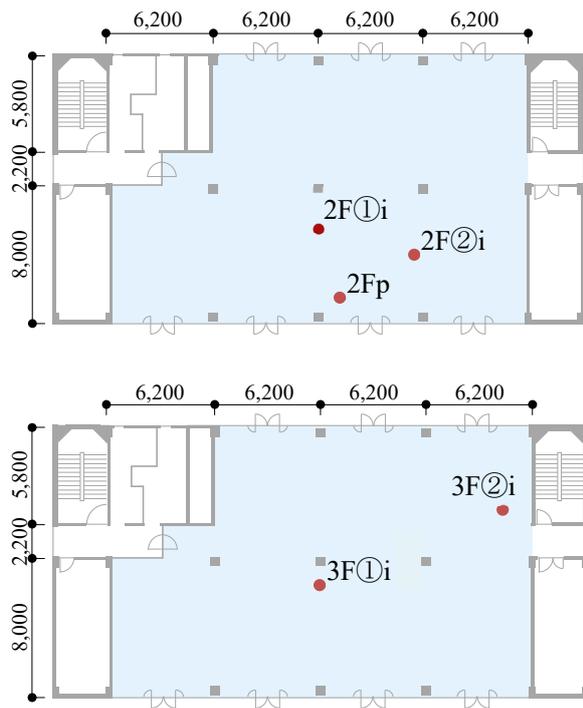
図 2-7-1 Aビル測定点 (上:2階、下:3階)

し、高さ 1.1m にて上下左右前後の 6 方向について微小面放射温度を計測した。5 分間計測し、最後の 30 秒の平均を代表値とした。微小面放射温度は、微小平面に入射する放射束が実環境と同等になる均一な黒体閉空間の内表面温度である。逆となる 2 方向を測定することで、非対

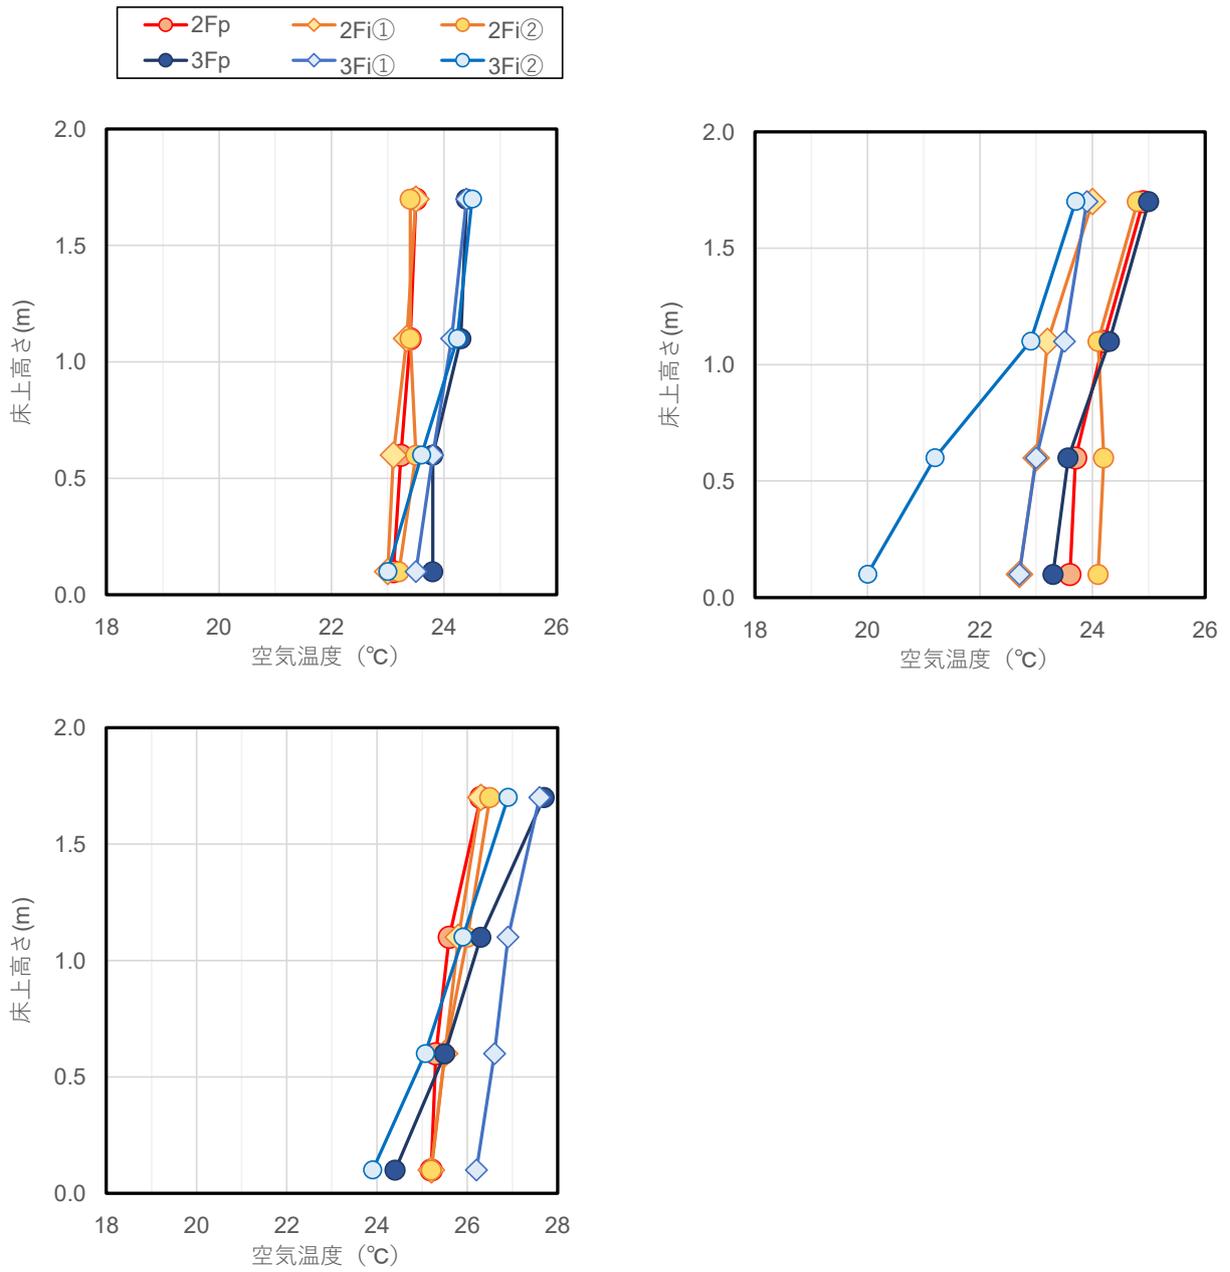
図 2-7-14 A ビル 上下温度差 (左上 : 2022 秋季、右上 : 2022 冬季、左下 : 2023 夏季)

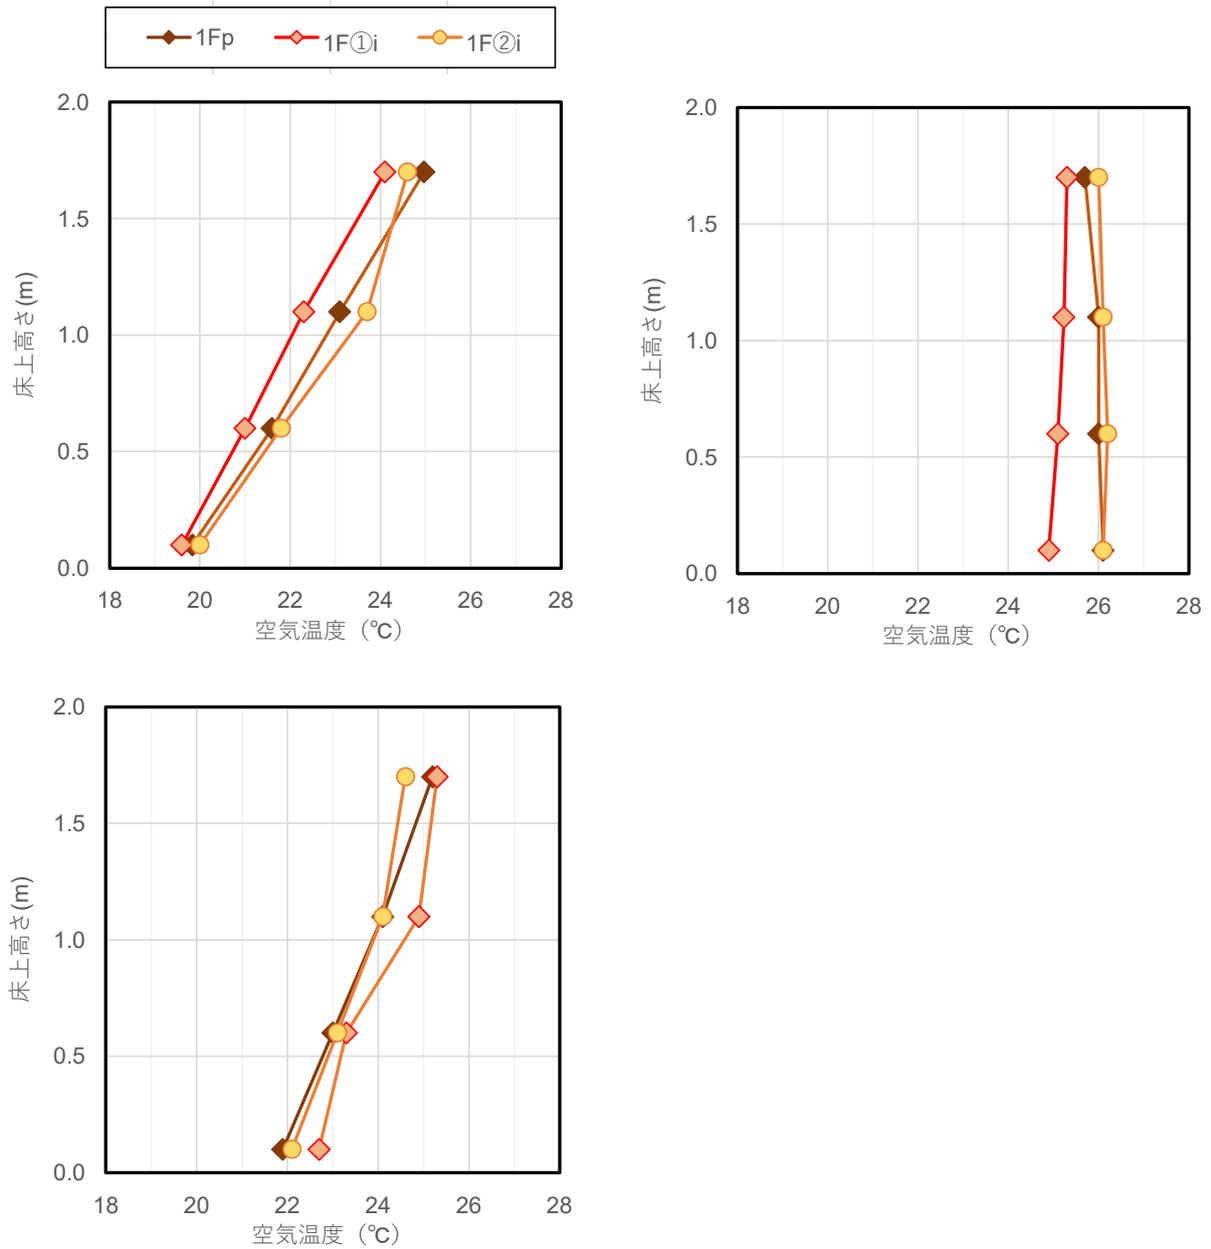
図 2-7-36 D ビル 1F 上下温度差 (左上 : 2022 冬季、右上 : 2023 夏季、左下 2023 冬季)
