デジタル技術を活用した建築物環境衛生管理基準の達成等に向けた検証研究  
レーダー式レベルセンサを活用した排水管閉塞状況自動検知技術に関する検討

## 研究要旨

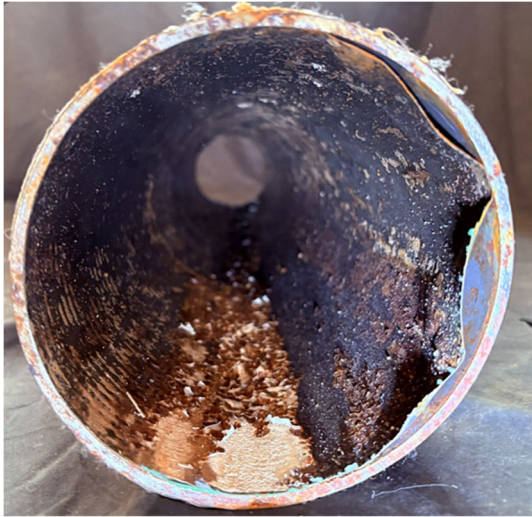
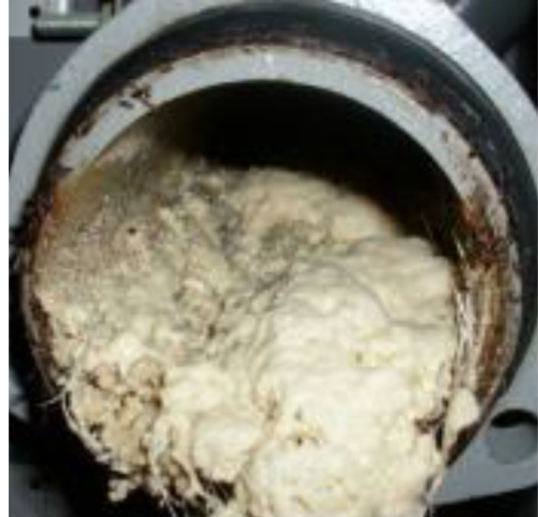
図1 排水管内の詰まり現象

(1) 配管劣化<sup>2)</sup>

(2) 尿石の付着<sup>3)</sup>

建築物衛生法<sup>1)</sup>においては、排水に関する設備の清掃を6カ月以内ごとに1回の頻度で実施することが定められている。排水管においては、配管の劣化や尿石等の付着によって生じる排水管の詰まりによって発生する排水の逆流、汚染、臭気の発生が懸念される(図1)。また、排水管に接続されているトラップが破封した場合、排水管内の臭気やネズミなどの衛生動物が室内へ侵入できるようになる恐れが生じる。加えて、排水を一時的に貯留する排水槽、厨房系統に設置される阻集器についても、不適切な維持管理により悪臭などの障害が発生する可能性がある。これらの問題を未然に防止し、適切な維持管理をするためには、排水設備の状態を継続的に把握することが重要である。本検討では、デジタル技術を活用した排水設
