## 令和 7 年度分担研究報告書

### 冷却塔の稼働時モニタリングとその特性把握

研究分担者 本間義規 国立保健医療科学院 建築・施設管理研究部

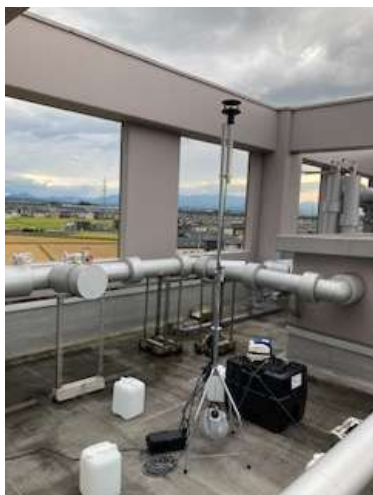
写真1 超音波風向風速計の設置

広域拡散時のエリア内濃度分布などの原因究明は、主に数値流体解析 (CFD) を用いて実施するが (CFD 解析担当 : 大沢)、一方で簡易手法 (大気拡散モデル) に基づく濃度推定の妥当性検証にも用いることを考えている。いずれにしても風向・風速データが必要であるため、ブリード超音波風速計 PGWS-100-3 (風速測定範囲 : 0~60m/s、精度 $\pm 2\%$ 、分解能 0.01m/s、風向範囲 : 0~360°、精度 $\pm 2^\circ$ 、分解能  $1^\circ$ ) を用い、冷却塔が存置していた場所 (建物最上階) に機器を設置し測定を行った (写真 1)。測定インターバルは 1 分間、測定期間は 2025 年 8 月 28 日~10 月 15 日である。

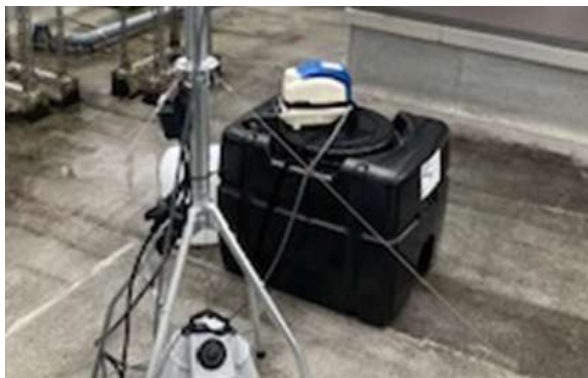
写真2 微生物培養実験（100Lタンク）

このほか、周辺浮遊微生物のトラップを目的とした水中増殖実験を行っている (写真 1、2)。100L タンク (W630mm × D480mm × H490mm) に水道水を満たし、エアポンプ (テクノ高槻 HP-40、吐出風量 40L/min) で外気を送り込んでタンク水と外気とを接触させる。検水採取 (500ml×3、9/17、9/29、10/15) とレジオ

ネラ属菌の培養を実施した (培養は宮城県保健環境センター微生物部工藤剛副主任研究員に依頼)。また、Tidbit 水中温度計 (CO-MX2204) でタンク内水温を連続測定した (測定インターバルは 1 分)。

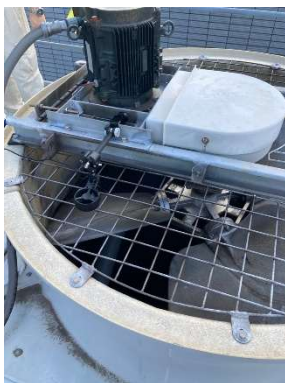
風速計設置（東京都）

上部散水槽（東京都）

下部循環水槽（東京都）

水温センサー（東京都）

写真3 実測した冷却塔 A（東京都）のセンサー設置状況及び循環水の状態

冷却塔の循環水量や蒸発水量等は設計条件として示されることも多いが、前述した大気拡散モデル (広域拡散) や無風時の周辺汚染質濃度の算出に必要なファン風速データについては、稼働している実機で測定する必要がある。そこで、東京都及び埼玉県の建物に設置された強制通風式冷却塔 (以降、これら冷却塔を冷却塔 A、冷却塔 B と称す) のファン風速、循環水温度 (上部散水槽、下部循環水槽) の測定を行った。ファン風速はサトテック・ベーン式風速計 AM-4207SD (測定範囲 : 0.4~30.0m/s、 $\pm (2\% \text{rdg} + 0.2)$  m/s、分解能 : 0.1m/s) を用いて 1 分間隔で測定、水温は Tidbit 水中温度計 (CO-MX2204) を用いて 1 分間隔で測定した。センサーの設置状況、循環水の状態を写真 3、4 に、冷却塔の型式等の詳細を表 1 に示す。

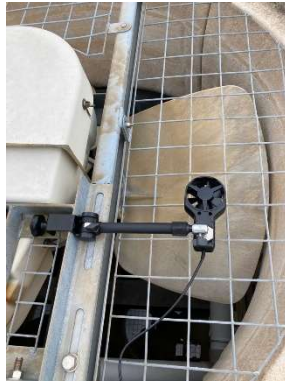
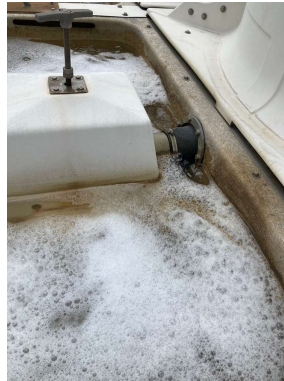
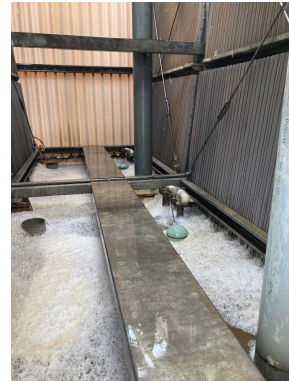
風速計設置（埼玉県）

上部散水槽（埼玉県）

下部循環水槽（埼玉県）

写真 4 実測した冷却塔 B（埼玉県）のセンサー設置状況及び循環水の状態

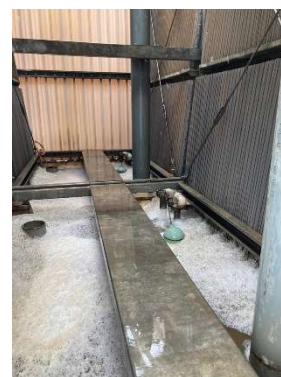
(a) 外気温度・水温データ

(b) 9/23 下部散水槽画像 (9/16 採水)

(c) 9/23 上部散水槽画像 (9/16 採水)

図 10 冷却塔 B (埼玉県) の外気温度・循環水温度の経時変化及び培養結果

図 10 に外気温度と循環水温度の経時変化およびレジオネラ属菌の培養結果、および下部循環水槽画像を示す。冷却塔 B（埼玉県）は、基本的にシーズン中の槽内清掃を実施していない。連続的な消毒剤注入は行っているため、泡が発生している状態であった。レジオネラ属菌は検出限界以下であったが、雑菌（細菌）は比較的多く確認された。
