測定対象施設の概要

施設名(特別養護老人ホーム No.10)

測定結果記録シート

施設名(特別養護老人ホーム No.10) 測定室名 食堂コーナー 床面積 665.26 m²
 所在地 東京都 測定日 平成12年 1月27日

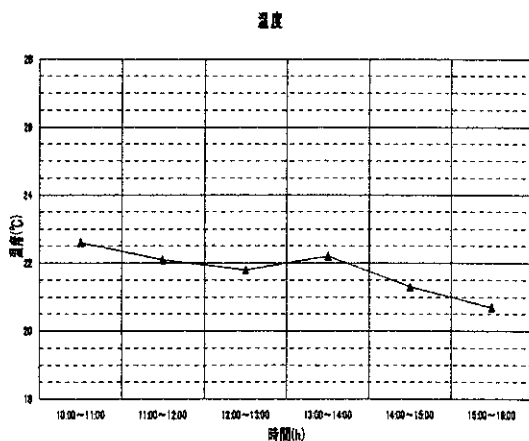
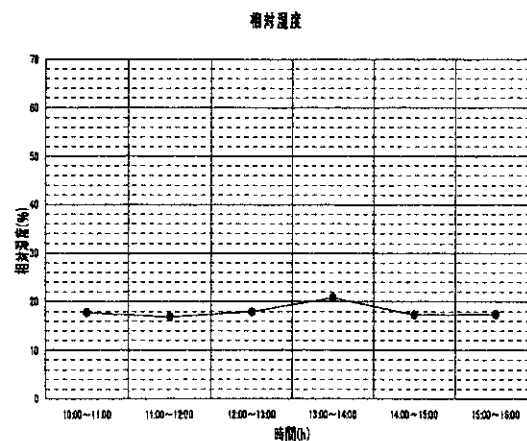
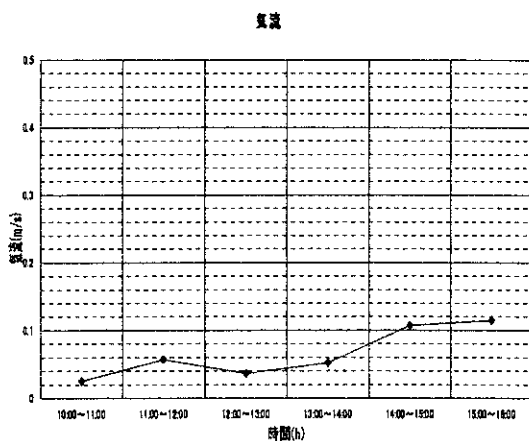
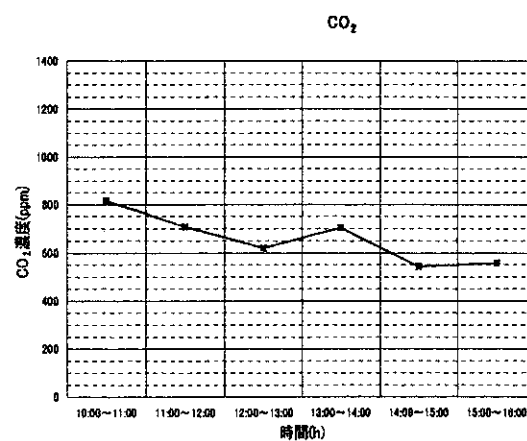
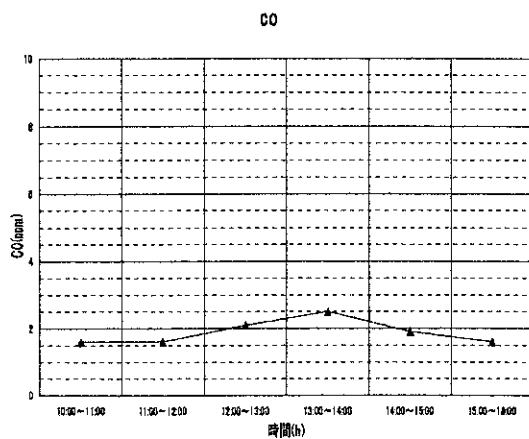
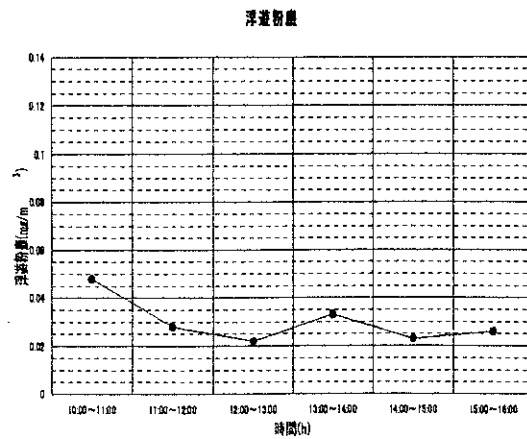
温度,相对湿度,気流,CO₂,CO,浮遊粉塵の値

| ④ 外 気 | オゾン | 0.003 | (ppm) | ⑦ 備考 | ・オゾン発生装置はCタイプであった。 ・1階のみに小型のオゾン発生装置が1台付けられ、数ヶ所にオゾンを放出していた。 オゾンを放出している時間帯は不明であったが、10時から0.005(ppm)程度の値を連続的に示していた。 | | |
