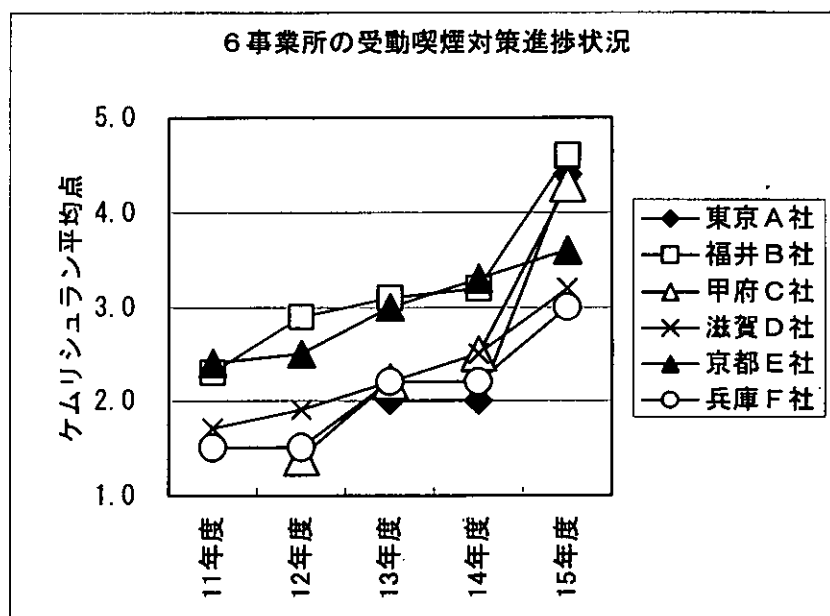
受動喫煙対策の経年変化がわかりやすくするために、ケムリシュラン得点の合計点を喫煙場所の総数で割り、1喫煙場所あたりの平均点を算出した。各事業所別のケムリシュラン平均点の経年変化を表2および図1に示す。

図1. 事業所別、ケムリシュラン平均点の推移

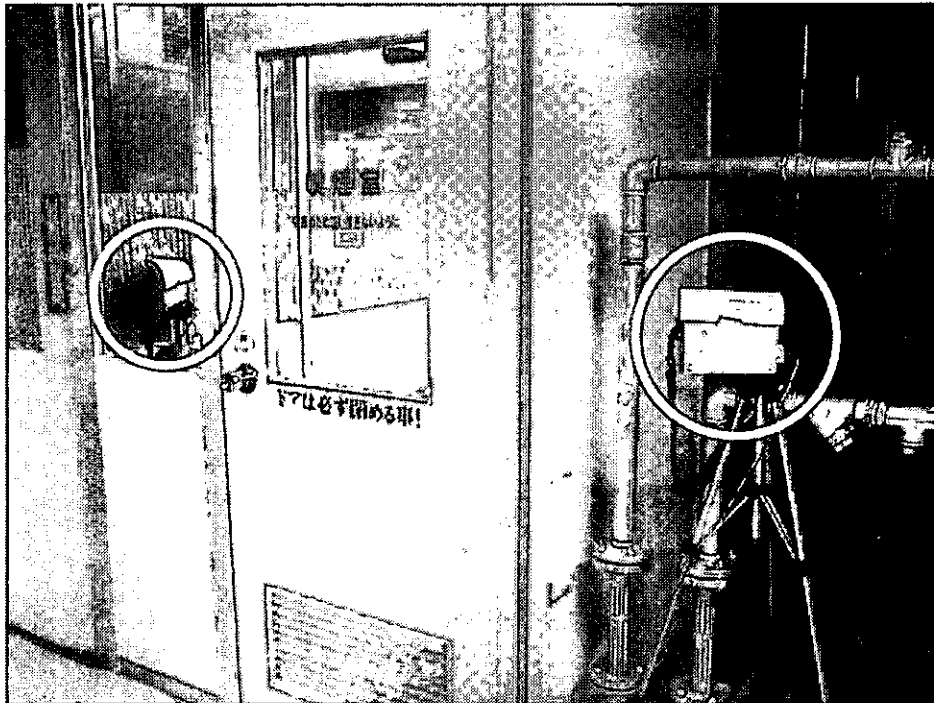
各事業所の代表的な対策事例については、タバコから発生する浮遊粉じん濃度を対策前後で測定することにより、受動喫煙対策の有効性を評価した。写真1は喫煙室の内外で同時に粉じん濃度を測定している様子を示す。浮遊粉じん濃度の測定には、記録装置を内蔵したレーザー粉じん計（柴田科学、LD-3K）を用いた。24時間の粉じん濃度を記録し、質量濃度変換係数 0.0008 ($\text{mg}/\text{m}^3/\text{cpm}$) を乗じて粉じん濃度を算出し、表計算ソフト（エクセル）によりグラフ化した。なお、グラフの水平方向の補助線は、異なる事例を容易に比較出来るように、「職場における喫煙対策のためのガイドライン」の評価基準 ($0.15\text{mg}/\text{m}^3$) に統一して作図した。

写真1. 喫煙室内および喫煙室の外における粉じん濃度調査

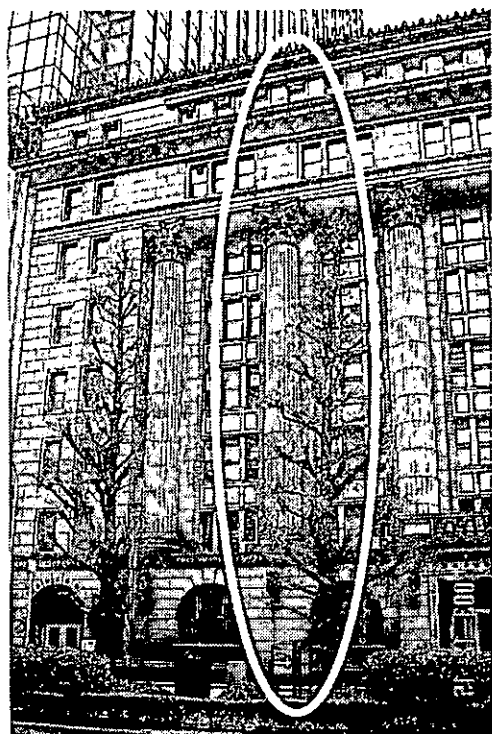
写真A1. 建物の外観

11月4日より、執務室、会議室、北側給湯室、食堂、喫茶、お客様スペースが全て終日全面禁煙となった。平成14年10月より施行された路上喫煙禁止条例が施行された千代田区であり屋外での喫煙ができないため、3～8階の南側給湯室の窓枠に換気扇（羽根径25cm）を1台設置して（写真A1）、喫煙室として用いることとなった。写真A2で示すように、扉を閉めた状態で喫煙をしており、どのフロアも廊下への漏れは全く認められないことをスモークテスター（煙を発生させることで空気の流れを視認する器具）により確認した。扉の下で測定された風速は3.3m/秒であり、隙間の面積から排気風量は930m³/時であることが推測された。
