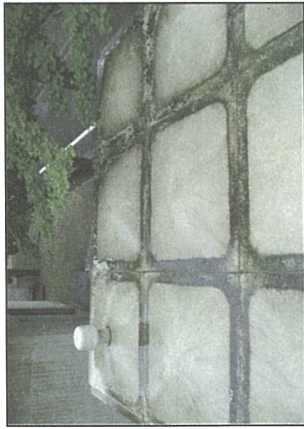
3-1改善前 水槽上部にたまり水あり

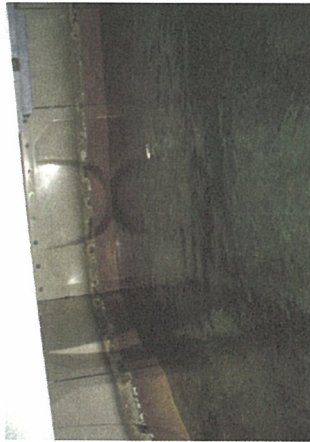
4-1改善前 水槽内部の汚れ

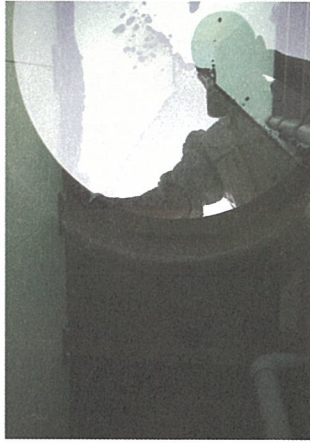
4-2改善前 水槽内部の汚れ、沈積物

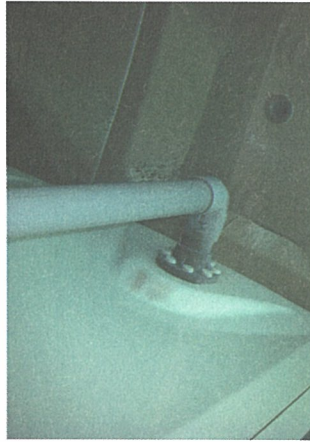
4-3改善前 水槽内部の沈積物

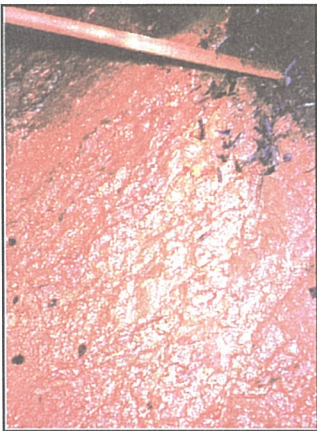
4-26改善前 錆発生
