マンホールの状態

オーバーフロー管の状態

通気管の状態

給水管等の状態

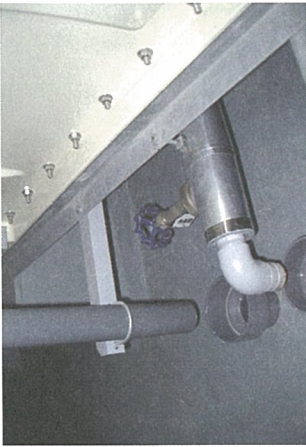
6-13改善後 排水口空間がある状態
