厚生労働科学研究費補助金（地域健康危機管理研究事業）
掛け流し式温泉における適切な衛生管理手法の開発等に関する研究

主任研究者 井上 博雄 愛媛県立衛生環境研究所長

分担研究報告書

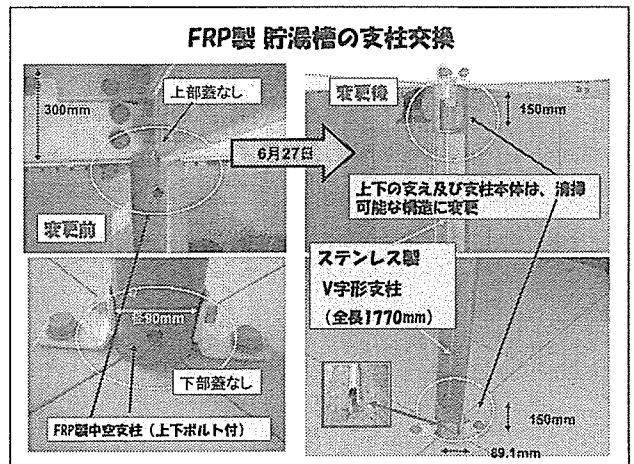
採水日	採水箇所	検体区分	レジオネラ菌		備考
			培養法	ランプ法	
H 17年 8月26日	貯湯槽	清掃後翌日	<10	-	貯湯槽中バイオフィーム生成能調査のためシリコンゴム板を挿入
11月21日	貯湯槽	3ヶ月後シリコン板	280	-	シリコン板 50cfu/ml
H 18年 1月4日	湯口	清掃1週間後	<10	+	
1月24日	貯湯槽	清掃後1ヶ月	390	+	シリコン板 1,100
2月28日	貯湯槽	清掃後 翌日	20	+	
3月28日	貯湯槽オーバーフロー水	清掃後 翌日	60	+	FRP製中空管支柱の存在判明
4月24日	貯湯槽	清掃後 翌日	500	-	原因は支柱と推定、支柱交換を指示

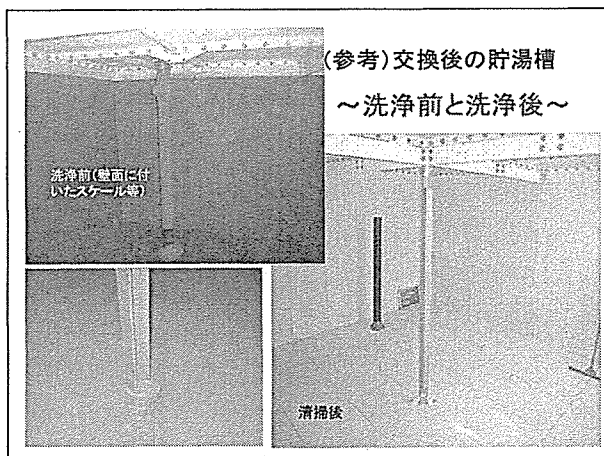
採水日	採水箇所	検体	レジオネラ菌		残留培養	備考
			培養法 (cfu/100ml)	ランプ法		
平成18年6月27日 貯湯槽清掃後、清掃可能な構造のV字形ステンレス支柱に交換						
8月7日	貯湯槽	6週後	<10	-		汚染原因は、貯湯槽支柱と特定
9月13日	貯湯槽	11週後	<10	+	0.5	レジオネラ属菌、11週でランプ法+。環境由来レジオネラ属菌が増殖始めた。

このことは、温泉成分に起因するスケール(バイオフィーム生成を含む)と、環境由来微生物であるレジオネラ属菌が、貯湯槽内への侵入(蓋の隙間、エア抜き管等)、清掃消毒不備等の疑いもあり、定期的な清掃消毒の実施が必要である。また、レジオネラ属菌の増殖があることから、当該施設に対しては3ヶ月に1回4回貯湯槽清掃(消毒含む)の実施を指導した。衛生管理に関しては、工程ごとに重要管理点(CCP)を設定したHACCPの視点に基づ

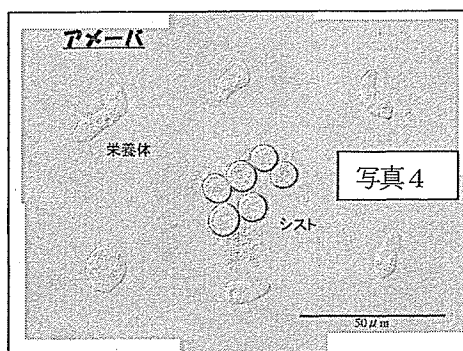
また、スケール除去には塩酸系洗剤を用い、洗浄消毒には塩素剤を使用しているため、接着剤、パテ、シーリング材等は痛め、溶出、目地・木製板損傷等により、根太組構造には空洞が出来、そこが死角となりバイオフィルム等の温床となる。そのため、開設者は根太組み構造の弱点を理解し、常に日々点検を行い、目地等補修必要は早めの実施が重要となる。なお同施設は、保健所の指導を受け板張りからタイル張りへ浴槽の改装工事を実施。写真 4 は、この時、剥がしたヒノキ板(写真 5) から検出したアメーバの写真である。このことは根太組構造の空間部分に目地破損等により污水が入り込み、バイオフィルムの温床となり、アメーバ、レジオネラ属菌等が棲みついていた証拠となる。さらに同検体から多量のレジオネラ属菌も検出されている。
