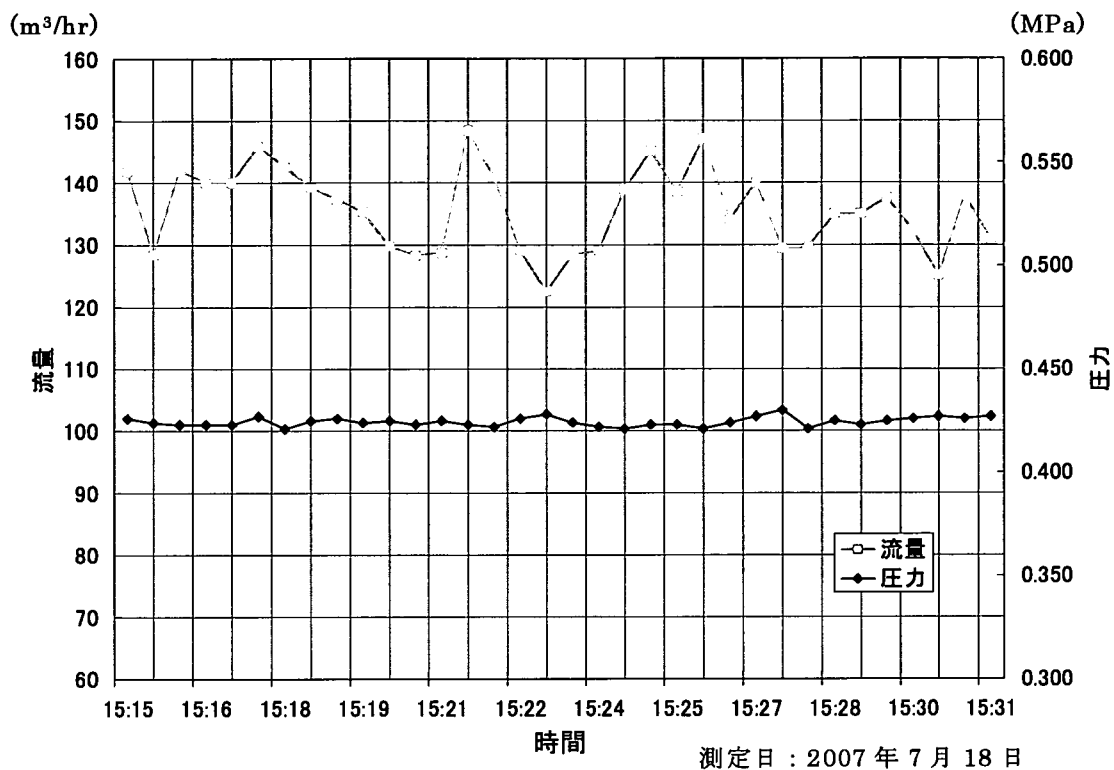
図 3.6.18 ランゲリア指数改善側管内観察地点流量と圧力

最小	平均	最大
圧力	MPa	0.421	0.424	0.43
流量	m³/hr	122.4	135.5	148.5
流速	m/sec	0.48	0.53	0.58

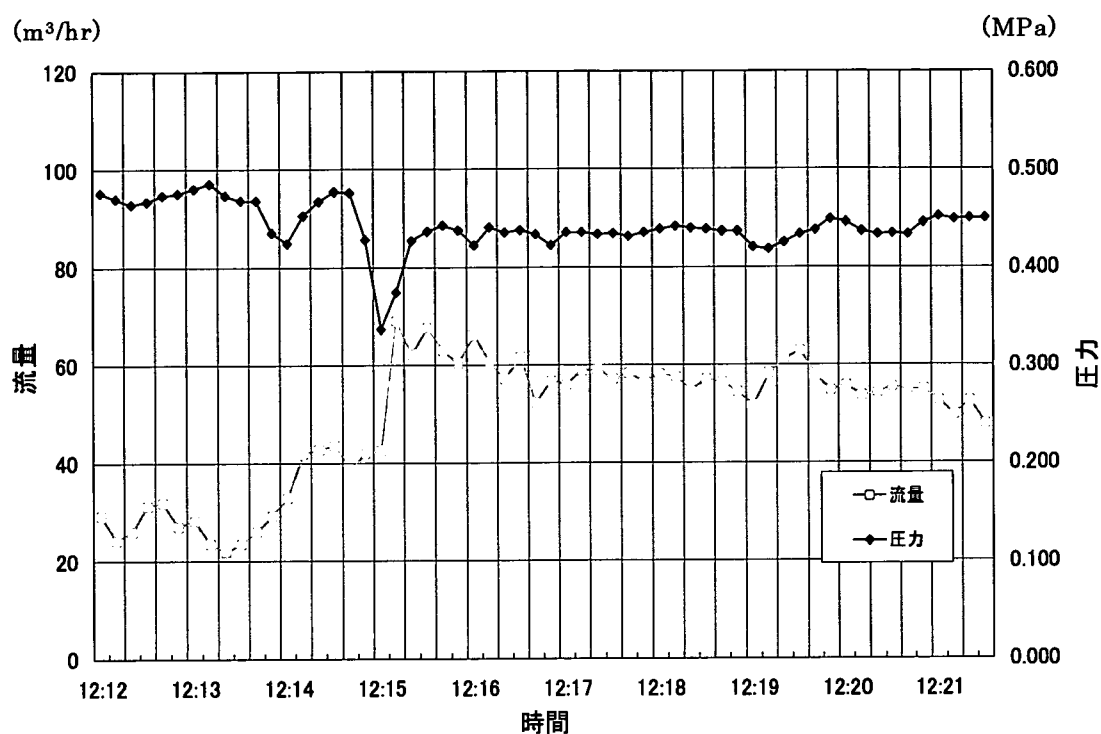
図 3.6.19 ランゲリア指数未改善側の管内観察時の流量と圧力 (N 運動場)

最小	平均	最大
圧力	MPa	0.337	0.442	0.485
流量	m^3/hr	21.9	49.1	69.0
流速	m/sec	0.086	0.193	0.271
