・き裂発生原因の推定

5) 新旧仕様TS継手の性能比較試験

9) 実管路での診断技術の検証

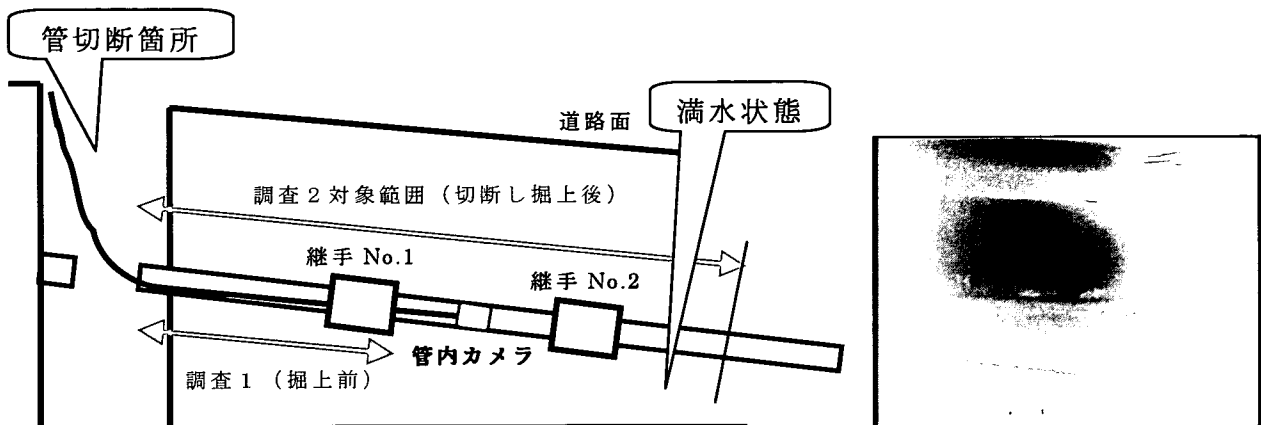
図 4.6.4 管内カメラ調査 1 及び 2 概要

管内に水が充満した状態（圧力はなし）であり、通常よりピントが合わせにくい状況（元々満水状態での観察用にはできていない）、さらに管内の浮遊物により観察がしにくい状況ではあったが、内面の状況のある程度は観察することは可能だった。

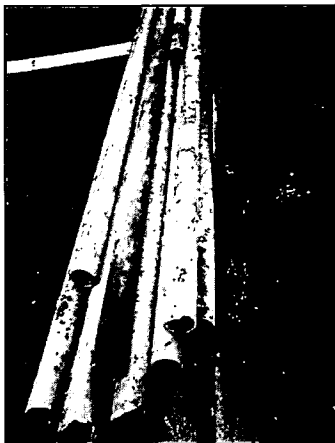
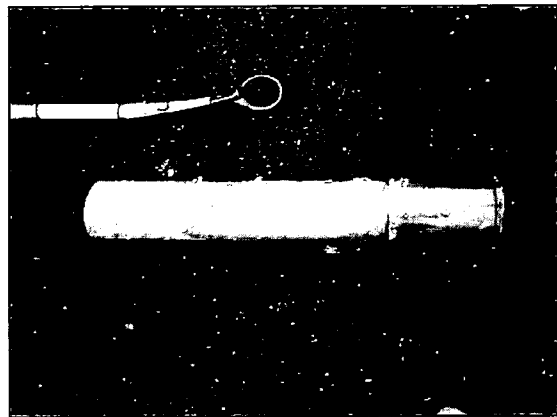
写真 4.6.31 現場での掘り上げサンプルの一部

この結果より、継手 No.1 及び No.2 の何れのサンプルも現物においてもき裂が発生しておらず、管内カメラで観察された各状況が確認できた。
