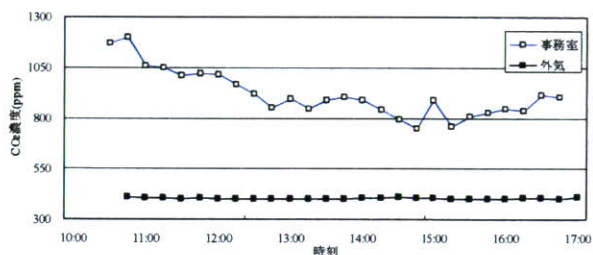
図 2-3-9 二酸化炭素濃度 (B 建物)

けて在室者数が減少したことにより、正午以降は基準値を下回っていた。よって、換気量の確保はもちろん、換気量に見合った適正な在室者数の管理が基準値を維持するためには必要である。

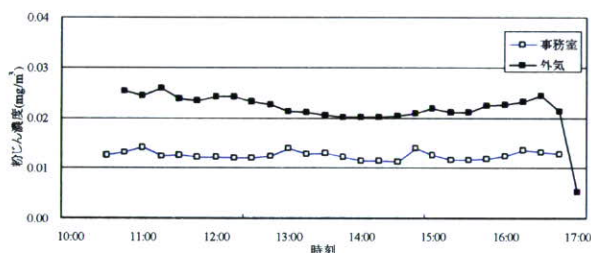
図 2-3-11 粉じん量 (建物 A)

建築物衛生法の基準値 $0.15\text{mg}/\text{m}^3$ を超過した場所はなかった。建物 A と C おける粉じん濃度を図 2-3-11、2-3-12 に示す。建物 A、建物 C とともに外気濃度に比べ低濃度で安定している。また建物 E を除くと、粉じん濃度は外気に比べ低い傾向にあった。測定値ほどの建物においても $0.01\sim 0.02\text{mg}/\text{m}^3$ と基準値の十分の一程度と低濃度であった。

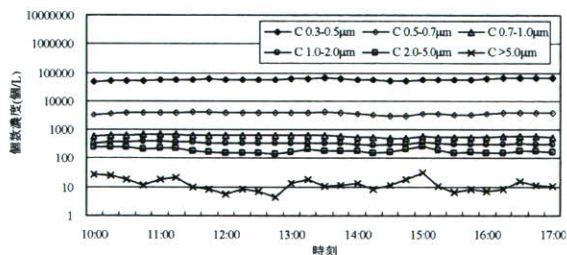
図 2-3-13 粒径別個数濃度 (建物 A)

建物 A、建物 E における粉じんの粒径別個数濃度を図 2-3-13、2-3-14 に示す。粒径別個数濃度はどの建物においても粒径 $0.3\sim 0.5\mu\text{m}$ の粒子の個数濃度が多くを占めていた。また建物 E では、11 時及び 15 時前後で粒径 $1.0\mu\text{m}$ 以上の個数濃度で変動が見られている。内部での発じんに加え、中間期であることから窓の開閉などの影響も考えられる。

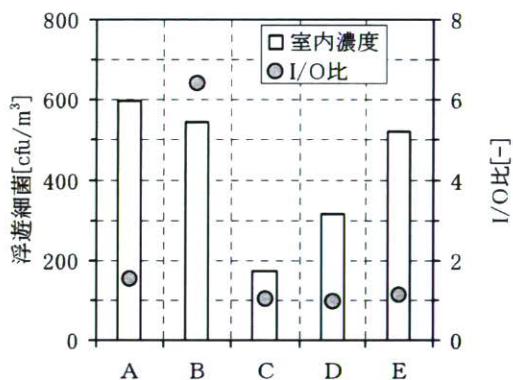
図 2.4.1 室内浮遊細菌濃度

各ビルにおける室内浮遊細菌濃度と I/O 比を図 2.4.1 に示す。室内浮遊細菌濃度は概ね AIJES-A0002-2005 規準値の 500cfu/m³ を満足した。I/O 比については、A、C、D、E は 1 前後、B は 6 を超えており、フィルタによるろ過の効果を併せて考えれば、浮遊細菌の主な発生源は室内にあることが分かる。

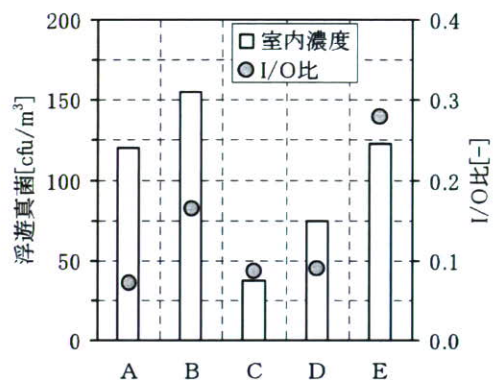
図 2.4.2 室内浮遊真菌濃度

各ビルにおける室内浮遊真菌濃度と I/O 比を図 2.4.2 に示す。C ビルを除けば、他は全て AIJES-A0002-2005 規準値の 50cfu/m³ を上回った。各ビルの室内外から分離された真菌の種類を表 2.4.1 に示す。I/O 比については、全て 1 を下回ったが、値の違いが見られた。濃度の差は換気方式 (A、B、C ビルは第 2 種、D ビルは第 1 種、E ビルは第 3 種)、フィルタの捕集率、窓開閉の状況によるものと推察される。なお、室内浮遊真菌について

は、特定種類のものが多いことはなかった。

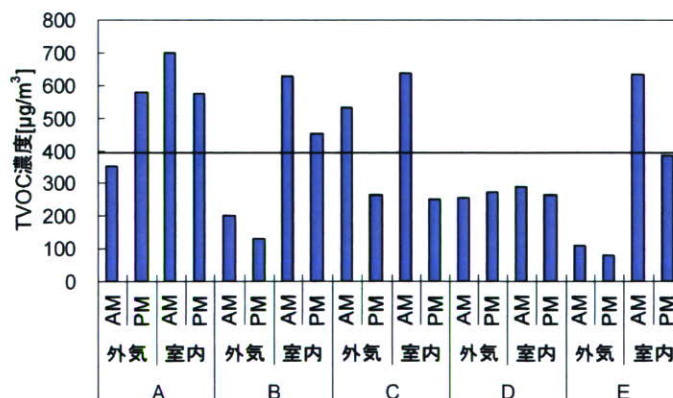
図 2-5-1 各建物の TVOC 濃度

図 2-5-1 に各建物における外気及び室内の TVOC 濃度を示す。厚生労働省での TVOC の暫定目標値 $400\mu\text{g}/\text{m}^3$ を超過した場所は、建物 A, B, C の午前, E の午前であった。建物 A 及び C については、外気においても $400\mu\text{g}/\text{m}^3$ を超えており、外気の影響も受けているものと考えられる。

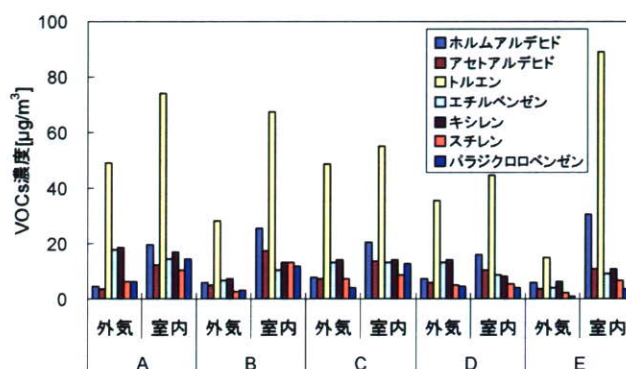
図 2-5-2 各建物の VOCs 濃度

図 2-5-2 に各建物における午前及び午後を平均した VOCs 濃度を示す。各 VOCs に対する厚生労働省の室内濃度指針値を超過した場所はなかった。濃度の高かった物質としてトルエンがどの建物でも 50-90 $\mu\text{g}/\text{m}^3$ となっていた。また、床接着剤と床材の二次生成による 2-エチル-1-ヘキサノールが 17-24 $\mu\text{g}/\text{m}^3$ であった。TVOC 濃度が高かった原因として、trimethyl-Benzene などの芳香族炭化水素類の検出量が多い傾向にある。建物毎には、建物 A については、1-butoxy-2-Propanol, Decane, Undecane, 建物 B は trimethyl-Benzene の他、Benzaldehyde, decamethyl-Cyclopentasiloxane, 建物 C は trimethyl-Benzene, 建物 D は Decane, 建物 E は Hexane が比較的高濃度であった。

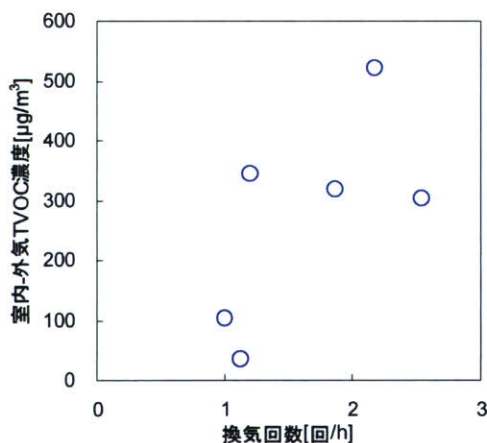
図 2-5-3 換気回数と TVOC 室内濃度を外気濃度で引いた値の関係

図 2-5-3 に今回測定した換気回数と TVOC 室内濃度を外気濃度で引いた値の関係について示す。換気回数が多ければ、TVOC の差分濃度は低くなる傾向になるはずであるが、今回の測定では換気回数が多いほど濃度が大きくなる傾向となった。これは各建物の室内における VOCs の発生量の違いが原因の一つとして示唆される。今回測定した建物では、外気濃度が高いこと、二酸化炭素濃度が高いことから在室者に対して換気量が少ないこともあるが、室内に VOCs の発生源が多く存在していることが TVOC 濃度の暫定目標値を超過した原因であると考えられる。
