### 3.集合住宅における室内環境の実測調査

#### 3.1 測定概要

##### 3.1.1 施設の概要

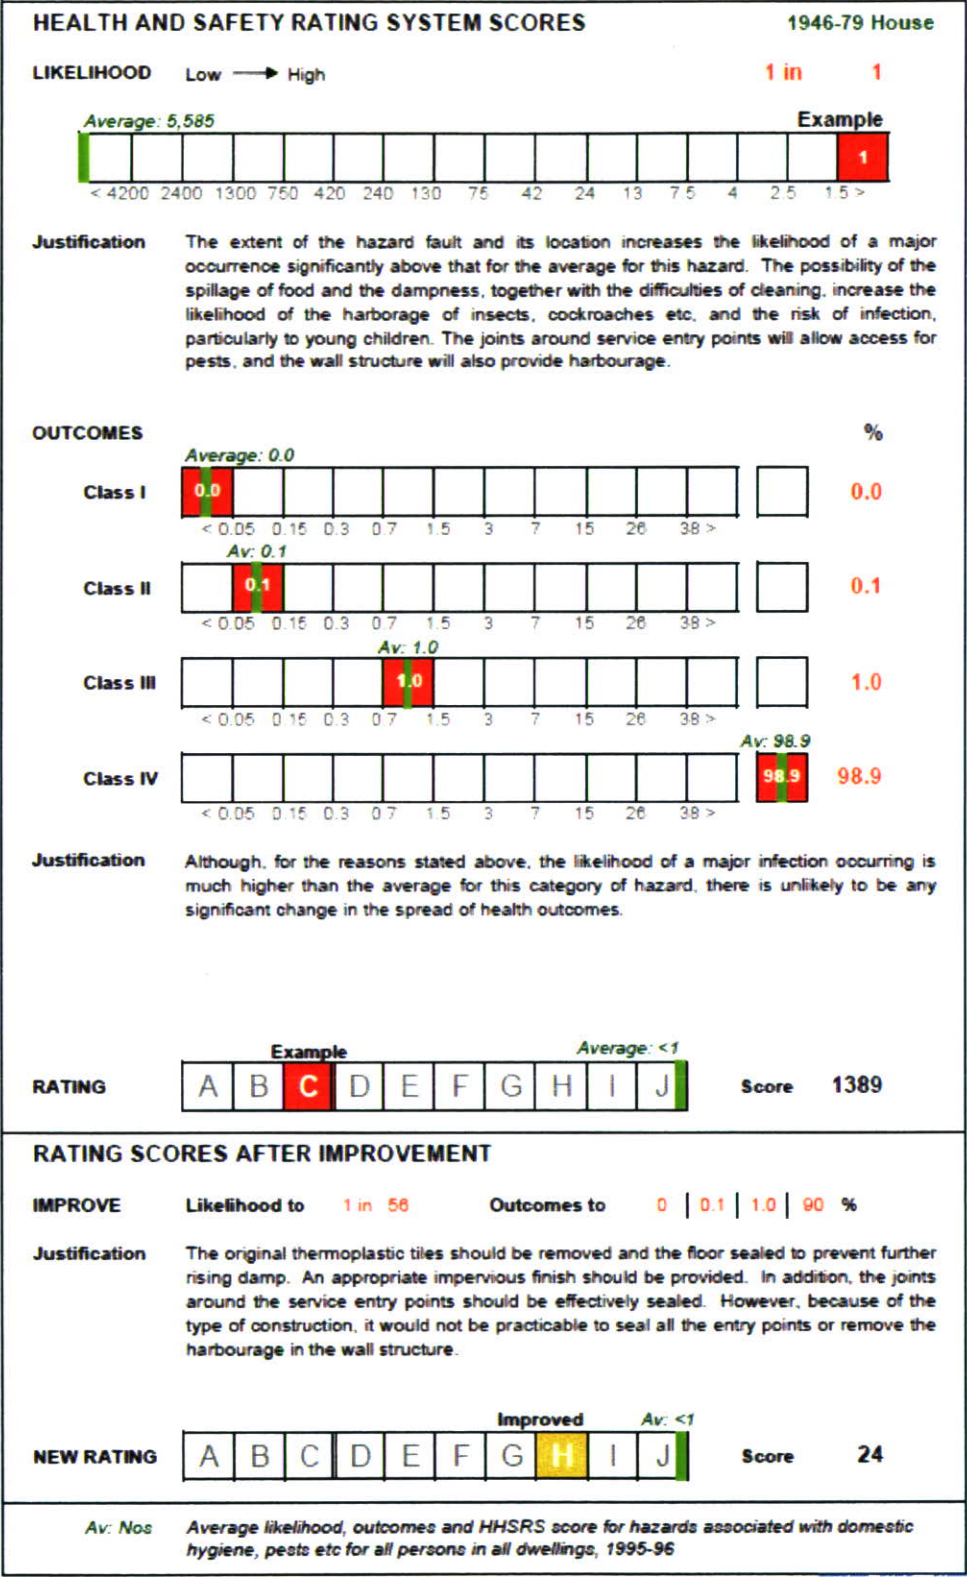
図 2-5 衛生害虫の評価例（続き）

図2-4のVOCs、図2-5の衛生害虫の評価例も、アスベストの評価例と同様の手順と方法で評価されている。詳細は、各々の図を参考にされたい。

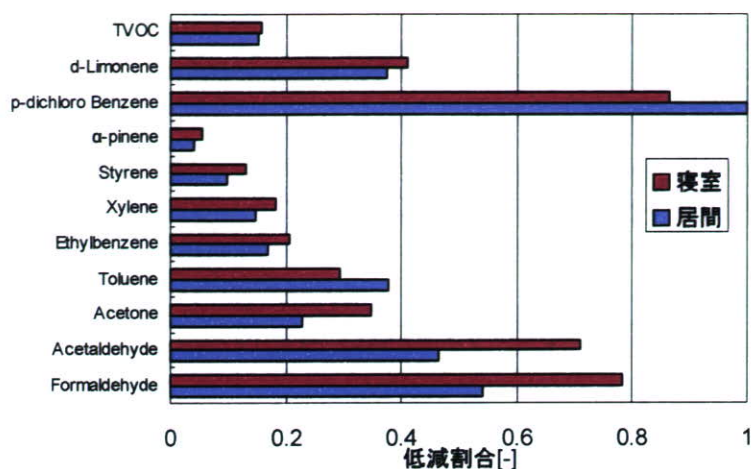
図 3-5-4 居住前から本調査での各 VOCs の減衰率

住宅 A については、本調査の 9 ヶ月程度前の居住前において、化学物質の測定を行っている。図 3-5-3 は、各 VOCs の居住前と本調査の濃度の比較である。ただし、居住前の測定では、引渡し直後で、家具等は搬入されていないものの、また捕集前に換気を行っていない条件であるので、換気時よりはかなり高い濃度となっている。TVOC は  $2000\mu\text{g}/\text{m}^3$  を超え、また Toluene についても指針値  $260\mu\text{g}/\text{m}^3$  を越える  $300\mu\text{g}/\text{m}^3$  に達していた。その他には、 $\alpha$ -pinene が  $250\mu\text{g}/\text{m}^3$  を超えて高い値となっていた。また、ホルムアルデヒドについては、 $20\mu\text{g}/\text{m}^3$  以下であり、低発散材料により低濃度となっていたものと考えられる。図 3-5-4 に居住前から本調査での各 VOCs の低減割合を示す。居間、寝室共に同様の傾向であるが、高沸点物質になるに従い低減が大きい傾向となった。適切な換気と建材からの VOCs 発生の自然な減衰により、引渡し時に新築建材由来の VOCs の濃度はある程度低減されるものと考えられる。
