斜面掘削工事中の土砂崩壊による労働災害の崩壊形態・崩壊原因の傾向について

Analysis of labor accidents caused by slope failure during slope cutting work

斜面掘削工事中の土砂崩壊による労働災害の特徴とその対策について

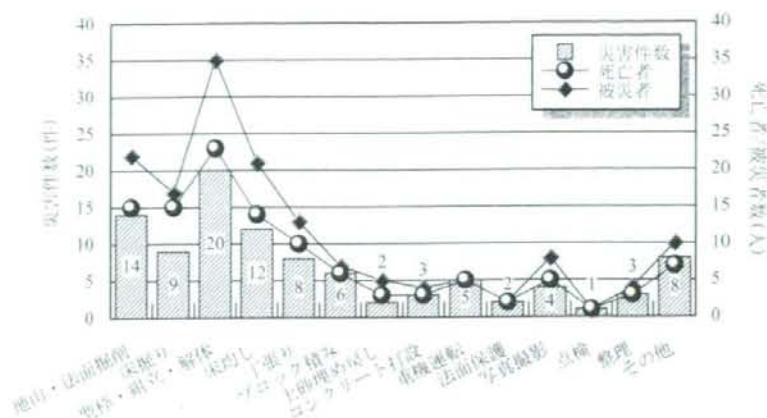
図一2 災害発生時に被災者が行っていた作業

では、完成後には安定勾配であっても、擁壁を設置する施工過程では急勾配となる掘削作業が多く、短期間とはいえ過酷な条件下となる。また、擁壁基礎設置のために必要な床掘り作業は、本来滑動に抵抗する箇所を取り去ることであり、斜面の安定性を急激に低下させる。機械による掘削により構造上必要な精度で仕上げて危険な箇所に作業員が立ち入らないような施工方法とするか、崩壊を防止するための対策工を行ってから立ち入るなどの見直しが必要であろう。

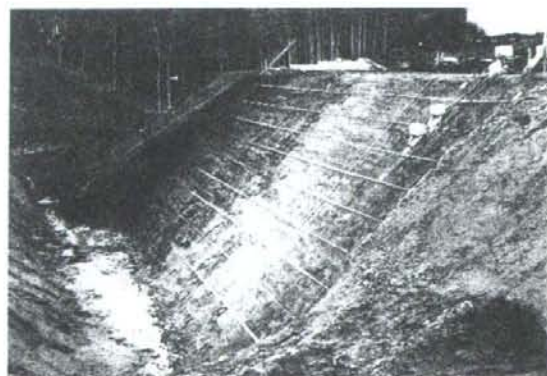
写真-2 実物大規模実験に使用した試験盛土

大型宅地造成地域内において、高さ5m、斜面角度 50° に切り取った地山を本体構造とし、腹付盛土形式で、高さ5m、斜面角度 45° の試験盛土を作製した(写真-2)。使用した試料は、現地発生土である関東ロームと成田砂である。斜面の切り取りは、バックホーを用いて行った。掘削方法は、1回の切り取り高さが約0.5m毎とし、1回の掘削終了後、約5分間放置し、崩壊するまで掘削を行った。なお、掘削幅は2.5mとした。斜面の変形挙動は、幾つかの計測器を用いて実施しているが、ここでは、天端に設置した伸縮計と光センサー式2次元変位計の結果について示す。

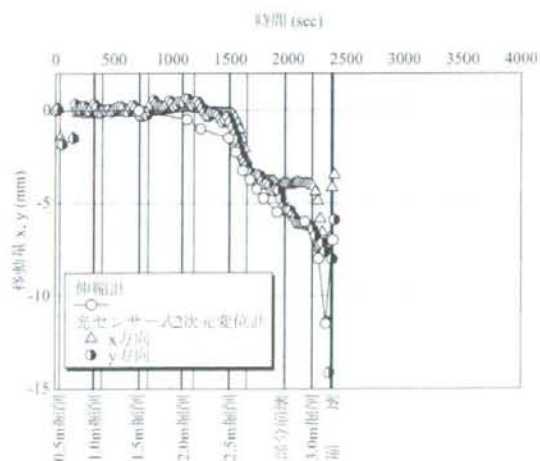
図-3 実物大斜面崩壊実験での天端の変位の時刻歴

誌面の都合上、成田砂にて実施した結果について示す。斜面の崩壊状況を写真-3に、伸縮計と光センサー式2次元変位計の変位計測結果を図-3に示す。切り取り高さ2.5m掘削中に全ての計測器が変動し、放置期間時間中に法面内から部分的な崩壊に至った(写真-3(a))。このとき、変位計は掘削中に約3.0mmの変形が生じ、放置時間中にさらに1.0mm～2.0mm変形した。掘削をさらに切り取り高さ3.0mまで行ったところ、掘削終了直後に天端を含めた大規模な崩壊が発生した(写真-3(b))。

擁壁工施工中の斜面崩壊挙動を確認するために実施した実物大斜面崩壊実験から、法尻部の掘削により掘削面下部に応力が集中することで、局所破壊が起き、その破壊が上方方向に進展していく“進行性破壊”となるような傾向が観察された。

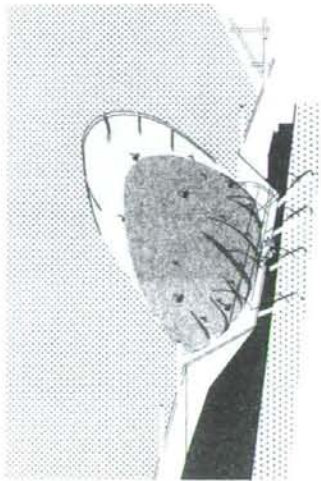
図-5 労働災害事例のイメージ図

が考えられる。全てにコストの問題があり、その他①では近接地への影響、②や③では発注先の了解が必要など、安全性を確保するためには幾つかの検討すべき事案がある。労働災害事例の中には、単管、コンパネ、敷鉄板など現場にある材料を使用した簡易的な土留めにより対処しようとしていたが、実際に斜面が崩壊した場合には、崩壊を抑止できずに被災してしまった事例が散見された。図—5はそのような災害事例の崩壊状況のイメージを示したものである。この災害は、ブロック積み擁壁築造の施工中に発生したものである。斜面勾配65度、高さ約4mの法面下部に擁壁の基礎を設置するためにドラグショベルにて深さ約1.4m、幅約1.4m掘削し、法面下部を長さ3mの単管およびコンパネで簡易的に土留めした内部で作業を行っていたところ、上部法面が幅約4m、高さ約4m、奥行き約0.8mの規模で崩壊し、2名の作業員が生き埋めとなり死亡したものである。このような災害事例について遠心模型実験を行い、災害状況の再現および土留めの剛性が崩壊に与えた影響を確認した。

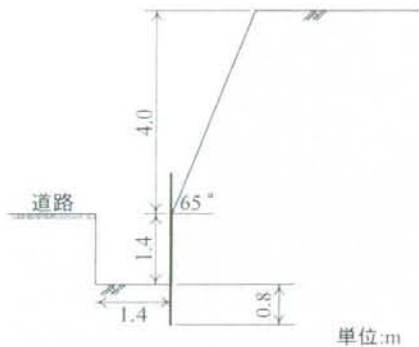
図-6 労働災害事例の断面図

上記の労働災害事例を図-6のような断面図と仮定し、縮尺1/25で図-7のようなモデル化を行い、遠心加速度25G場にて実験を行った。実験は、遠心場掘削装置を用いて掘削領域(図-7)を段階的に掘削することで不安定化させた。実験ケースは、土留めの種類を、(a) 単管パイプとコンパネにより作成することを想定した簡易土留め壁(以下、簡易土留め壁、写真-5(a))と、(b) 規格品である鋼矢板(写真-5(b))とした2ケースである。なお、実験に用いたモデル単管パイプとモデル鋼矢板は、曲げ剛性EIが実際と等価となるφ2mmのアルミ棒と波板状に加工した厚さ0.3mmのアルミ板である。また、コンパネは磁気カードにてモデル化した。

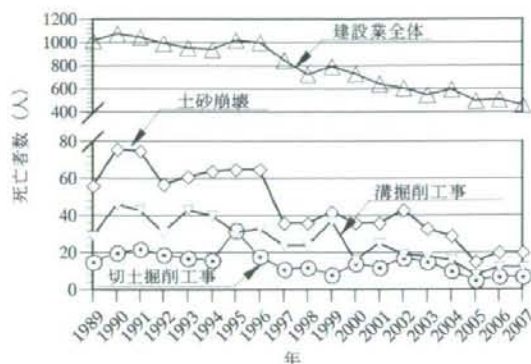
図-1 労働災害の年度別推移¹⁾

一般的に土砂崩壊発生の誘因は豪雨や地震のような自然現象と建設工事等の人為的なものの2種類に分けることができる。後者の誘因により、建設工事に従事する労働者が被災する労働災害が毎年繰り返し発生している。図-1に建設業に關する労働災害の年度別推移を示す。土砂崩壊による労働災害の死亡者は、1990年代に毎年40~80名前後で推移していたが、近年の公共工事市場の縮小などにより2007年には20件まで減少してきた。そのうち約半数が道路建設工事等における斜面の切り取り工事などにおける斜面崩壊によるものである。こうした災害の有効な防止対策を樹立するために、災害事例を調査し、斜面掘削工事中の土砂崩壊による労働災害の崩壊形態・崩壊原因の傾向について分析を行った。

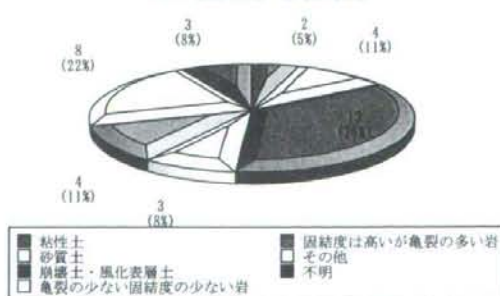
図-4 崩壊形態・地質別分類

地質別に分類した結果を図-4に示す。崩壊土・風化表層土がもっとも多く13件、その後に砂質土と固結度は高いが亀裂の多い岩が4件となっている。崩壊土・風化表層土に該当する災害事例の多くは、斜面下部に岩盤などの基盤層があり、その上部に堆積しているこれらの地質が崩壊している。この場合には、事前に簡易的に何らかの地盤調査を行っていれば未然に防げた可能性が高い。

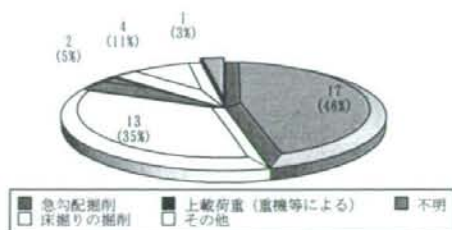
図-5 崩壊原因・施工上

施工上による崩壊原因について分類した結果を図-5に示す。急勾配掘削が17件で全体の46%、床掘り掘削が13件で35%を占めており、これらの原因により崩壊していることが分かる。

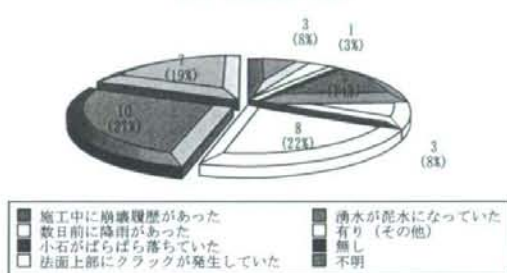
図-7 予見可能性の有無

地盤工学の専門家から見た場合の予見可能性について分類した結果を図-7に示す。不明や無しも多いが、同じ箇所を施工中に崩壊履歴があった事例や崩壊前に小石がパラパラと落ちるといった崩壊の前兆現象が報告された事例が22%存在しており、事前に何らかの処置をすれば、防げた可能性が高い。

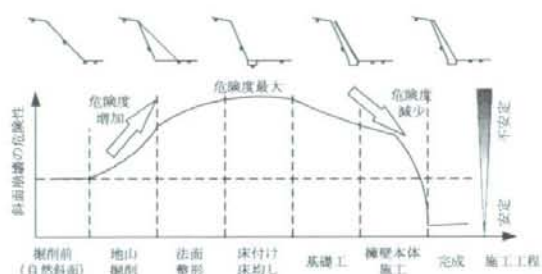
図-1 擁壁工施工途上の危険性変化の概念図

斜面を安定化する対策工としては、大別すると①擁壁工、②法面保護工がある。斜面崩壊による死亡災害の約 7 割は擁壁工の施工中のものが占めている現状であった。地山の掘削を始めてから切土斜面の崩壊危険性は徐々に増加していき、床付け・床均し、基礎作業時が最も危険性が高く、擁壁本体の施工まで危険性の高い状況が続くことになる(図-1 参照)。

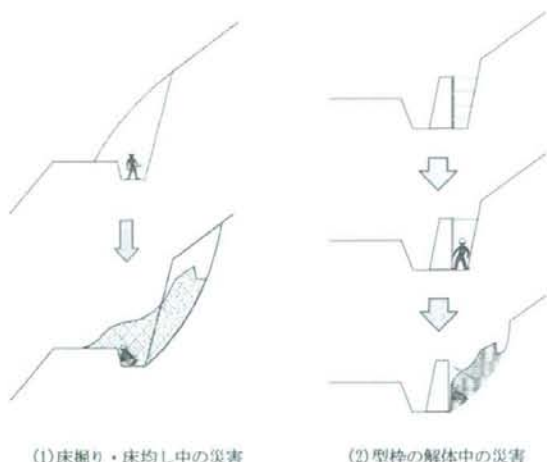
図-2 擁壁工における典型的な災害

災害発生時に被災者が行っていた作業について 121 件の死亡災害等を分析したところ、擁壁工では、擁壁築造に関連する型枠の組立・解体(20 件)や床均し(11 件)、丁張り(8 件)、ブロック積み(6 件)のように、地山・斜面掘削には直接関係しないが、切取った斜面の近くで行う作業中において被災するケースが多いことが明らかになった²⁾。擁壁工には図-2 (1) のような「床掘り・床均し中の災害」および図-2 (2) のような「型枠の組立・解体作業中の災害」が典型的な災害である。

図-2(1)に示すような床掘り・床均し作業に関しても人が斜面下に入って寸分たがわず仕上げる必要性があるのか疑問のあるところである。①床掘りの必要がない擁壁の形式・構造とする、②バック・ホウなどで構造上必要な精度で仕上げてもいいとする、などの対策を考える必要があると思われる。
