2.2 災害事例 2

建物の解体工事においてくい抜機が転倒した。写真 2-2-1 は発生時の様子を示す。解体中の建物はRC造2階建であり、地中にはPC杭が埋設されていた。このPC杭は直径が300mm、長さは25mであり、36本が埋設されていた。転倒は、28本目の杭を抜き取るために、くい抜機を移動させた際に発生した。

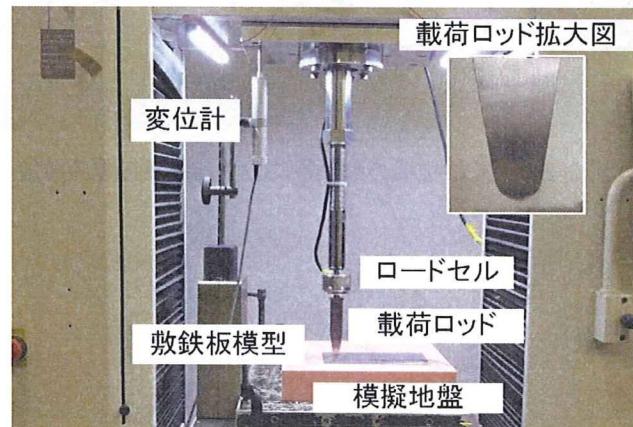
写真 2-2-6 敷鉄板模型に対する異なる位置の載荷実験の様子

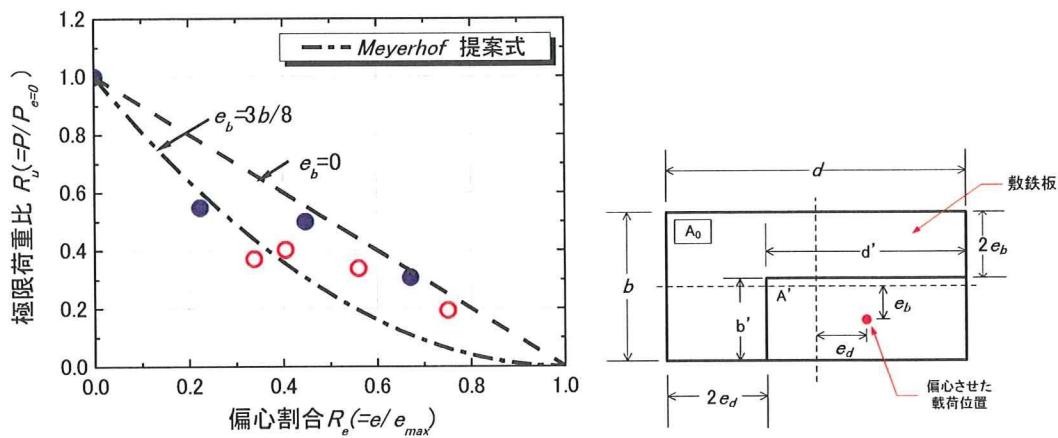
図 2-2-6 荷重の偏心載荷と地盤支持力の関係(左 : 実験結果, 右 : 載荷の偏心条件)

図 2-2-6 は偏心載荷と地盤支持力の関係を示す。敷鉄板の長辺と短辺に対するそれぞれの偏心を e_d と e_b として与えた。図 2-2-6 の左側に極限荷重比(R_u)と偏心割合(R_e)の関係を示す。 R_u は中央に載荷した場合の極限支持力($P_{e=0}$)に対する偏心載荷時の極限支持力(P)の比である。 R_e は中心から頂点までの距離(e_{max})に対する中心から載荷点までの距離(e)であり、 e は e_b と e_d の 2 乗の和の平方根である。 R_u は R_e の増加に伴って減少する傾向を示す。次に、 R_e が 0.4 では e_b が $3b/8$ の場合が 0 の場合に比べて小さく、頂点側に載荷が偏心すると極限支持力の減少がより顕著である。
