平成21年度厚生労働科学研究費補助金「建築物の特性を考慮した環境衛生管理に関する研究」
地下街における清掃状況・廃棄物保管庫の状況・廃棄物処理設備等の清掃関連調査書

2. 建築物の用途別の維持管理実態に関する研究

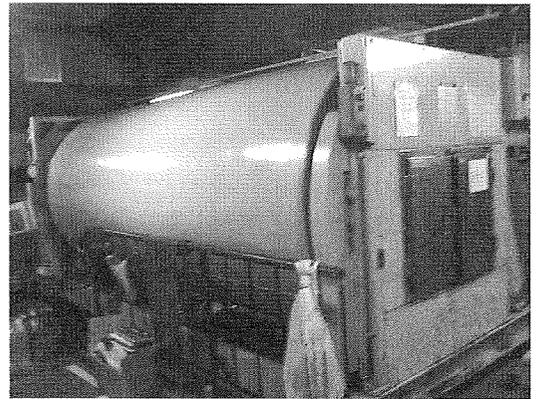
写真 1-6-6 ドラム圧縮式廃棄物処理機

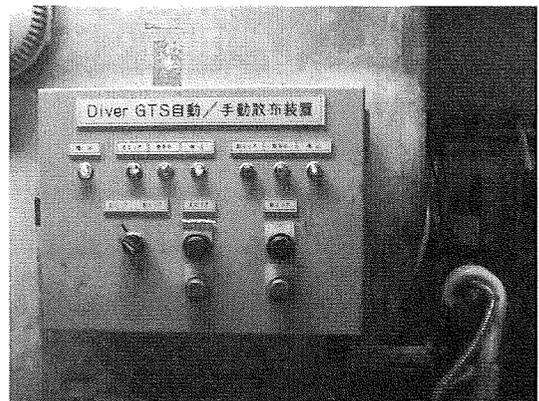
写真 1-6-7 バイオ消臭剤自動散布機操作盤

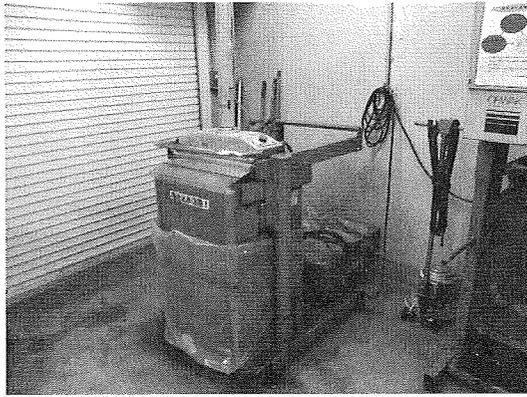
写真 1-6-8 袋詰め圧縮機 (一般ごみ)

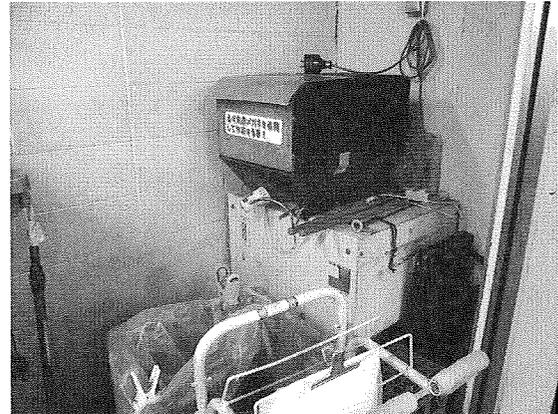
写真 1-6-11 プラスチック破砕機 (ハンガー用)

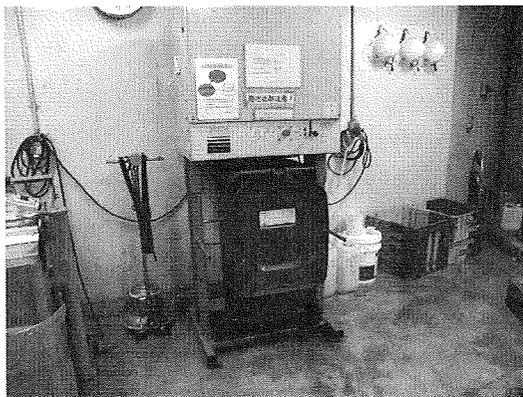
写真 1-6-9 圧縮機 (生ゴミ、一般ごみ)

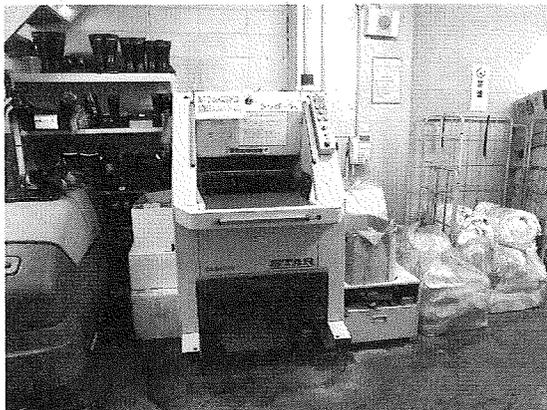
写真 1-6-10 ロール処理機械 (ビニル袋・シート)

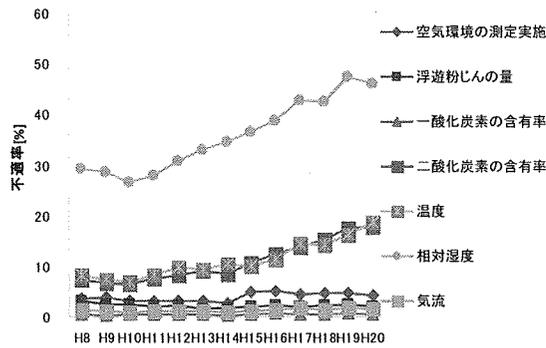
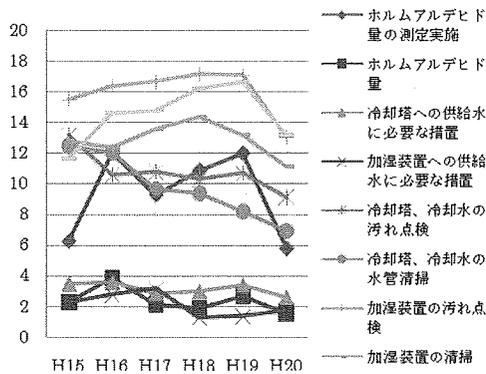
図 2-1 建物全体の空気環境項目別不適率

図 2-1~4 に建物全体の項目別不適率を示す。空気環境の相対湿度・温度・二酸化炭素項目及びその他項目の帳簿・排水・清掃・防除の項目は、平成 15 年ごろから不適率の上昇傾向が見られる。反対に給水・給湯・雑用水の項目は、不適率の減少傾向が見られる。不適率が高いのは二酸化炭素、温度、相対湿度及び給湯・雑用水の検査実施が高い傾向にあった。

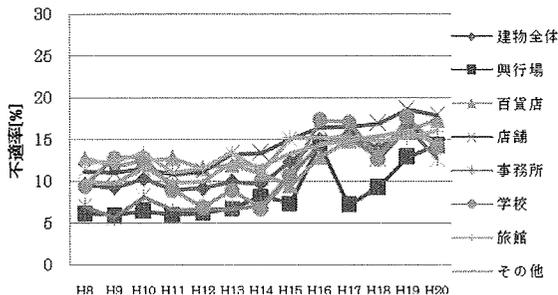
図 2-5 帳簿書類の備付けの不適合率

図 2-5 に帳簿書類の備付けの不適率を示す。不適率は 10～15%程の値で推移している。しかし平成 15 年度ごろから多少の上昇傾向がみられる。不適率の差は 4%程で、用途別の差はあまり見られない。

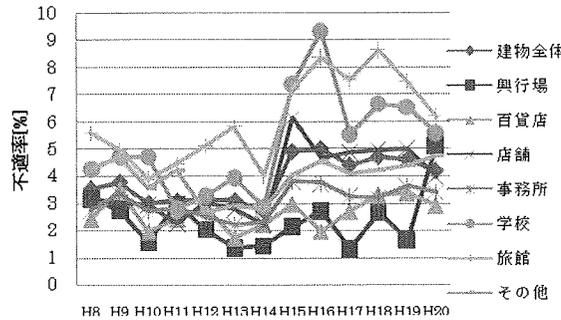
図 2-6 空気環境の測定実施の不適率

図 2-6 に空気環境の測定実施の不適合率を示す。不適率は平均では 5%程で低い傾向がみられる。しかし平成 15 年度ごろから少しではあるが上昇傾向がみられる。不適率が平成 15 年度では 7%程の差だったが、平成 20 年度では差は 4%程で、不適率の用途別の差が小さくなってきている。

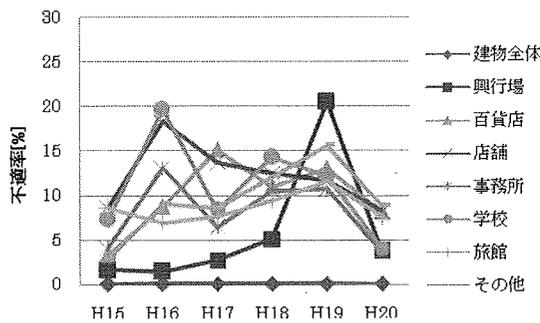
図 2-7 ホルムアルデヒド量の測定実施の不適率

図 2-7 にホルムアルデヒド量の測定実施の不適合率を示す。不適率は 10～15%程の値で推移している。年度により増減が生じているが、全体を通じて不適率の増加傾向が見られる。不適率の差は 5%程で、用途別による差は見られない。

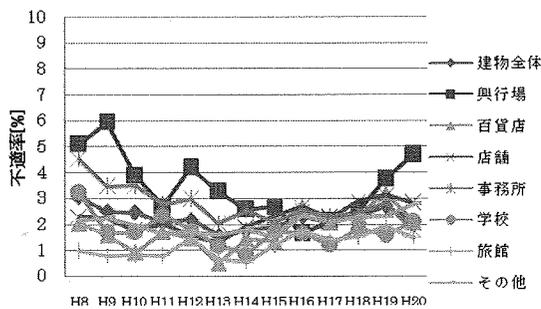
図 2-8 浮遊粉じんの量の不適率

図 2-8 に浮遊粉じんの量の不適率を示す。不適率の平均は 2%程で低い傾向がみられ、興行場においては少しの増減がみることができるが、比較的に一定の不適率で推移をしている。不適率の差は 5%程で、用途別による差は見られない。

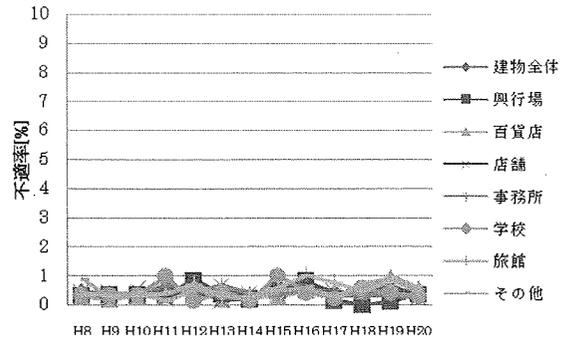
図 2-9 一酸化炭素の含有率の不適率

図 2-9 に一酸化炭素の含有率の不適合率を示す。不適率は 1%未満で低い傾向がみられ、一定の不適率で推移をしている。不適率の用途別の差は、ほとんど見られない。

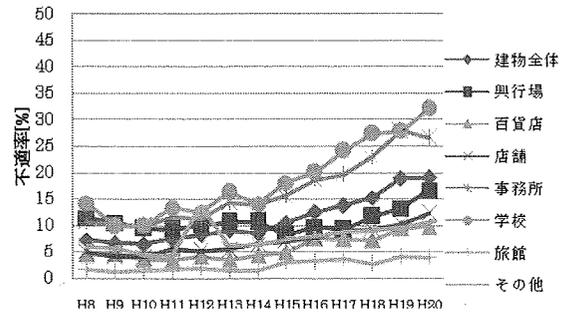
図 2-10 二酸化炭素の含有率の不適率

図 2-10 に二酸化炭素の含有率の不適合率を示す。全体平均では 20%程と、不適率は比較的高い傾向が見られ、平成 15 年度あたりから上昇傾

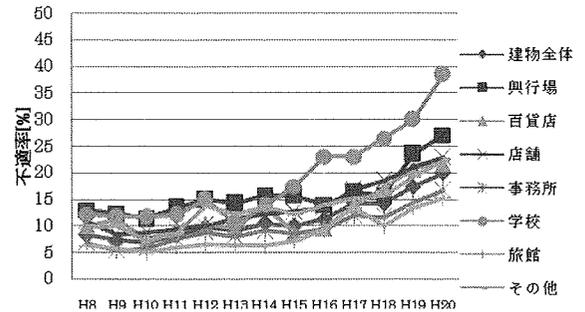
図 2-11 温度の不適率

図 2-11 に温度の不適合率を示す。全体平均では 20%程と不適率は比較的高い傾向が見られ、平成 15 年度あたりから上昇傾向が見られる。不適率の差は用途により差が大きく、平成 20 年度の学校では不適率が 40%、旅館では 15%と 25%の開きが見られる。

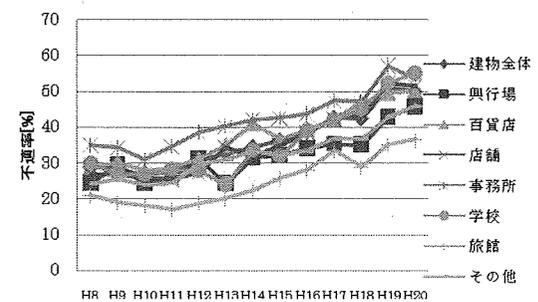
図 2-12 相対湿度の不適率

図 2-12 に相対湿度の不適合率を示す。全体平均では 50%程と、不適率は非常に高い傾向が見られ、年々上昇傾向が見られる。平成 20 年度において不適率が学校では 55%、旅館では 35%と差は 20%程となり、用途により差が大きい。

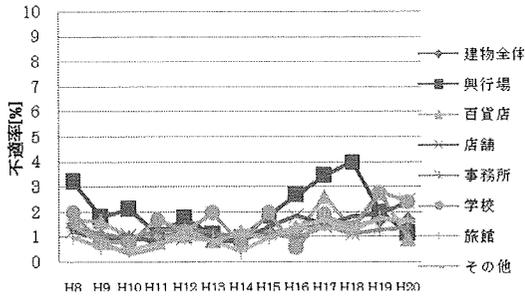
図 2-13 気流の不適率

図 2-13 に気流の不適合率を示す。不適率の平均は 2%程で低い傾向がみられ、ほぼ一定の不適率で推移をしている。平成 20 年度で不適率の用途別の差は 2%程で、差は見られない。

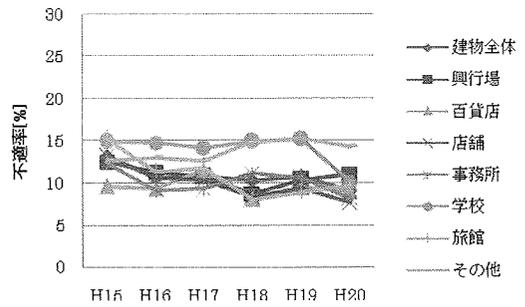
図 2-17 冷却塔，冷却水の汚れ点検の不適率

図 2-17 に冷却塔、冷却水の汚れ点検の不適合率を示す。不適率の平均は 10～15%程の値で一定の不適率で推移をしている。平成 20 年度で不適率の用途別の差は 5%程で、差は見られない。

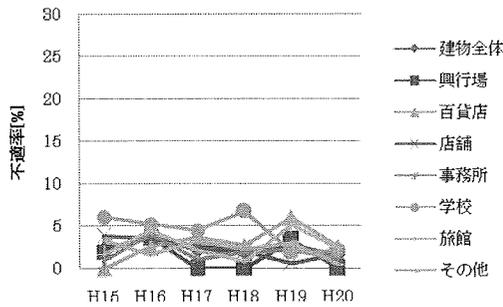
図 2-14 ホルムアルデヒド量の不適率

図 2-14 にホルムアルデヒド量の不適率を示す。不適率の平均は 5%未満で低い傾向がみられ、一定の不適率で推移をしている。平成 20 年度で不適率の用途別の差は 2%程で、差は見られない。

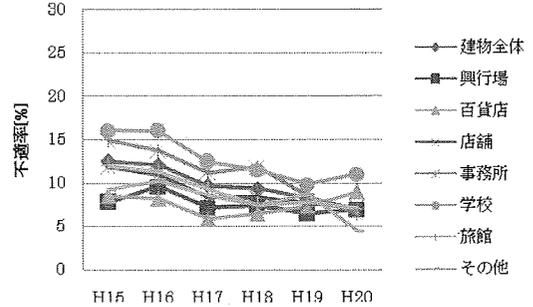
図 2-18 冷却塔，冷却水の水管清掃の不適率

図 2-18 に冷却塔、冷却水の水管清掃の不適合率を示す。不適率の平均は 10%程の値で、多少の減少傾向が見られる。平成 20 年度で不適率の用途別の差は 5%程で、差は見られない。

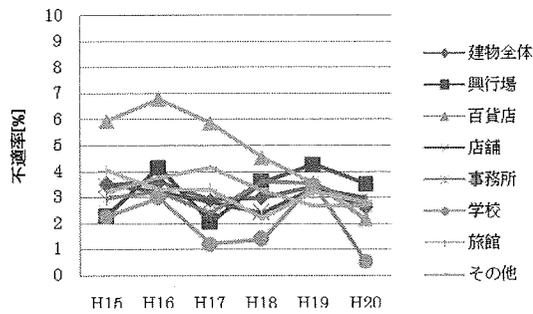
図 2-15 冷却塔への供給水に必要な措置の不
適率

図 2-15 に冷却塔への供給水に必要な措置の不適合率を示す。不適率の平均は 4%程で低い傾向がみられ、一定の不適率で推移をしている。平成 20 年度で不適率の用途別の差は 3%程で、差は見られない。

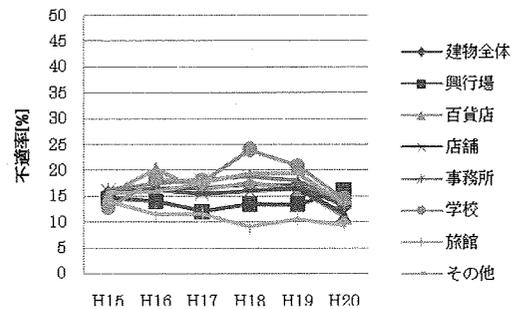
図 2-19 加湿装置の汚れ点検の不適率

図 2-19 に加湿装置の汚れ点検の不適合率を、図 2-20 に加湿装置の清掃の不適合率を示す。不適率の平均は 10～15%程の値で一定の不適率で推

移をしている。平成 20 年度で不適率の差は 5%程で、差は見られない。

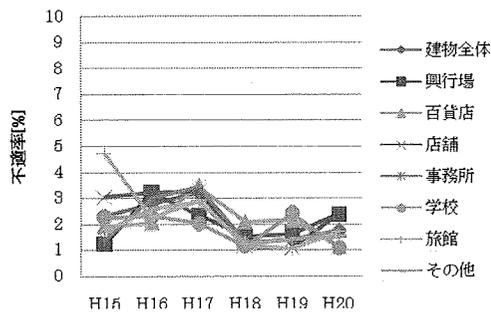
図 2-16 加湿装置への供給水に必要な措置の不
適率

図 2-16 に加湿装置への供給水に必要な措置の不適合率を示す。不適率の平均は 2%程で低い傾向がみられ、一定の不適率で推移をしている。平成 20 年度で不適率の用途別の差は 1%程で、差は見られない。

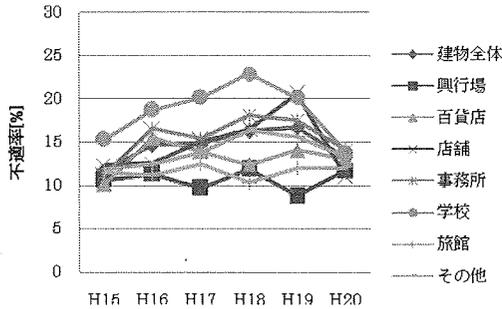
図 2-21 排水受けの汚れ, 閉塞の状況点検の不
適率

図 2-21 に排水受けの汚れ、閉塞の状況点検の不適率を示す。不適率の平均は 15%程の値で一定の不適率で推移をしている。平成 18 年度では不適率が 13%程の差だったが、平成 20 年度では差は 4%程で不適率の用途別の差は小さくなっている。

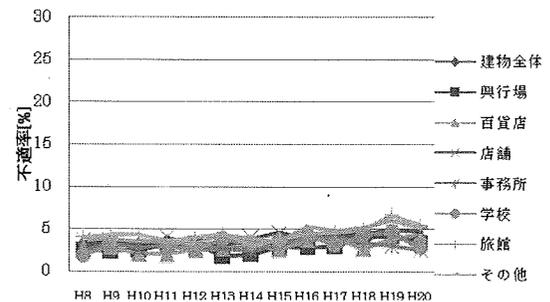
図 2-22 遊離残留塩素の含有率の検査実施の不
適率

図 2-22 に遊離残留塩素の含有率の検査実施の不適率を, 図 2-23 に遊離残留塩素の含有率の不適率を示す。不適率の平均は 5%未満で低い傾向がみられ, 一定の不適率で推移をしている。平成 20 年度で不適率の用途別の差は 2%程で, 差は見られない。
