第6章 ニュージーランド・カンタベリー地震後の 復旧・復興工程と労働災害防止対策の実態調査

6.4 被災地の現状（2014年3月9日～10日現在）

6.4.1 クライストチャーチ市内中心部

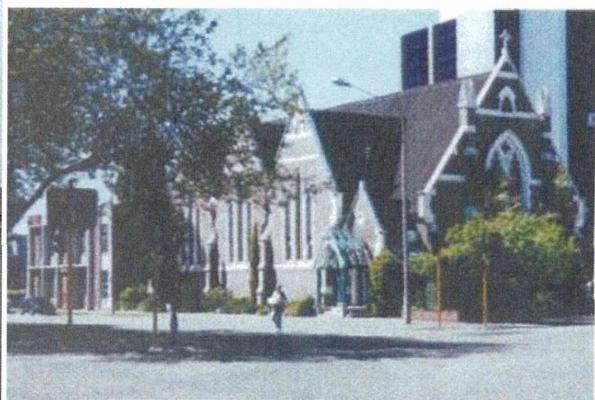
被災前の Knox Church

1902年にR. W. Englandによって設計されたゴシック調のレンガ造りの教会であったが、地震によりレンガ造りは大規模に被災。現在、現代の様式と材料で再建中のことである。

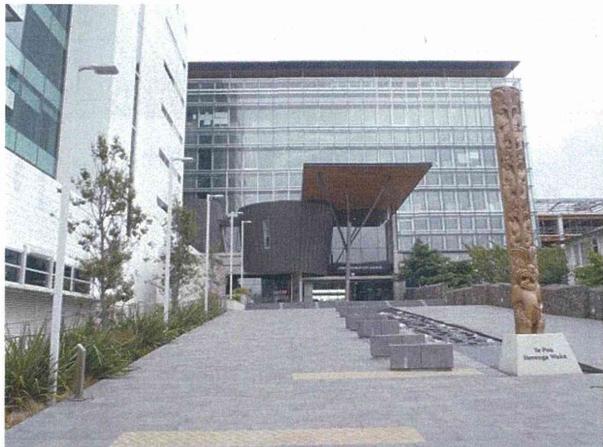
クライストチャーチ市役所

Hereford Street にはクライストチャーチ市役所がある。これは、震災当時は建設途中であり、一部損傷したが、それを修復して震災後に完成したものである。クライストチャーチ市役所の隣では市役所の別棟を建設中であった。Hereford Street を東へ歩くと解体されずに廃墟となっている建物と更地となつた広大な土地、瓦礫が積まれた土地などが混在し、Latimer Sq と交差するところに Cardboard cathedral (紙の大聖堂) がある。

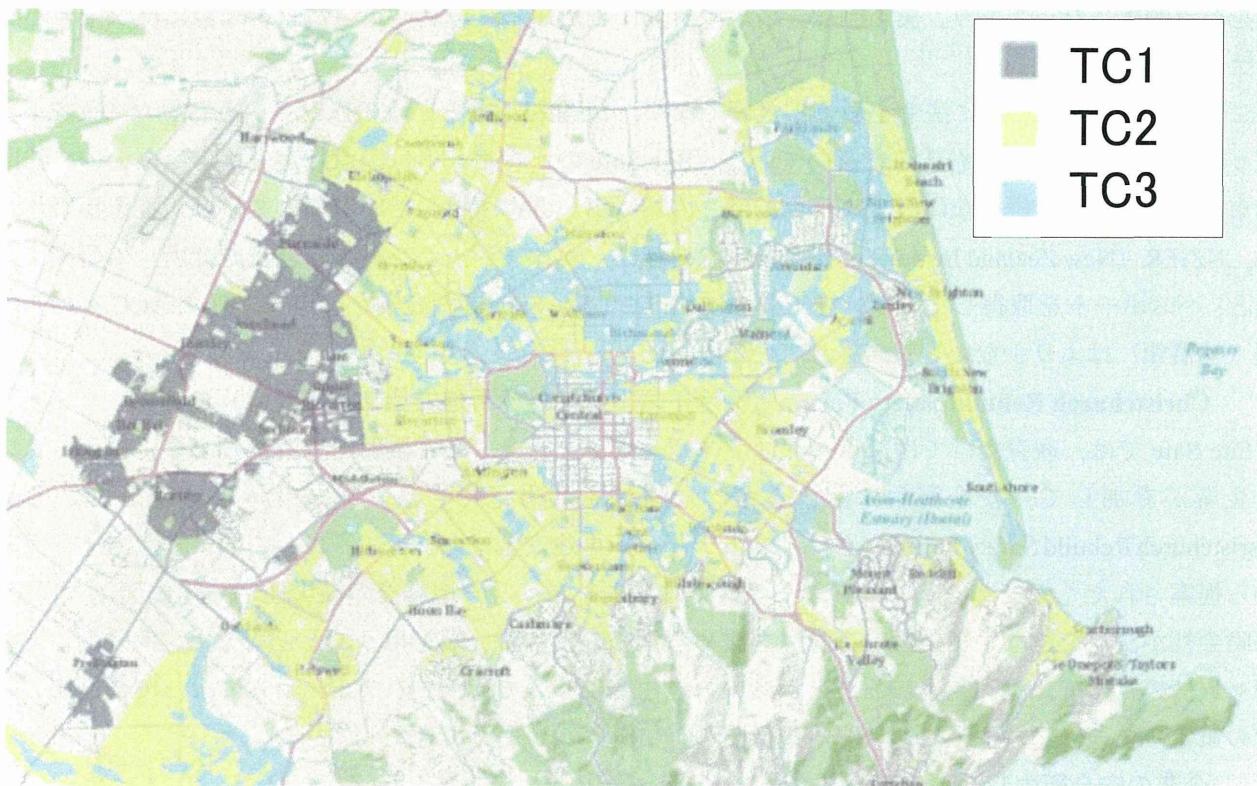
図-6.3 クライストチャーチのゾーニング図

カンタベリー地震では、液状化被害によって多くの土地・建物が被害を受けた。CERA では、地盤や土地の査定を TC1, TC2, および TC3 という 3 段階にゾーニングしている。図-6. 3 はクライストチャーチの地盤や土地の査定のゾーニング図である。この中で TC3 が最悪であり、再建しても再液状化等により建物が再び被害を受ける可能性が高いゾーンである（図-6. 3 中の水色箇所）。TC3 と評価された場合、建物が現存していても一度解体して更地にし、その後、建物を再建する場合には、締固め等で地盤改良したり、杭等を打設したりしなければならない。
