## 「自家用水道の災害時の活用および管理水準の向上に関する研究」

### — 日本給水タンク工業会の報告資料 —

#### 整理方針案① これまでの震災時での貯水槽の役割について

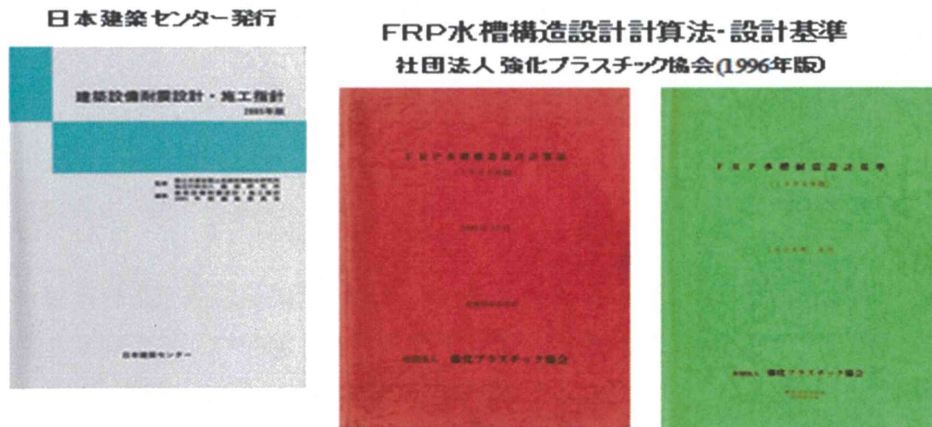
地震によるタンクの応答には、地震の加速度に対して応答する加速度応答と、変位のやや長周期成分に対して共振的に応答する変位応答がある。スロッシングとは後者の現象を言う。従って、地震の加速度が小さくとも、変位のやや長周期成分とタンクのスロッシング周期が近いと天井などを破損する水圧を発生させることがある。

スロッシングへの具体的な対策は、天井パネルの強度アップ、側板パネル上部の強度アップ、および天井梁による補強である。

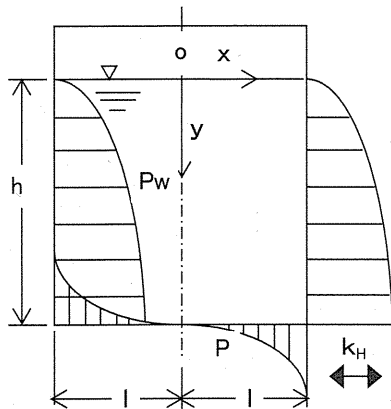
矩形水槽の加速度型応答による  
変動水圧分布

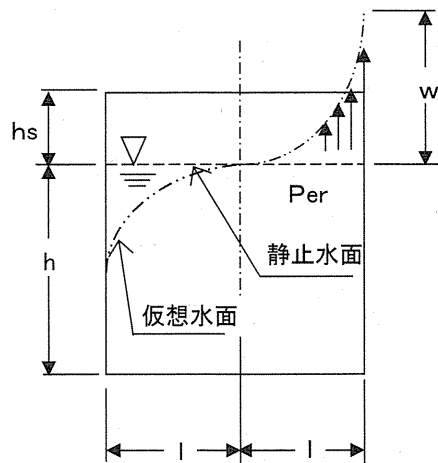
スロッシングとは、(イ)の現象を言い、地震の加速度が小さくても、変位のやや長周期成分と水槽固有のスロッシング周期が接近して共振状態になると、高い水圧が発生して天井を破損させる危険がある。

スロッシング応答による  
変動水圧

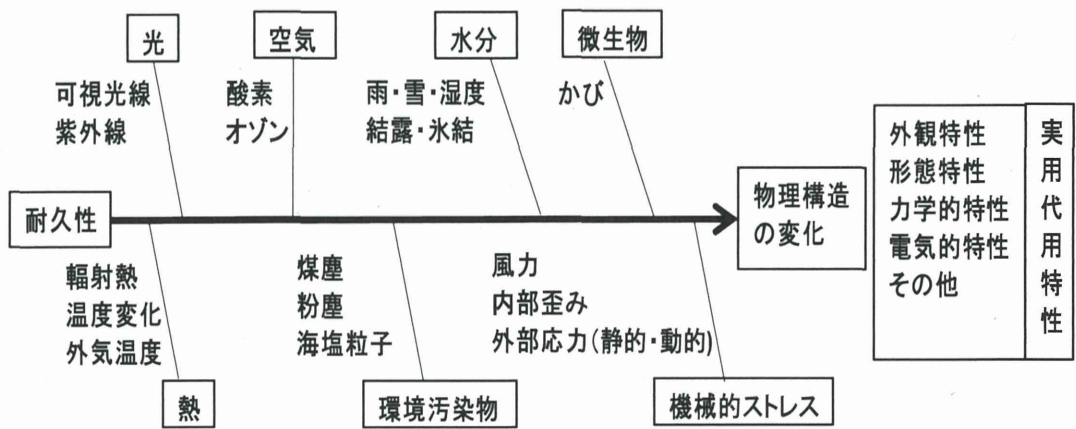
一般にFRPに限らず合成樹脂は経年と共に低下する。原因は多岐にわたり複雑であるが中でも紫外線が大きく影響するとみられる。使用中の材料として何ら破損する訳ではないが、変形が大きいとか、座屈現象水槽の状態を調べるため水槽が今どれくらいの強度を保持しているのか、いわゆる非破壊試験での方法で保持強度の評価技術は確率されていない。従って、実使用のパネルを回収し機械物性を測定し保持強度を評価している。次図に一般的なプラスチック製品の劣化要因を示す。
