# 会 議 録

会議の名称	厚生労働科学研究費補助金による「地表水を対象とした浄水処理の濁度管理技術を補完する紫外線処理の適用に関する研究」のろ過池の濁度管理等及び紫外線処理施設の維持管理の実態調査
開催日時	平成 27 年 10 月 27 日（火）13：15～17：00
開催場所	Mr 町 Ng 浄水場 .....
出席者	Mr 町 水道課 浄水場係 Mt 係長 国立保健医療科学院 生活環境研究部 島崎上席主任研究官 東京都水道局 総務部施設計画課 市川水有効利用担当係長 公益財団法人 水道技術研究センター 安積主任研究員
議 題	1. 趣旨説明 2. 調査表に基づくヒアリング及び施設調査
会議資料	濁度管理に係る調査表、紫外線処理に係る調査表（事前に回答を受領済み）
その他必要事項	
会議内容（決定・確認事項、発言者、発言内容、決定理由など）	
<p><b>【議題 1】 趣旨説明</b> 研究協力者 安積より、本研究と今回の訪問の趣旨について説明した。</p> <p><b>【議題 2】 調査表に基づくヒアリング及び施設調査（調査表は別紙）</b></p> <p>1. Ng 浄水場</p> <p>（1）浄水場の運用・原水水質など</p> <ul style="list-style-type: none"> <li>・ Ng 浄水場は、地下水（浅井戸）を水源とする施設能力 13,785m<sup>3</sup>/日の浄水場であり、原水に対して紫外線処理と塩素消毒を行っている。</li> <li>・ 浄水場は職員 2 名が常駐し、夜間は委託業者 1 名の維持管理体制である。</li> <li>・ 地下水は、地下 5m 程度の水みちを通して井戸で集水されていると考えられている。</li> <li>・ クリプト等による汚染の恐れとしては、Op 川上流の下水終末処理場、畜産業施設、浄化槽がある。リスク管理のため、こうした固定汚染源をマークしたマップを作っている。</li> <li>・ クリプト・ジアルジアの検査頻度をそれぞれ「一回/3 年」と記入したのは、3 か所の浄水場（Ng・Kn・Oy）を 1 年に 1 か所ずつ検査を行うためである。</li> <li>・ いずれの井戸からも過去に指標菌が検出されている。4 号井は 2 年に一回の頻度で指標菌が</li> </ul>

会議の名称	厚生労働科学研究費補助金による「地表水を対象とした浄水処理の濁度管理技術を補完する紫外線処理の適用に関する研究」のろ過池の濁度管理等及び紫外線処理施設の維持管理の実態調査
開催日時	平成 27 年 11 月 9 日（月）13：15～17：00
開催場所	St 企業局 Ok 浄水場 .....
出席者	St 企業局 Ok 浄水場 Mm 場長、Oh 副場長、水質部 Mt 部長、機械施設部

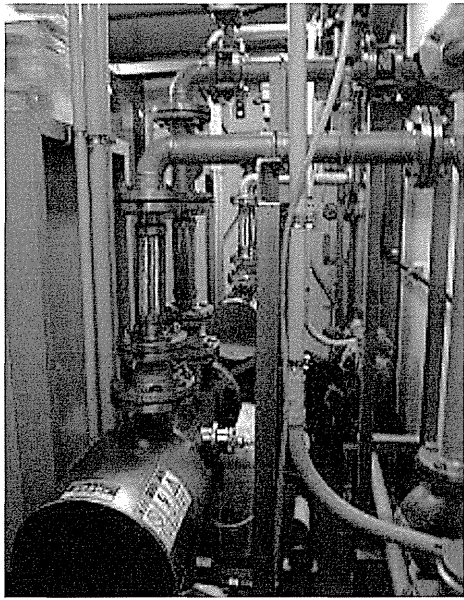
操作盤の裏側にある紫外線処理装置（手前と奥の2台）、水質計器側から撮影。

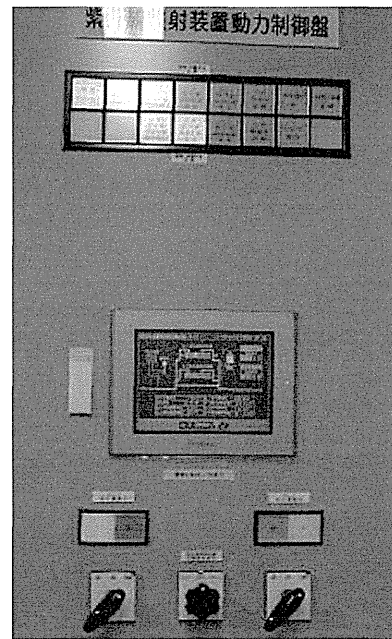
紫外線処理装置動力制御盤

- ・制御盤内にはミニ UPS（小型の無停電電源装置）が設置されており、停電時にも計装電源を 10 分間程度給電可能である。
- ・室内にはエアコンを設置しているが、経験上、梅雨明け前の水温 15℃、室温 25℃ぐらいの条件で結露が発生しやすい。地下水の水温は、12～22℃程度である。

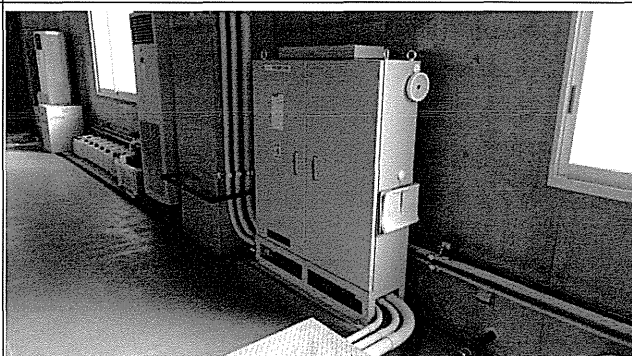
紫外線ランプ安定器

後の値の 45 %まで低下した時にランプ交換を行うが、メーカーでは 40 %まで低下しても 10 mJ/cm<sup>2</sup> を確保できるとしている。また、ポータブル紫外線強度計を 1 台購入し、紫外線照射装置に設置されている強度計とのクロスチェックに使用している。5 年に一回、ランプ交換に併せて安定器を交換する予定である。ただし、これには紫外線強度計の交換は含まない。

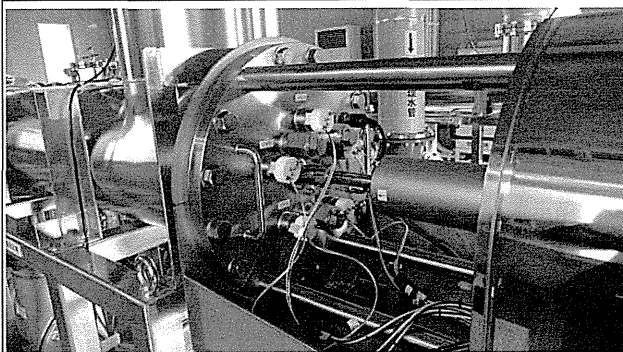
紫外線照射装置（カバーを外した状態）

- ・ 平成 22 年度から稼動しており、浄水処理量 13,785 m<sup>3</sup>/日（平成 26 年度平均 6,108 m<sup>3</sup>/日）に対し、処理能力 7,500 m<sup>3</sup>/日の紫外線照射装置が 2 台設置されている。
- ・ 紫外線ランプには低圧アマルガムランプ、ランプスリーブにはフッ素樹脂コーティングの石英管を使用している。紫外線照射装置 1 台当たりランプが 5 本装填されている。紫外線強度計は乾式であり、各照射槽の上と下に 1 台ずつ配置されている。紫外線強度計の校正は、ランプ交換時に行っている。
- ・ 紫外線照射装置は常時 2 台運転している。この理由は、電力費の低減よりも、装置の運転一停止を繰り返すことによるトラブルの発生やランプ寿命への影響を低減することの方が重要と考えているからである。また、ランプ出力の調整も行っていない。なお、当初は 2 台のうち 1 台を運転する設計思想であった。ランプ交換作業は、紫外線照射装置を 2 台ともに停止して行う。これは、ランプ交換作業に半日を要するものの、この浄水場を半日停止しても配水量が確保できるためである。
- ・ 紫外線照射装置の前後（原水流入側・処理水流出側）に、緊急遮断弁が設置されている。原水流入側・処理水流出側ともに、弁の一次側と二次側との差圧が一定値以上となった場合に作動する。原水流入側は原水中の夾雑物、処理水流出側は紫外線ランプ破損による差圧上昇を想定している。
- ・ 紫外線照射装置の一次側配管にはダクタイル鋳鉄管が使われている。これは、既製品を使うことによって、コストが下げられるからである。
- ・ 紫外線照射装置の一次側にストレーナが設置されており、スクリーンは 80 メッシュである。設置してから 5 年程度経つので、ストレーナの点検を考えている。
- ・ ランプは 1 年に一回交換している。制御盤で表示している紫外線強度計の値がランプ交換直

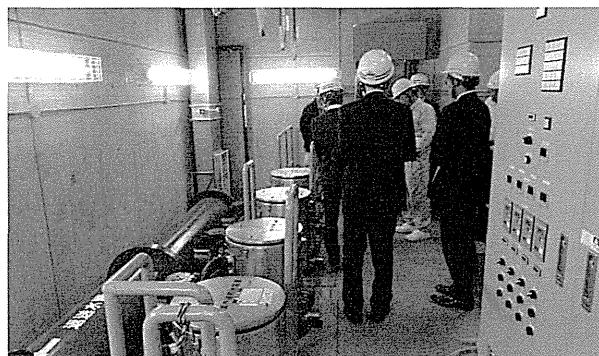
紫外線処理設備全景

- ・過去に洗浄装置の駆動部に不具合が発生し、部品交換を行った。原因は、駆動部分の回転する球状の部品が熱で削られたことであった。そのため、停止時に電源を OFF にする対策を講じた。
- ・紫外線処理設備を導入してから、ウォーターハンマーが生じるようになった。そのため、No.1 紫外線処理装置の配管に空気抜弁を設置する対策を講じた。

- ・この施設では、結露対策として建設当初から空調機を設置した。
- ・紫外線処理装置に対する課題（あくまで排水処理用途）としては、以下が考えられる。
  - ①ランプスリーブに付着するマンガン対策として、スリーブを自動的に薬品洗浄できるとよいのではないか。
  - ②流入するゴミ（飛来する袋や藻など）がスクリーンに引っ掛かることが多いので、こうしたことへの対策はないか。

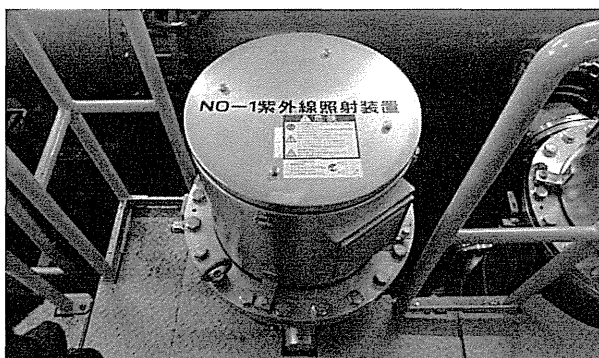
紫外線照射槽（上から見る）

- ・紫外線ランプには低圧水銀ランプを使用している。
- ・ランプ交換はメーカー推奨値の 1 万 7 千時間ごととしているが、実績では 2 年程度交換不要のようである。
- ・紫外線照射槽の点検用窓の材質は、当初、石英であったが、溶解性マンガンが付着してしまうため、現在では、メーカーで開発したフッ素樹脂製の半透明のものを使用している。この窓の紫外線透過性については、E260 の測定を行って確認した。また、併せて、ランプスリーブ洗浄用のブラシを特注の樹脂製のものに変更した。ランプスリーブは、6 時間に一回の頻度でブラシによる自動洗浄を行っている。

- ・ランプスリーブは石英管であるが、経年劣化により半透明化が進んだ。2 年に一回、オーバーホールを行っている。なお、過去に一度、原因不明のランプスリーブ破損が生じたことがある。この時は浸水によってランプが不点灯となり、警報発令により直ちに通水を停止した。
- ・ランプ破損時の対策は特に講じていないが、過去に一度、ランプが折れるように破損したことがある。原因は不明であるが、ランプ取り付けの締め付け具合や振動によるものかもしれない。この時は、ランプ不点灯により警報が発令され、直ちに通水を停止した。
