厚生労働科学研究費補助金（健康安全・危機管理対策総合研究事業）  
分担研究報告書

民泊施設の室内環境の実態把握に関する研究

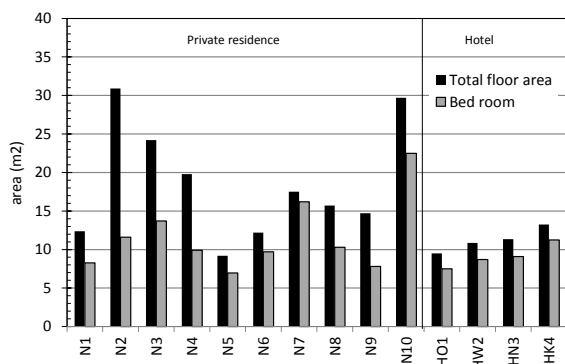
図2 測定対象物件面積

住戸全体および寝室面積を図2に示す。寝室は、9m<sup>2</sup>から最大で22.5m<sup>2</sup>であった。また、N2~N4のように寝室以外に共有部があることが特徴である。

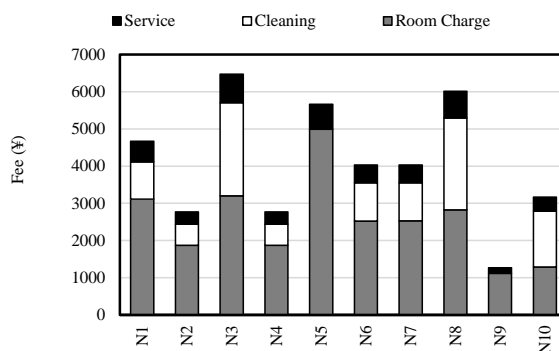
図3 民泊施設宿泊費

図3に宿泊関連費用を示す。1,000円から5,000円程度の宿泊料に清掃料金・サービス料金が加えられ、1,000円強から6,500円程度の宿泊料金であった。N5,N9は清掃料金を設定していない。N9は床面に虫の死骸が落ちていたなど、清掃に問題が確認された。一方でN3,N8,N10の建物は清掃料金を設定しているものの、清掃道具が室内に設置されていることから、清掃業者との契約関係がない懸念がある。特に、N10はソファそばに下着が落ちているな

ど(表4)、問題があり、外部清掃業者に委託していない恐れがある。

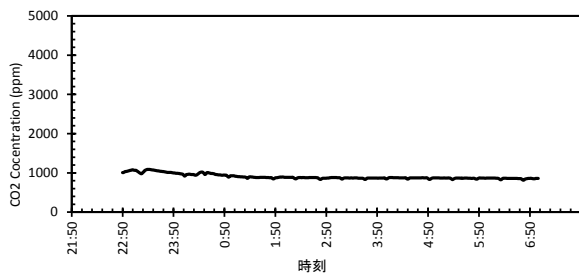
図 7 CO<sub>2</sub>濃度 (HW2)

全般換気が設置されていない民泊と設置されているビジネスホテルの CO<sub>2</sub> 濃度を示す(図 6, 図 7)。N6 邸は 2000ppm から 3000ppm を超える濃度となったものの全般換気が設置されているホテル (HW2) は 1000ppm を常時下回った。

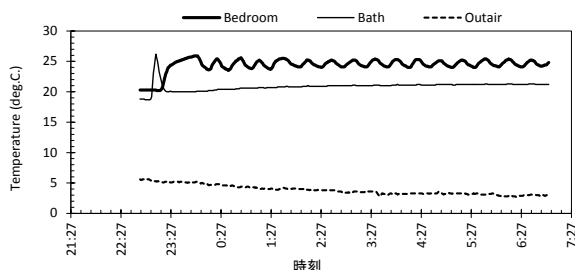
図 10 温度 (HW2)

常時暖房運転を行った民泊 (N6) とホテル (HW2) の温度、相対湿度、絶対湿度の結果を図9から図14に示す。温度に関しては、ホテルは民泊に比較して暖房の効果により温度が24°C程度で制御されていた。

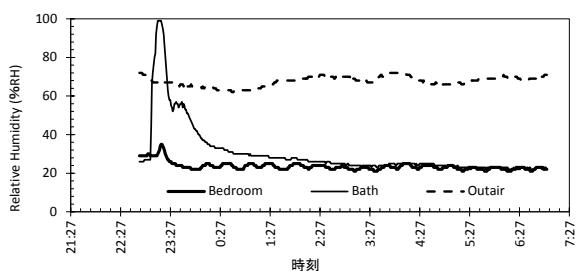
図 12 相対湿度 (HW2)

相対湿度に関しては、民泊は浴室での換気が無いため、入浴後の高湿度環境が長時間続いた。一方、ホテルは機械換気により、数時間程度で居室と同程度の相対湿度に低下した。同様に、絶対湿度の変化を見ると、ホテルは入浴後換気によって急激に排出され、2時間弱で居室と同程度の水準まで低下したものの、民泊は長時間異なった値を示した。

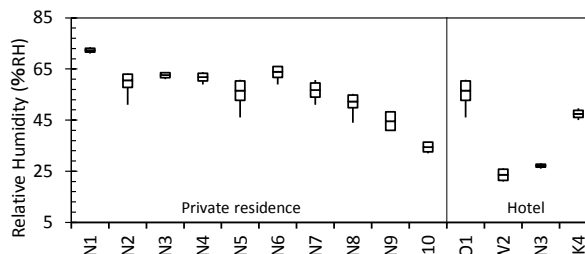
図 18 寝室相対湿度

宿泊環境をまとめたものを図 15 から図 20 に示す。寝室温度はホテルが 20℃以上であったのに対し、民泊は暖房を用いない物件を含めるが、17℃を下回る物件も存在した。相対湿度で見ると、民泊に比較して換気設備が運用されているホテル (HW2,HN3) は 30%程度と低い結果となった。HK4 は機械換気を運転したものの、加湿装置を睡眠時に運転したことから 45%RH を超える平均濃度となった (図 18)。ホテルの過乾燥防止に有効である。

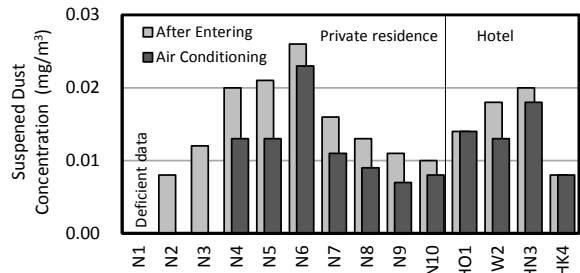
図 22 浮遊粉じん濃度

図 22 に浮遊粉じん濃度を示す。入室後とその後のエアコン運転時の値を比較するとエアコン運転時の濃度が低い傾向を示したものの、いずれも環境基準である  $0.15\text{mg}/\text{m}^3$  に比較して、10 分の 1 程度の水準であった。

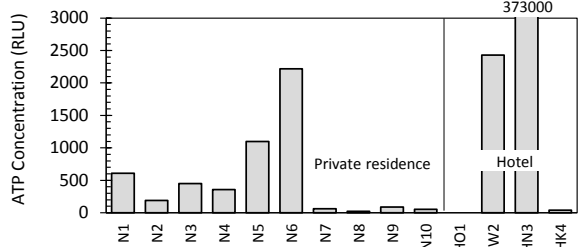
図 23 ATP 濃度 (コップ)

図 23 から図 26 に各部位別の ATP 濃度結果を示す。コップ内部はホテルの HW2 と HN3 が高い。HW2 と HN3 は、うがい用のコップであったことがその理由の一つと考えられた。一方、民泊は N7~N10 が低い値を示した。冷蔵庫内部は、ホテルに比較して民泊の N1~N4 の値が高い。洗面カランは N6 が高い。ドアノブは、民泊が高い部分を確認された。ATP においては、ホテル・民泊それぞれ異なった特徴があったものの冷蔵庫内部はホテルに比較して、民泊の方が汚染されていた。

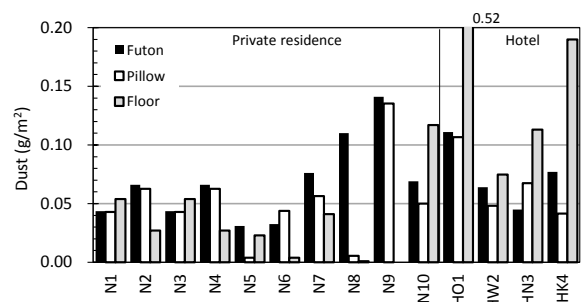
図 27 ハウスダスト量

図 27 にハウスダスト量 (敷布団・まくら・床) を示す。ホテルはカーペットであることに加えて、土足であったためか、床面のハウスダスト量は民泊に比べると全体的に高い値を示した。民泊施設は、床面に比較して敷布団の量が多く、概ね 0.03g~0.13g の値となった。特に N6,N7 が高い値を示した。いずれもベッドの仕様であった。ホテルでは HO1 が高い。図 28 にエアコンフィルター部から採取したハウスダスト量を示す。エアコン部のフィルターにおいては、民泊(N8)で 1.4g 程度の高いハウスダスト量を測定した。一方でホテル(HW2)においても 0.5g 程度のハウスダスト量を測定したことから、エアコンフィルターのハウスダスト汚染状態は使用頻度と清掃間隔に依存すると推定された。フィルターに多くのハウスダストが付着していた民泊 (N8) では、使用時に風量の確保が難しく、そのため最大風量で運転を行った。一般的な滞在では室温の上昇を阻害する恐れがある。

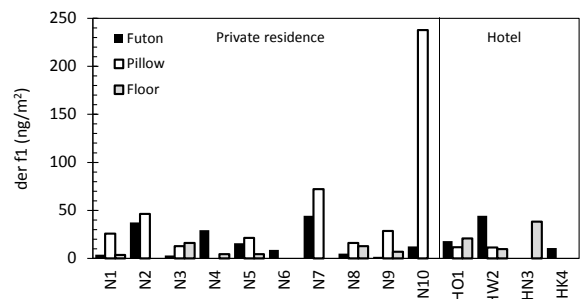
図 29 Der f1 アレルゲン量

図 29 および図 30 にアレルゲン量を示す。いずれもアレルゲン量は基準より低い値となった。民泊施設に比較してホテルが比較的少ない傾向を示した。
