厚生労働科学研究費補助金

大震災におけるMRI装置に起因する  
2次災害防止と被害最小化のための  
防災基準の策定

平成24年度 総括・分担研究報告書

研究代表者 中井敏晴  
平成25(2013)年3月

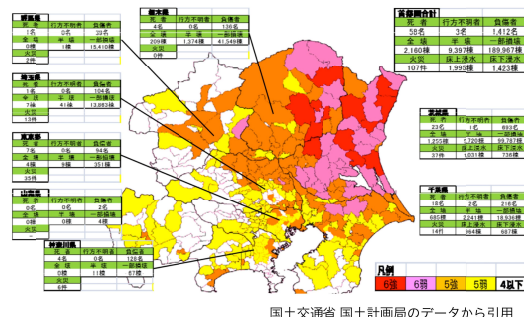
図-1 首都圏被害状況

東日本大震災では、広範囲にわたって強い揺れが発生した。首都圏（においても、震度 5 弱および震度 5 強（一部震度 6）の強い揺れが発生した。首都圏の被害状況を図-1（添付資料参照）に示す。東北地域と比べ揺れは小さかったが、かなりの被害が発生していた。表-4 に MR 装置の被害状況を示したが、首都圏ではマグネットの移動、マグネット装備品の破損、クエンチダクトの破損、急激なヘリウム減少およびシステムキャビネット等のアンカー破損等の被害が発生していた。

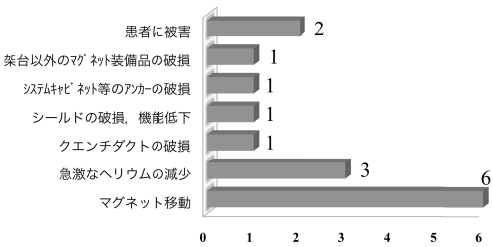
図-2 首都圏における主な被害

首都圏の主な被害をまとめると図-2 に示した内容になる（1施設で複数の被害が発生している場合は被害内容ごとにカウントしている）。これらの被害状況と建屋の構造の関係を図-3 に示す。無回答とその他があるが、耐震構造の7施設で被害が発生している。震度4あるいは震度5弱で被害が発生しており、免震構造の施設と大きな差が認められた。震災に伴う被害の発生率低減に、免震構造が有用である点が明らかになったのではないかと考える。

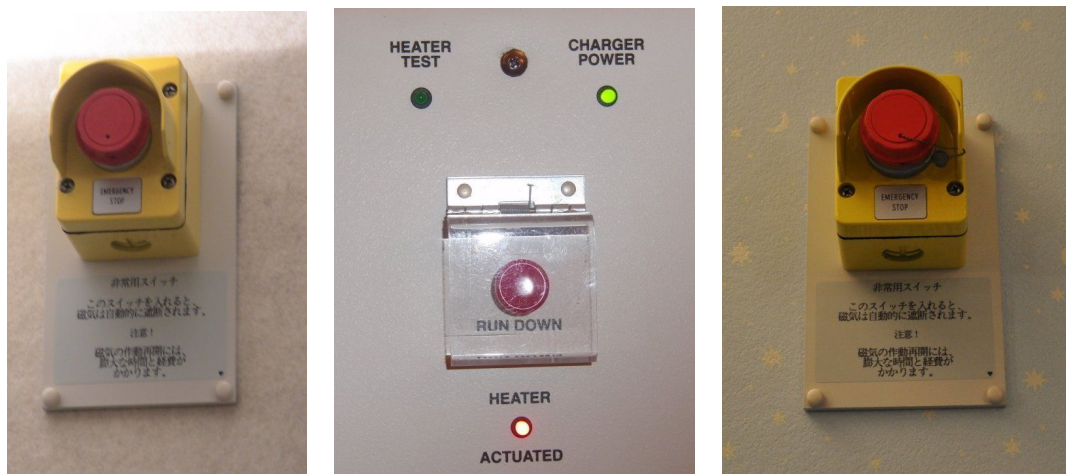
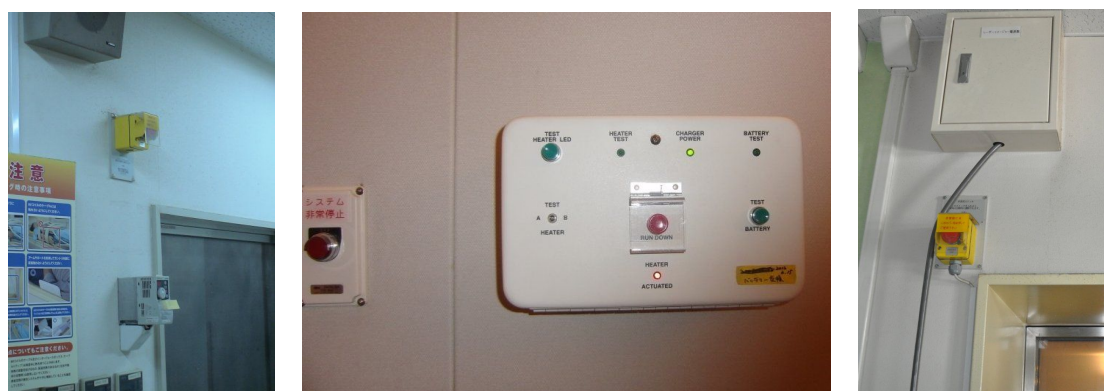
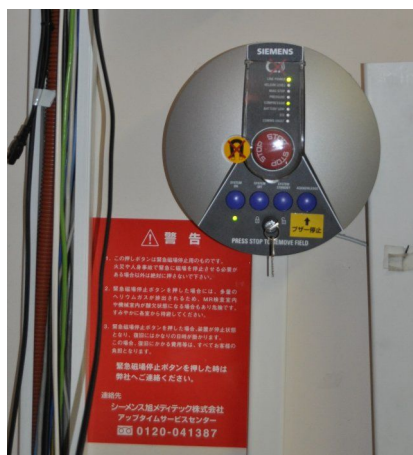
消磁のための強制クエンチに使用した緊急減磁装置のスイッチ本体と配置

MR 装置型式が変わってもマグネットメーカーが同じだとスイッチの形状は同じことが多い。配置はシステムメーカーや使用者によって異なるが、通常は手の届きにくい高い位置に配置されるのは共通している。

名称や注意書きが様々であることは、診療検査の現場で混乱を招く可能性がある。

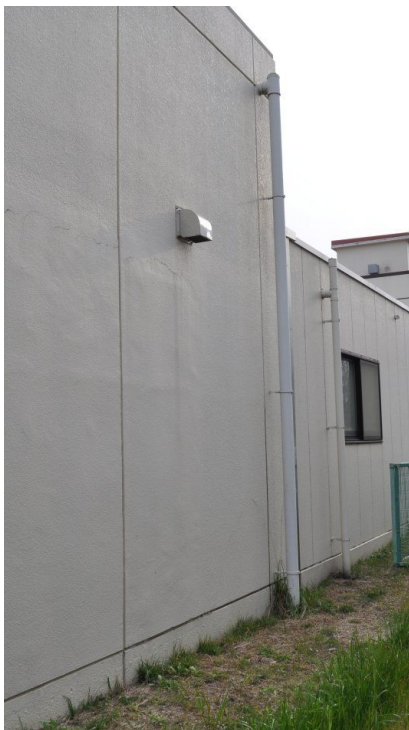
資料8 強制クエンチさせたときの屋外放出口から排出されるヘリウムガス  
クエンチとほぼ同時に破裂弁が作動し大量の屋外放出が始まったケース

放出口にはガス流邪魔版、反射板、方向制御板などが配置されていることが多いが、実際のクエンチ時の大量放出を経験させていないと思われるケースがあり、実際の放出を想定しておくことが望ましい。

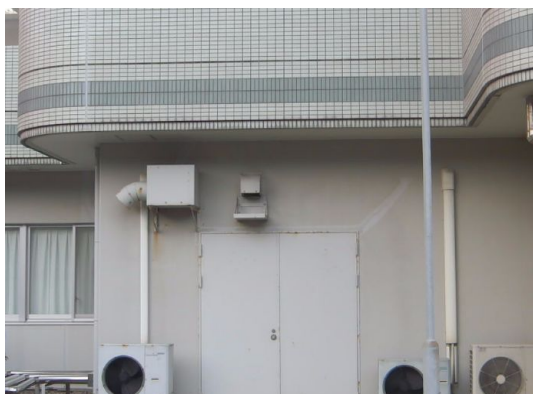
## 資料9 強制クエンチさせたときの屋外放出口から排出されるヘリウムガス

クエンチさせただけでは破裂弁が作動せず、真空開放によって作動したケース
