大震災におけるMRI装置に起因する  
2次災害防止と被害最小化のための  
防災基準の策定

平成25年度 総括・分担研究報告書

研究代表者 中井敏晴  
平成26(2014)年3月

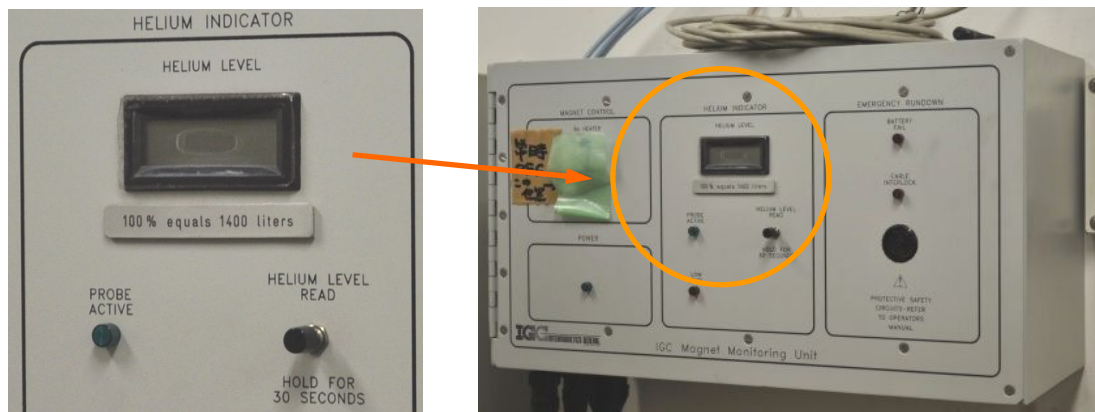
「緊急減磁装置」「Z<sub>0</sub>シム PCS スイッチ」と一体ボックスになった壁掛け型

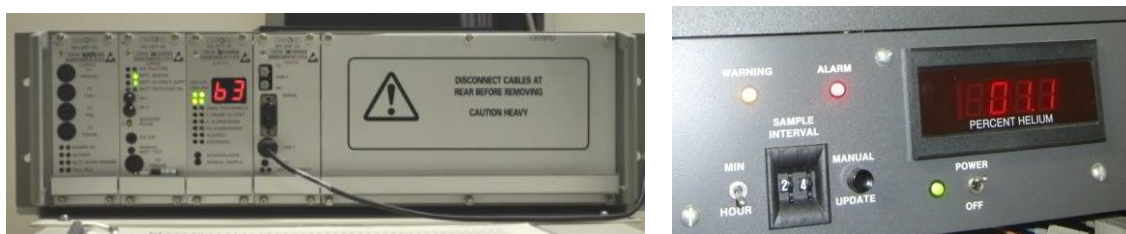
左は他の機能機器との組み合わせ型 右は液面計単独型 AC100V で単独動作可能

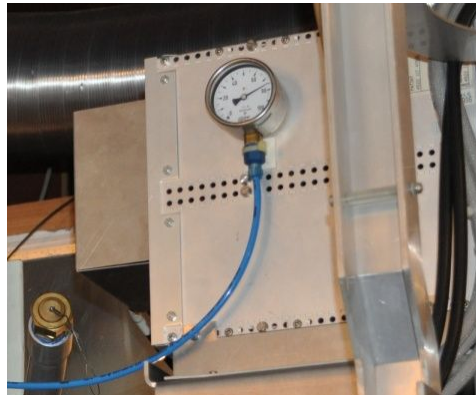
ヘリウム槽の内圧確認用圧力計は、ほとんどマグネット上部カバー内に設置されている。上の写真2枚は、いずれも強制クエンチ前の、通常の圧を示している。

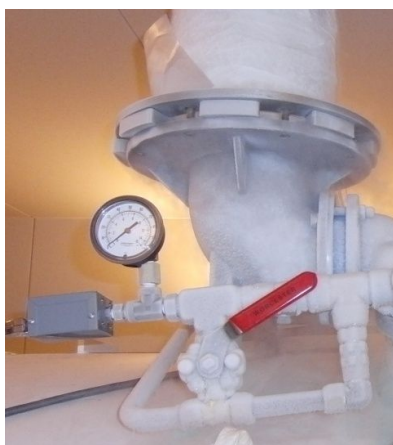
上の写真は2枚とも、強制クエンチ終了直後の様子で、圧力はともに大気圧付近を示している。クエンチ直後なので大量に霜が着いているが、ガス放出時に、霜が何処に着くかを考える参考なる。

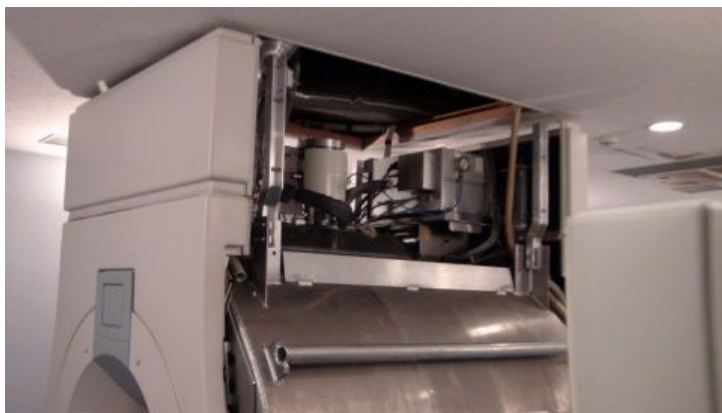
左の写真は、あるMR装置のマグネットの上部カバーとサイドカバーを外した状態で、中身は古いタイプのマグネットだが、カバー外形と外し方などはあまり変わっていない。

メーカー、型式によって外し方は異なるので、取扱説明書で確認しておく必要がある。

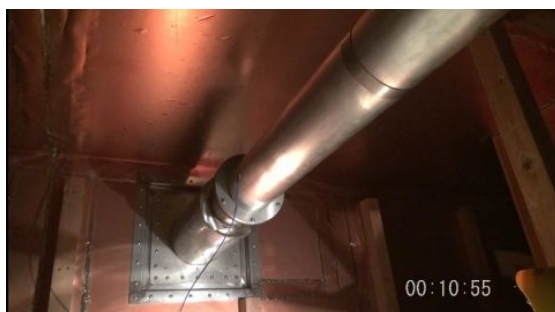
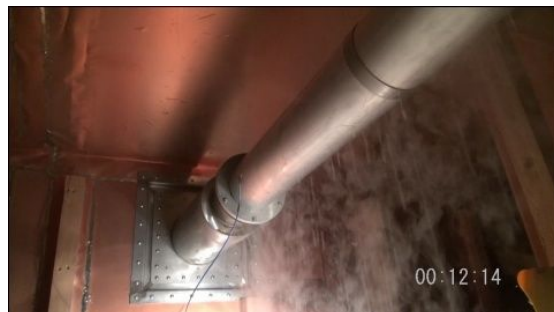
左は強制クエンチ前、右は強制クエンチの約1分半後の液体空気が流れ落ちる様子

上部カバー内でも液体ヘリウム槽内圧の放出口周辺で、液体空気が流れ落ちている。この液体空気が流れ落ちる先が凹状の形をしていると、そこに液体窒素、液体酸素の混合液が溜まり、やがて窒素が蒸発し液体酸素のみとなって危険である。

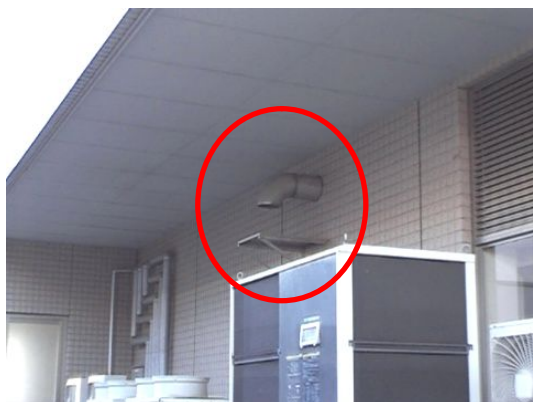
クエンチ前の屋外放出口 00:15

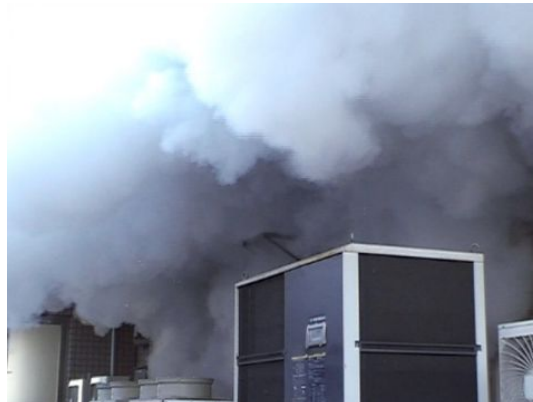
クエンチ直後のヘリウムの様子 00:18

このケースの場合、屋外放出口は軒下の奥に設置されている。また放出方向(このケースでは下方向)に平板が取り付けられているので、放出口下は、冷たいヘリウムガスが直接吹きかかることはないが、ヘリウムの白煙は軒下を埋め、窓のある建屋外面を舐めるように上昇して行く。事前にこのような流れの行く先についても予測をしておきたい。

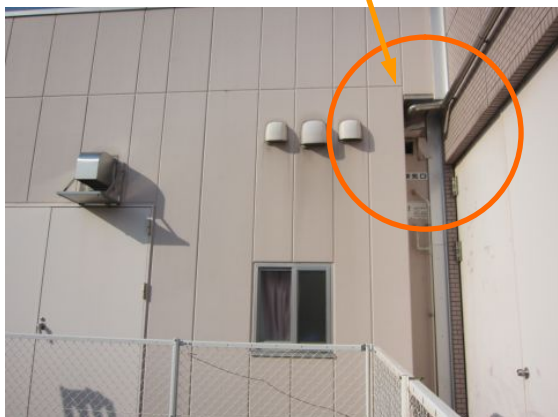
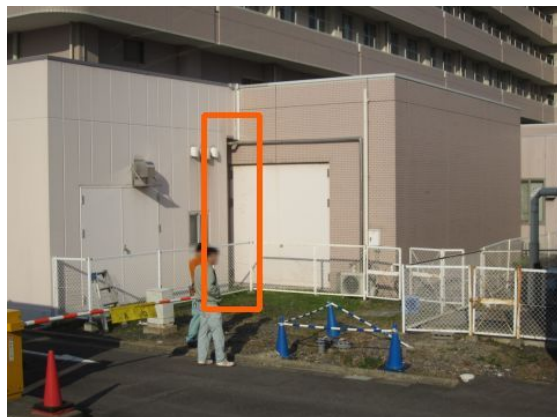
屋外放出口部分は建屋の隙間にある。

その隙間内は敷地から離れると見えない。

このケースの場合、強制クエンチ前に屋外放出口を点検したところ、金網の網目は細かくかつゴミが付着していた。バースティングディスクが破裂したときの最大噴出量によって配管内圧が高まる可能性があったので、事前に金網を外した。放出配管：クエンチダクトの内圧が高まると、経路の途中で継ぎ目が外れる可能性があった。

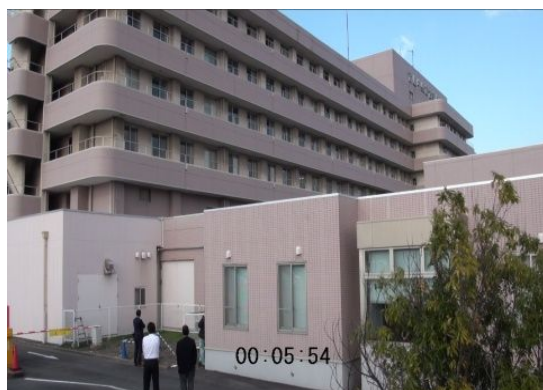
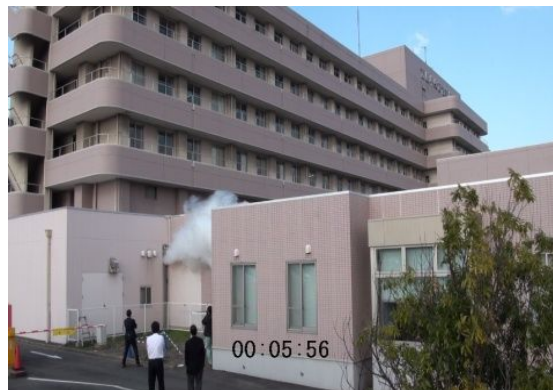
00:00:54 クエンチ直前

00:05:56 クエンチ直後

屋外放出口から噴射する白煙は、遠方から見ると火災発生時の煙のように見える。強制クエンチを実施する際は、院内関係者はもちろん、遠くの病棟、近隣住宅、消防関係者にも知らせておく必要が感じられる。

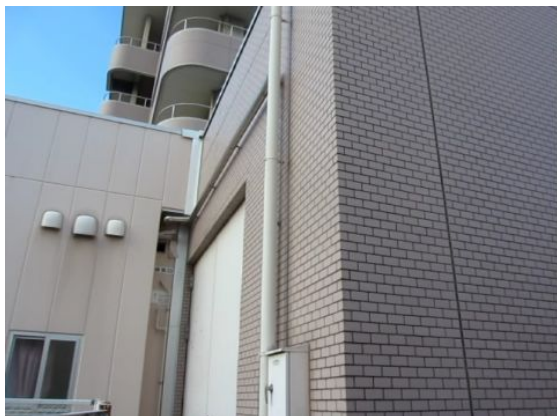
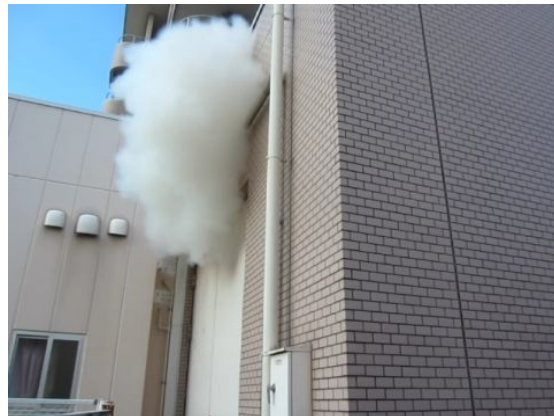
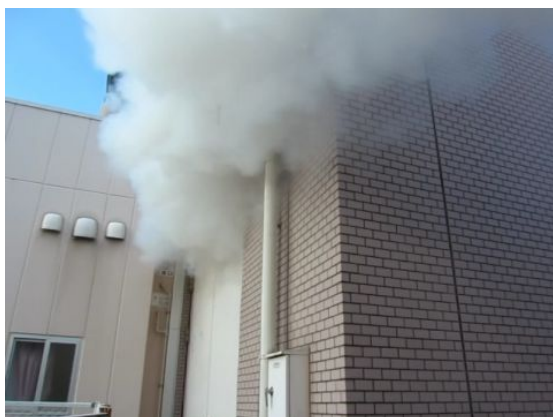
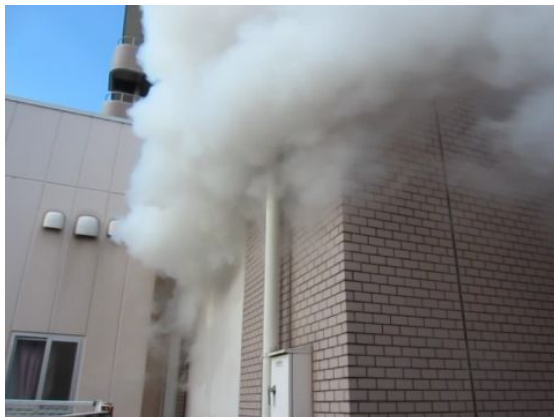
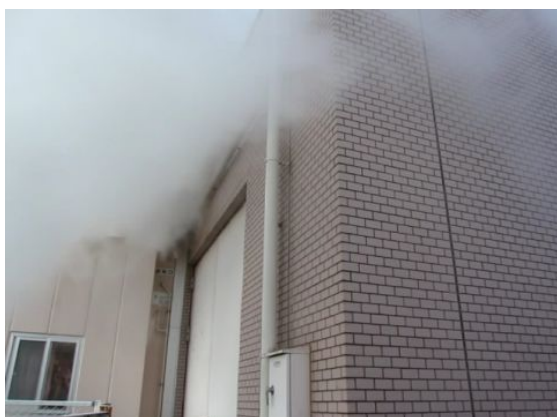
屋外放出口ほぼ正面から見た噴出ヘリウムの様子

今回、安全のために屋外放出口のカバーを外したので、放出口付近では建屋壁面から水平に噴出したが、壁面から離れたヘリウムの白煙は風に流され、方向を変えながら上昇していった。

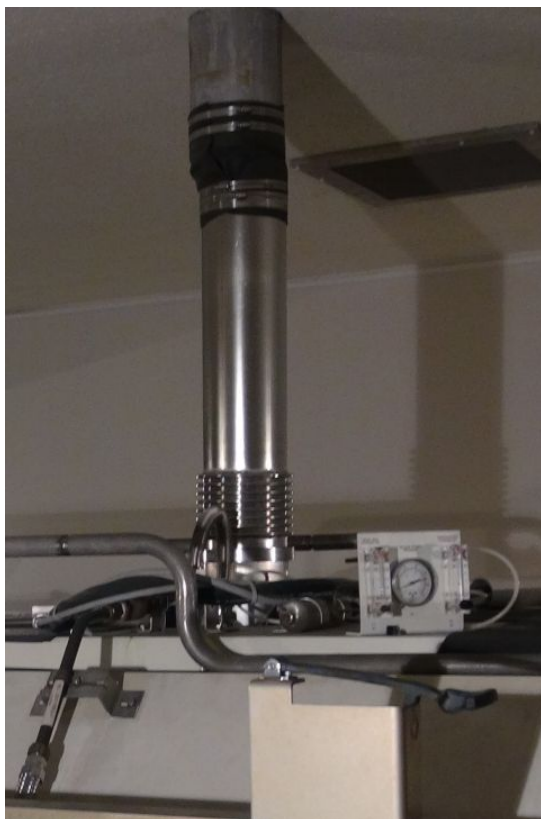
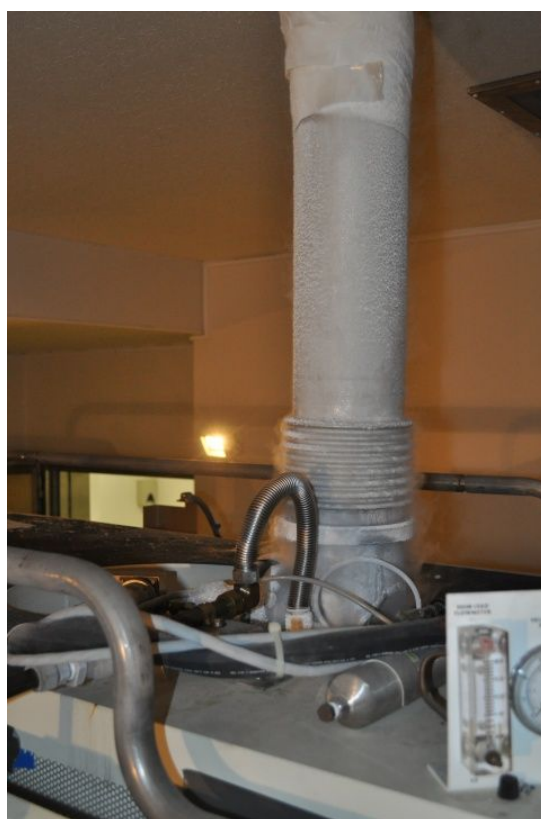
## 室内放出配管：クエンチダクト

クエンチによる内圧放出が治まりかけたときでも、しばらくは配管壁面での空気の液化は続いている。このケースではマグネット設置室内へのヘリウムの漏れ出しは無かった。しかし大量の空気の液化現象は観測でき、その流れ落ちる先がマグネットを覆うカバー内部であり、視界から消えてしまうことが分かった。

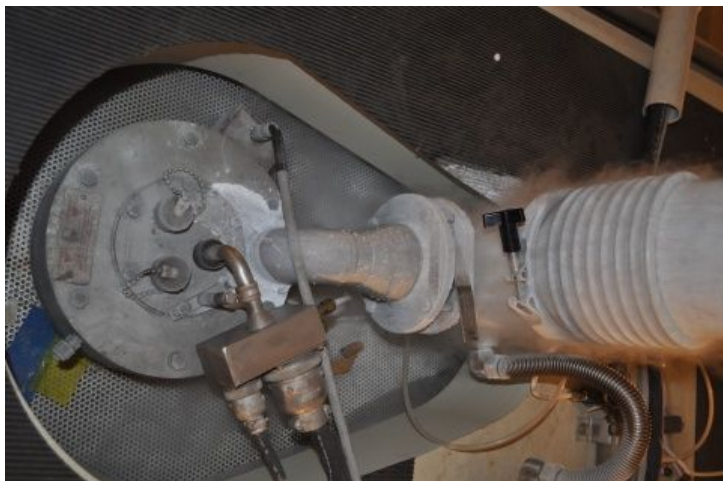
クライオスタット上部を真上から見た写真

クエンチによって増加した内圧は、クライオスタット上部のメインの放出配管に付いた破裂板：バースティングディスクを動作(破裂)させ、室外放出配管(クエンチダクト)を通して室外へ出てゆく。その間に放出路の配管表面に液体空気ができる。

この液体空気は重力にしたがって流れている。内圧が弱まるとこの液化現象も終わり、表面は白い霜で覆われる。
