厚生労働行政推進調査事業（厚生労働科学特別研究事業）  
「水道システムにおけるカーボンニュートラル実現に向けた緩和策と  
気候変動影響に対する適応策の推進のための研究」  
令和4年度研究報告書

水災害による断水の予防策および対応策に関する検討

研究要旨

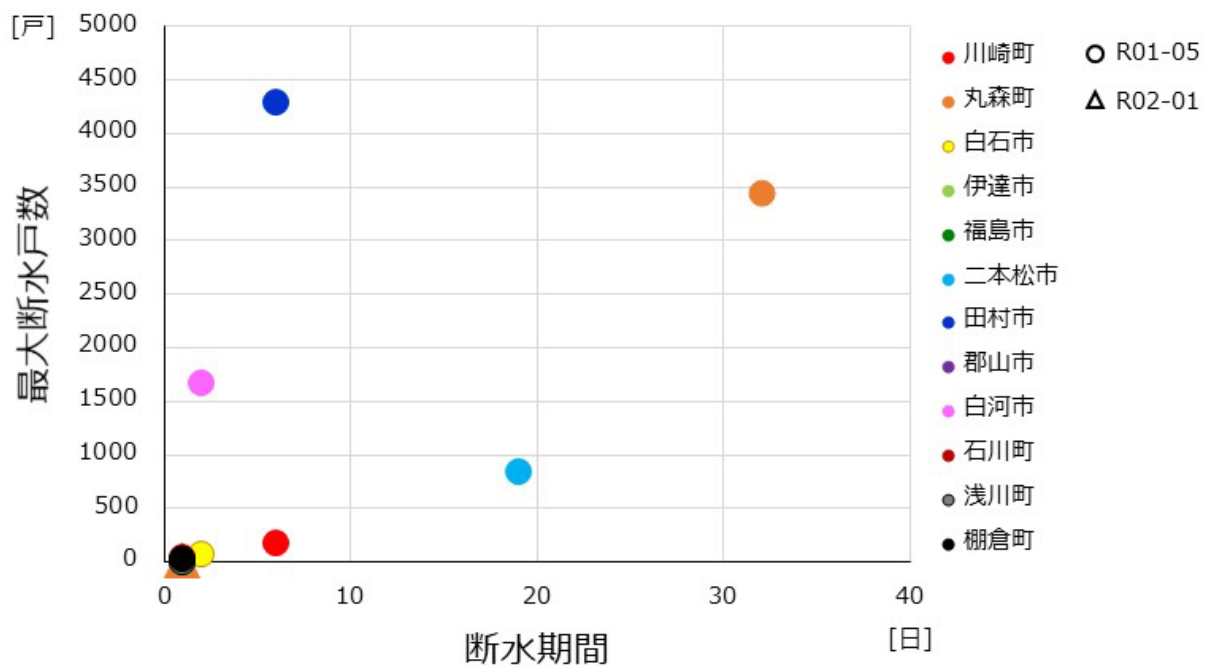
阿武隈川流域および筑後川流域における候補事業体の概要と調査対象災害による断水発生の有無を表 2 および表 3 に示す。また各事業体が経験した断水の要因を表 4 に示す。さらに、流域ごとの断水規模を図 6 および図 7 に示す。

図 6. 阿武隈川流域における断水規模

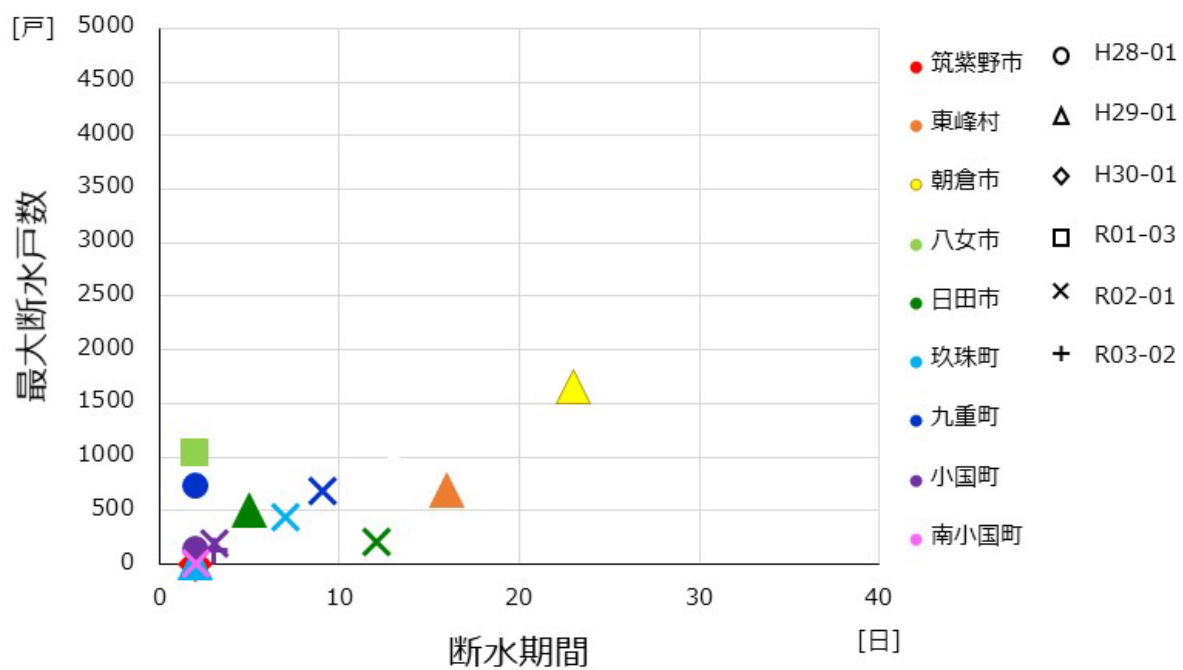
図 7. 筑後川流域における断水規模

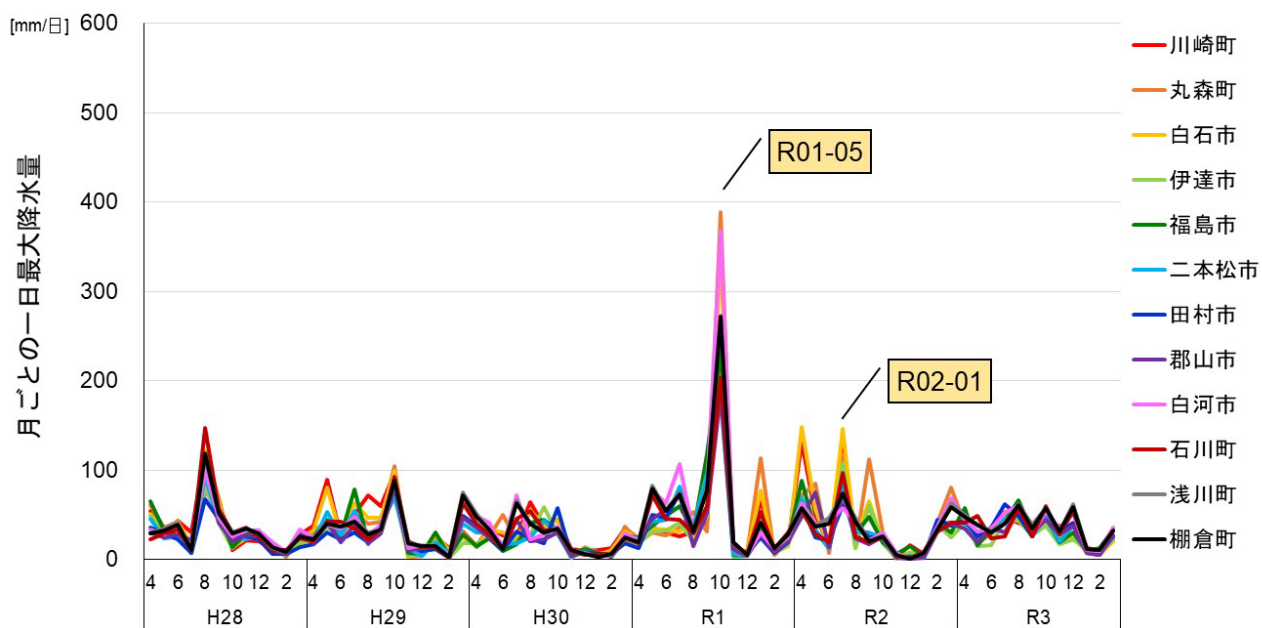
図 8 より阿武隈川流域では R01-05 における降雨が近年稀に見るものであったことが分かる。これは図 10 に示すように、R01-05 による降雨が各事業体において観測史上 1 位または 2 位の降水量として記録されていることから明らかであり、R01-05 における降雨は事業体によっては想定をはるかに上回る降雨であったと推察された。

図 8. 阿武隈川流域の被災事業体における月ごとの一日最大降水量

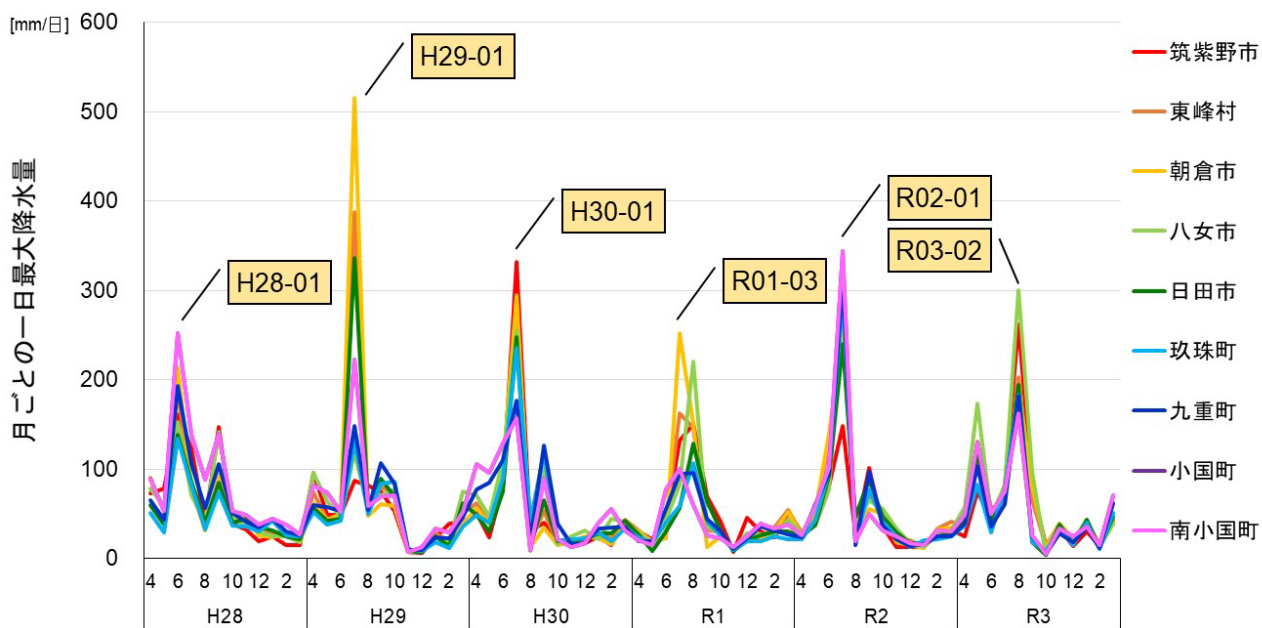
一方、図 9 に示す通り、筑後川流域では、毎年 6 月から 8 月にかけて、いずれかの地域で 200mm/日を上回る降雨が記録されていた。中でも H29-01 における降雨は最大で 500mm/日を上回っており、図 11 を見ると福岡県朝倉市や大分県日田市において観測史上 1 位の降雨であり、断水も発生した。一方で同災害は他の事業体では、観測史上上位の降雨として記録されてはいなかった。また、R02-01（令和 2 年 7 月豪雨）については、各地で観測

図 9. 筑後川流域の被災事業体における月ごとの一日最大降水量

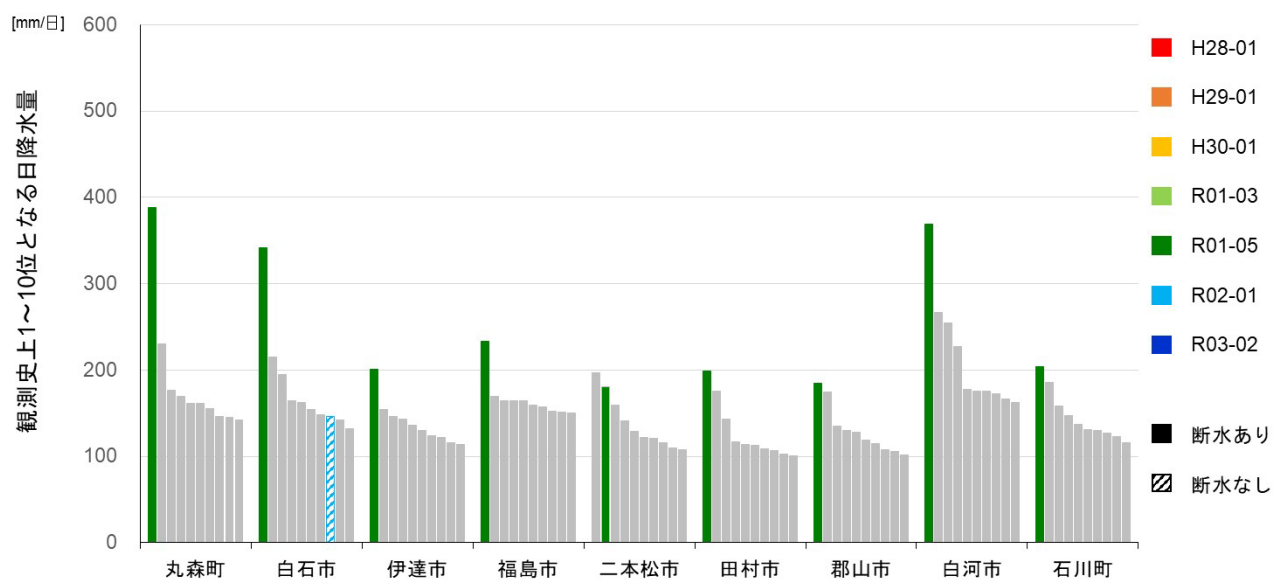
図 10. 阿武隈川流域の被災事業体における観測史上 1～10 位となる一日最大降水量

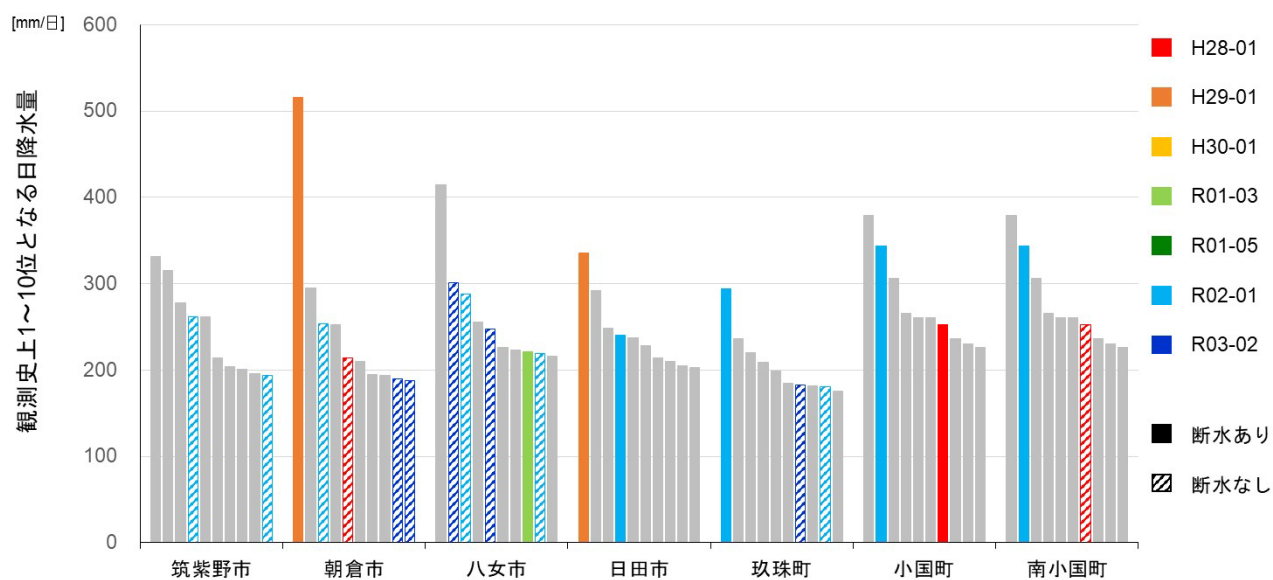
図 11. 筑後川流域の被災事業体における観測史上 1～10 位となる一日最大降水量

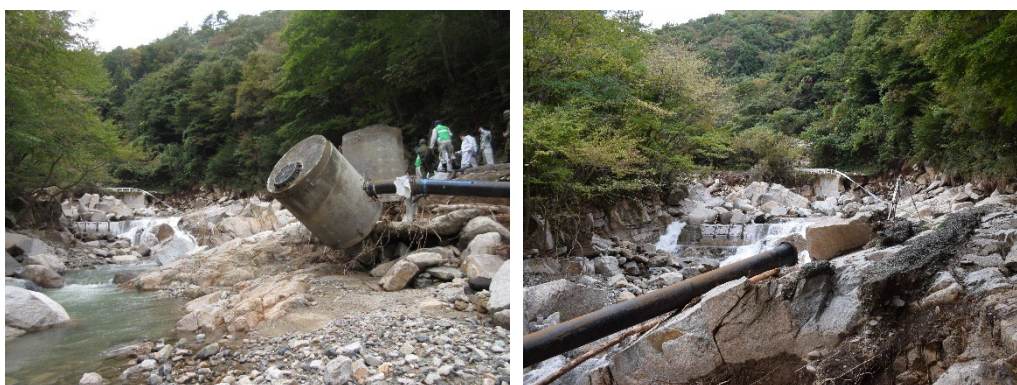
石羽浄水場は付近を流れる内川へ合流する支川である鷺の平川に設けられた鷺ノ平取水口より表流水を取水している。施設の位置関係を図-1 に示す。この系統における被害は、鷺ノ平取水口の流失等による取水機能の停止であり、具体には鷺の平川の増水により岩石が流れ取水口部が変形・破損したほか、導水管およびポンプ井の破損・流失が生じた（写真-1）。

写真-1. 鷺ノ平取水口 被災状況（仙台市水道局提供，令和元年 10 月 21 日撮影）

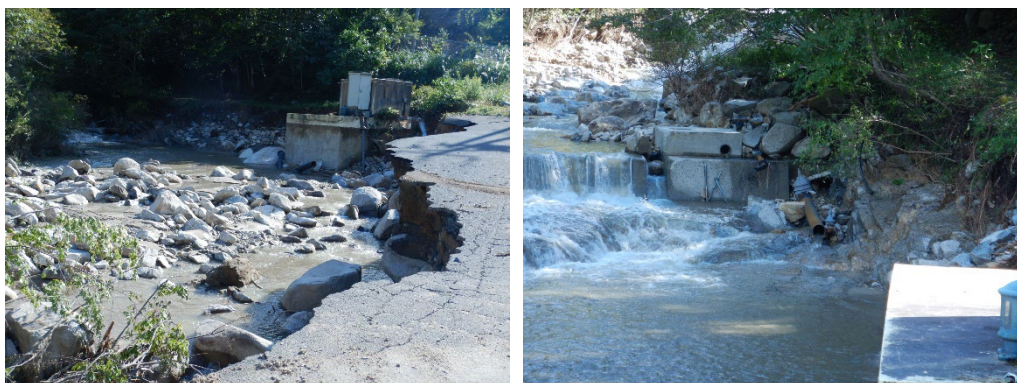
黒佐野浄水場は 200m 程度離れた場所に位置する黒佐野取水口より，黒佐野川の表流水を取水している。施設の位置関係を図-2 に示す。ここでは黒佐野川が増水したことで，河岸が削られ，黒佐野取水口付近の導水管が損傷し，導水機能が停止した結果，黒佐野浄水場からの給水エリア全域が断水となった（写真-2）。一方，（１）に示した鷺ノ平取水口とは異なり，取水口部は多少の損傷はあったものの，取水に支障をきたすものではなかった。

写真-2. 黒佐野取水口 被災状況（仙台市水道局提供，令和元年 10 月 15 日撮影）

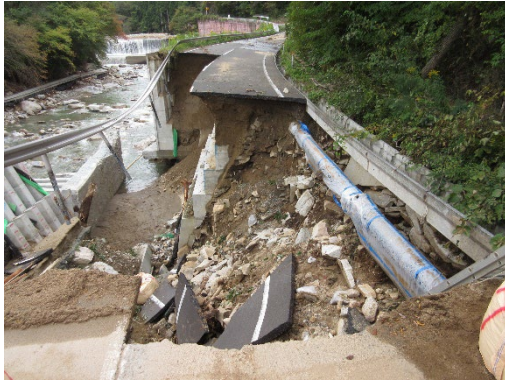
写真-3 および写真-4 に示す通り、道路崩落や流木等により管路への被害も生じていた。

また、写真-3 に示す道路崩落や、写真-5 に示す電柱の倒壊、流木等の散乱などにより交通が制限されており、応急対応に影響がでた。

写真-3. 道路崩落による管路露出（仙台市水道局提供、令和元年10月21日撮影）

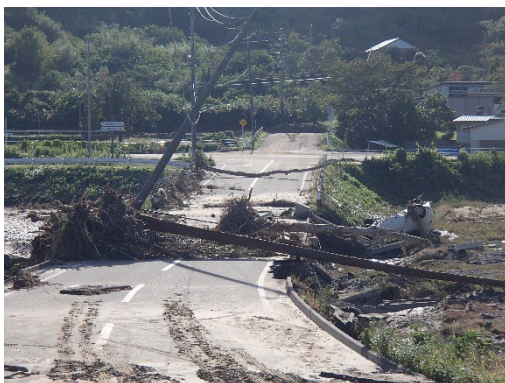
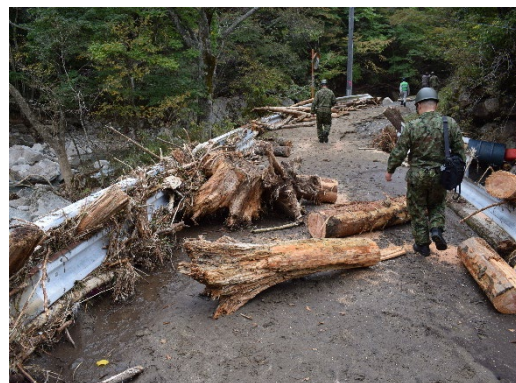
写真-5. 道路の交通制限部（仙台市水道局提供、令和元年10月15～21日撮影）

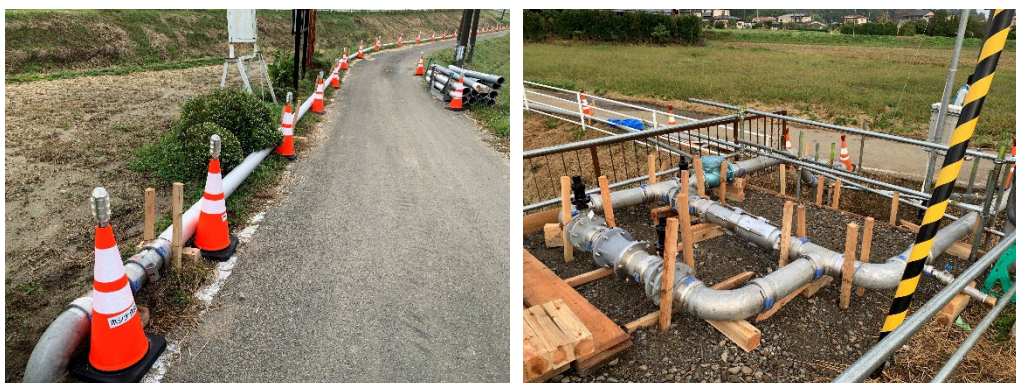
写真-8 角田市との仮設融通管布設状況（仙台市水道局提供 撮影日不明）

断水が最も長期化したのは石羽浄水場系統のエリアだった。前述の通り、石羽浄水場への取水を担う鷲ノ平取水口へ続く道路が被災したため、取水施設復旧の着手が遅れたことが大きな要因として挙げられる。取水地点までの道路が復旧したのは、10月22日(断水10日目)であった。この間、取水施設の仮復旧以外での対応が検討され、その結果、仮設管により隣接する角田市の配水管と接続を試みる運びとなった。融通管は図-3に示す通り、2ルート布設することとし、管種はステンレス管が採用された。館矢間ルートは10月28日(断水16日目)、小斎ルートは10月30日(断水18日目)にそれぞれ通水しており、これにより石羽浄水場系統のエリアの内、館矢間地区および小斎地区でそれぞれ断水が解消された。なお、館矢間ルートの通水により角田市内の一部エリアにおいて水压低下が生じたものの、翌日には角田市内のバルブ操作等により、この水压低下は解消された。当該融通管の布設状況を写真-8に示す。

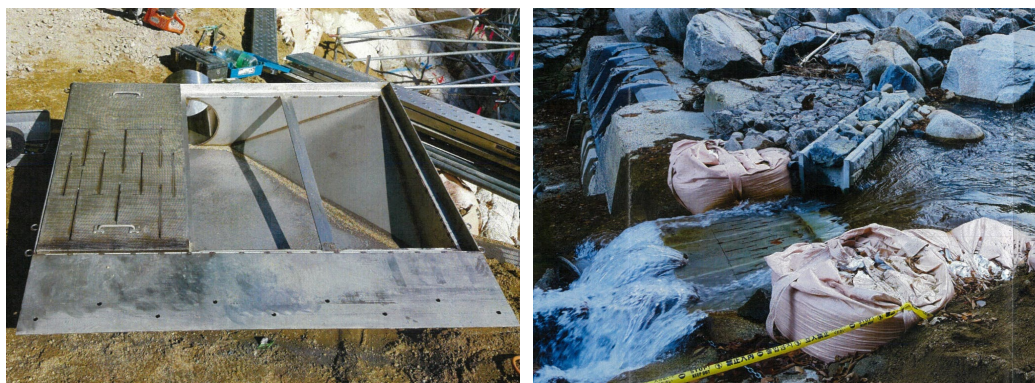
写真-9 鷺ノ平取水口の仮復旧状況（丸森町役場提供 撮影日不明）

上記と並行して鷲ノ平取水口の復旧についても対応が図られていた。鷲ノ平取水口の復旧においては、仮設用の取水口の製作を地元工場へ依頼し対応した。製作された取水口を破損した取水口付近へ設置し、取水を再開した(写真-9)。また導水管の仮復旧も行われており(写真-10)、これらの仮復旧により取水を再開したのが10月27日(断水15日目)であり、31日には水質検査を実施し、基準への適合が確認された。これにより、11月1日には石羽浄水場からの送水が再開され、当該エリアにおける断水が概ね解消された。なお、当該取水地点よりもさらに下流域において、仮設ポンプによる臨時取水に向けた工事が進められていたが、上記の通り鷲ノ平取水口で取水が再開したことから、この仮設ポンプは稼働には至らなかった(写真-11)。

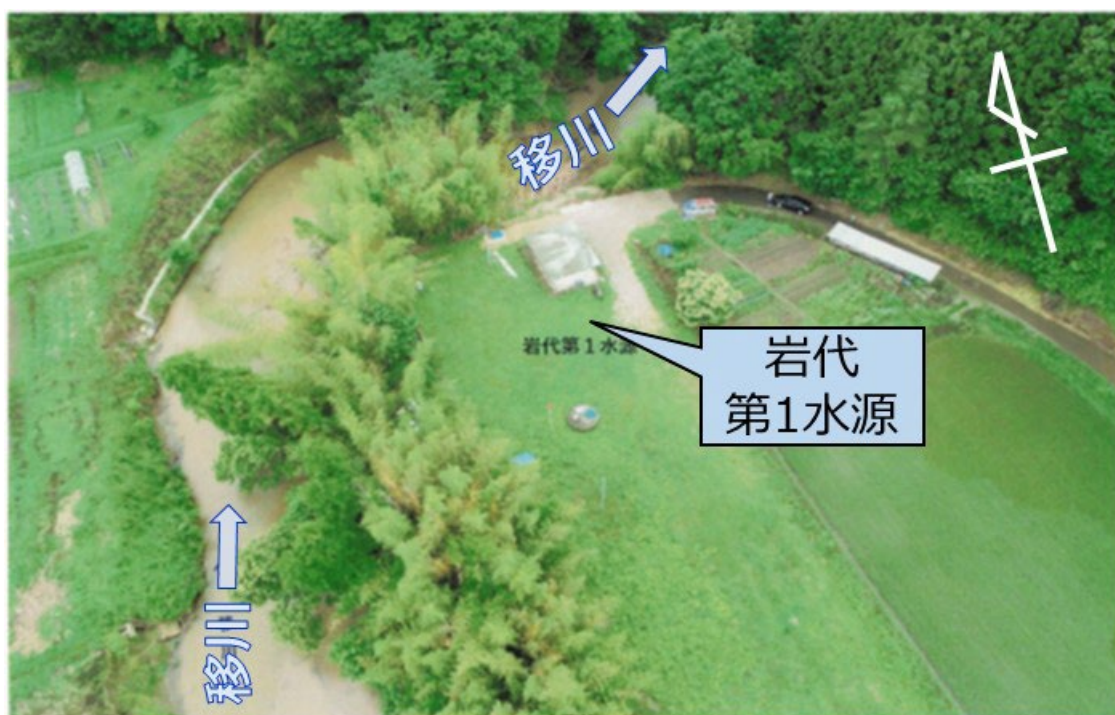
岩代第 1 水源では近くを流れる移川の氾濫により，建屋位置で 95cm（人の腹～胸当たりまで）の浸水があった。浅井戸内への土砂流入により，濁度上昇や井戸内へ土砂堆積が生じていた。また，敷地を覆うフェンスも門扉部分を残して流失してしまった（写真-1，2）。

写真-1. 岩代第 1 水源 航空写真（二本松市役所提供，撮影日不明）

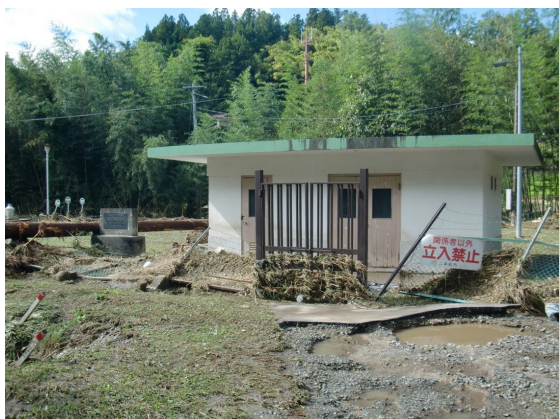
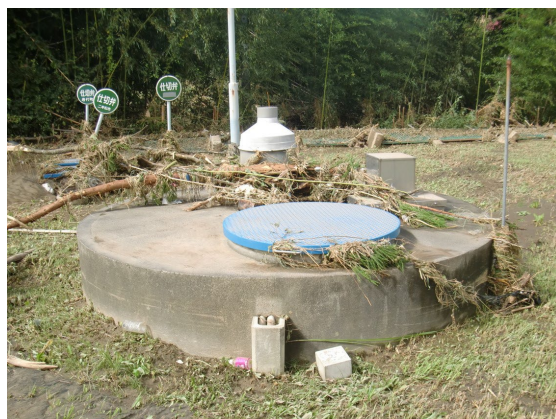
写真-2. 岩代第1水源 被災状況（二本松市役所提供，撮影日不明）

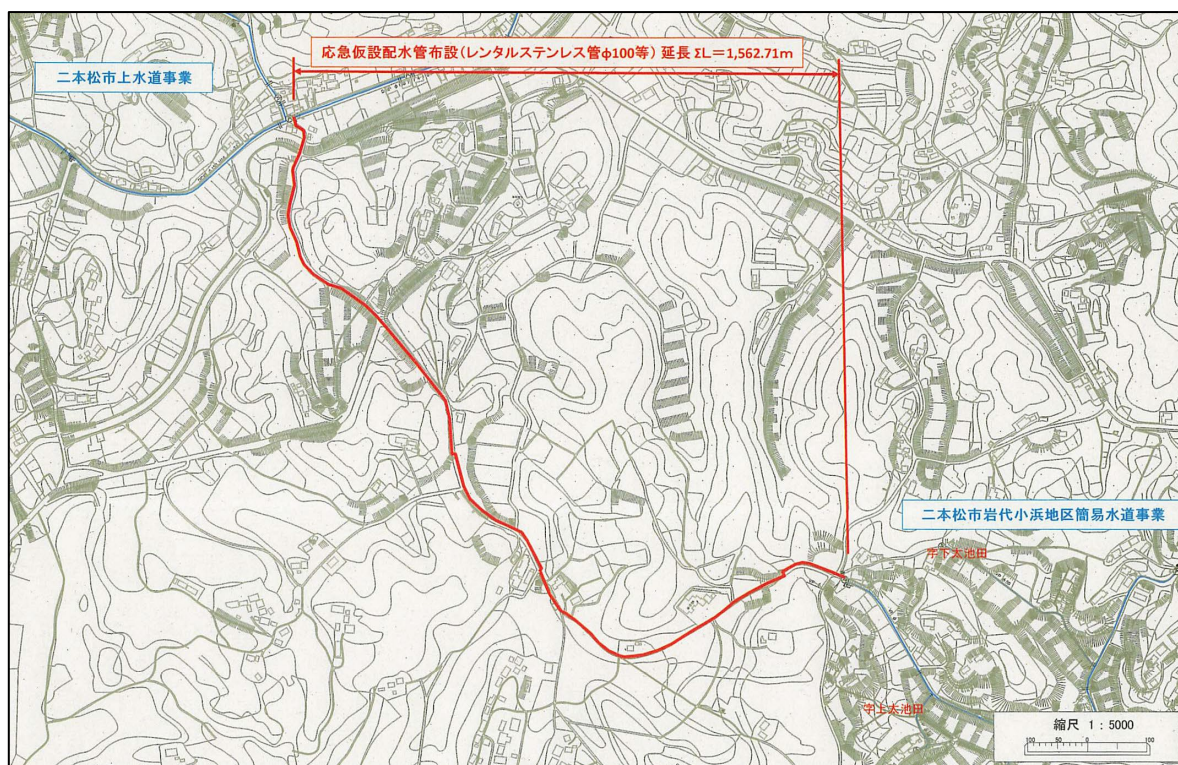
図-1. 仮設配管 位置図

また、二本松市における上水道事業の管路と簡易水道事業の管路連結の可否については、県に対し確認を行ったところ、災害時の断水解消策としての一時的な連絡であったこともあり、滞りなく許可がおりた。なお、今後の災害対応策として当該仮設管路のようにそれぞれの給水エリアを常時結ぶことを検討したが、結ぶ際には岩代簡易水道を上水道事業へ統合する必要があるとの指摘を受けた。上水道事業は独立採算制であるのに対し、簡易水道事業は一般会計であり、岩代簡易水道を上水道事業へ統合するとなると、独立採算分の負担が大きくなることから統合することは財政上困難であり、結果それぞれの給水エリアを結ぶことはかなわなかった。

以上の理由から現在は上水道事業の給水エリアを岩代方面へ広げ、有事の際にすぐに接続できるような体制とすることを検討している。このように断水エリアの早期解消を目的とした管路の整備工事については、現状として補助金等の支給制度はなく、事業体の負担となっていることもヒアリングを通して明らかになった。

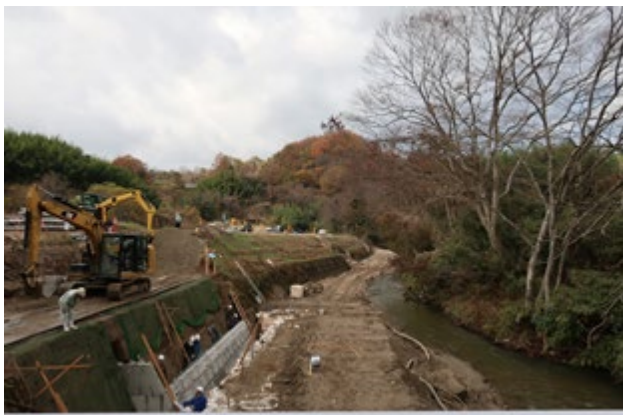
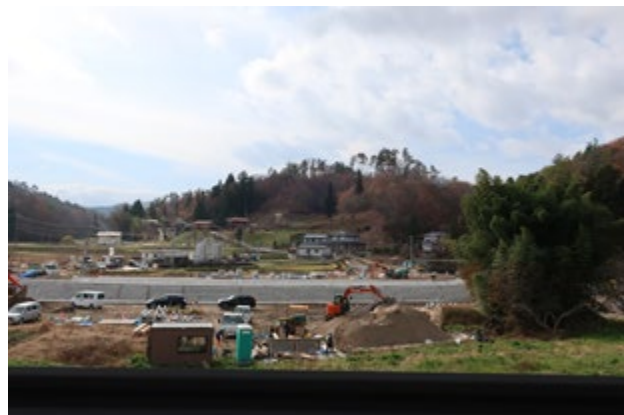
至る箇所で河川工事が今なお継続中である（写真-9）。

写真-9. 二本松市内における河川工事（令和4年11月22日現地視察時撮影）

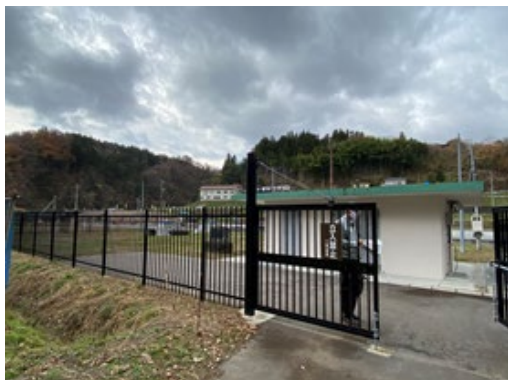
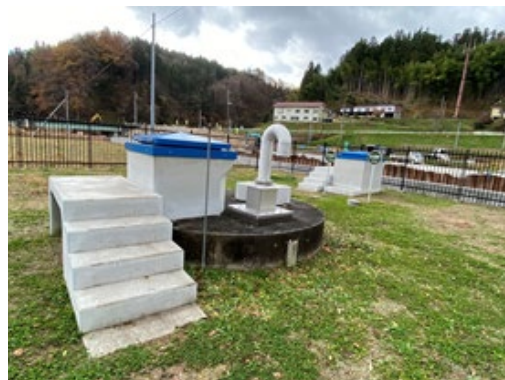
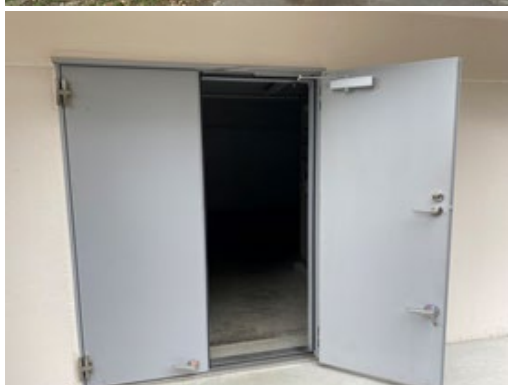
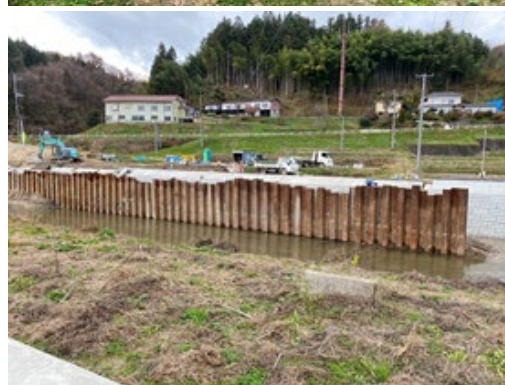
写真-10. 第1水源 復旧状況（令和4年11月22日現地視察時撮影）

流失したフェンスは復旧されたものの、敷地全体ではなく、井戸部と建屋部だけを覆うような形で小規模化されていた。また井戸部に関しては、被災時に生じた浸水を想定浸水深とした嵩上げがなされた。これは周辺で今なお継続中の河川工事の完了後に想定浸水深が見直される予定があり、これにより第1水源における想定浸水深が下がる見込みにあることも加味されている。なお、建屋に関しても扉等に関して防水化されていた（写真-10）。

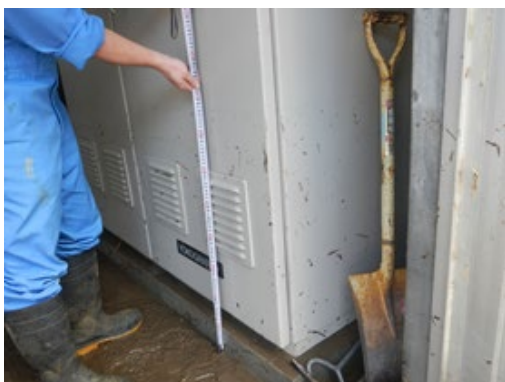
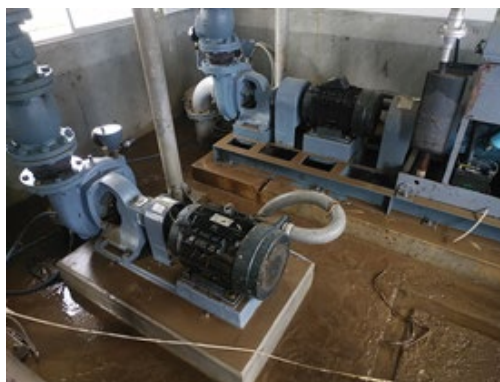
写真-1. 第2水源（庁舎前取水施設） 被災状況（田村市上下水道局提供，撮影日不明）

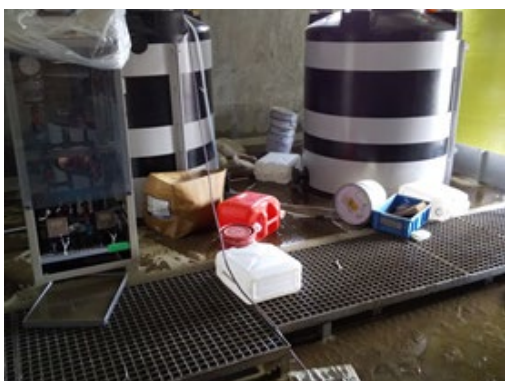
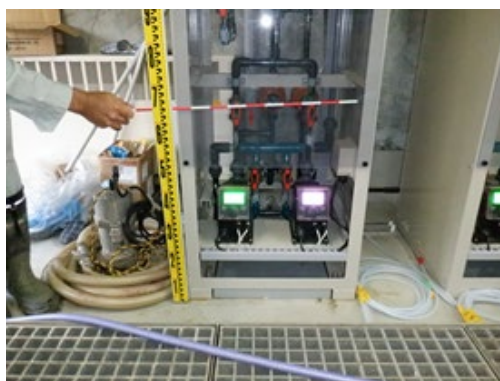
写真-2. 船引浄水場薬注施設 被災状況（田村市上下水道局提供，撮影日不明）

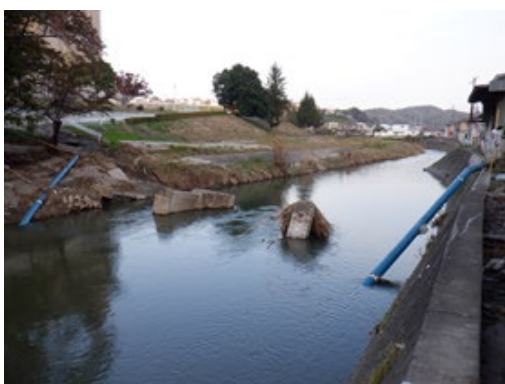
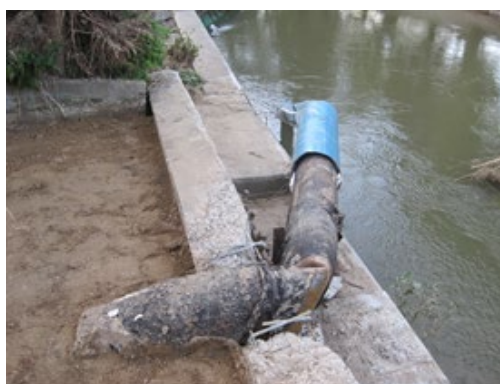
写真-3. 水管橋 被災状況（田村市上下水道局提供，撮影日不明）

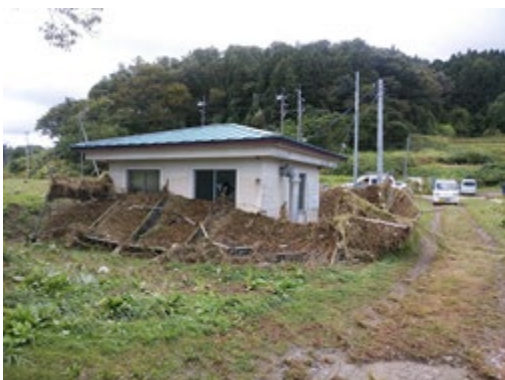
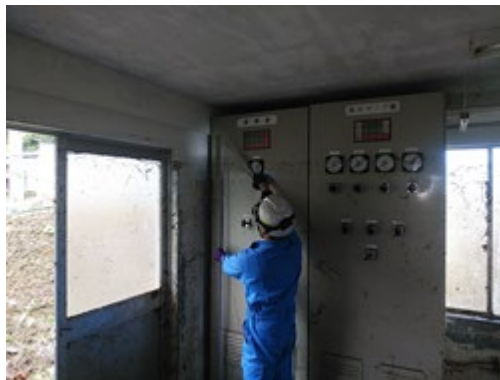
写真-4. 第1水源（上流部取水施設） 被災状況（田村市上下水道局提供，撮影日不明）

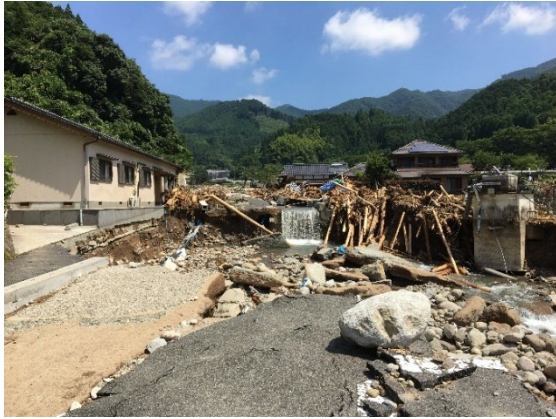
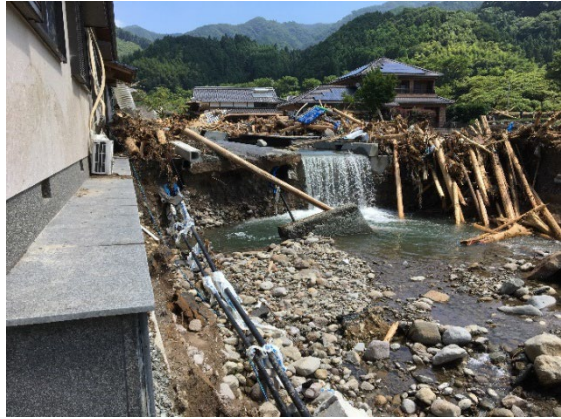
宝珠山川の湾曲部において土砂や流木が堆積した結果、天然ダムが形成され、これにより溢れた河川水が福岡県道52号八女香春線へ流れ出たことで、当該道路が崩壊した。被災当時の八女香春線を写真-1に示す。この道路崩壊の結果、土中に埋設されていた管路が損壊したほか、写真-1（左）の右側に写るポンプ設備にも被害が生じ、上流の竹浄水場への導水が停止した。

写真-1. 八女香春線 被害箇所（東峰村役場提供、撮影日不明）

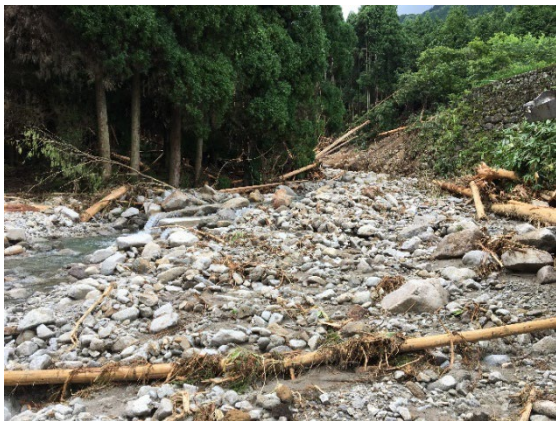
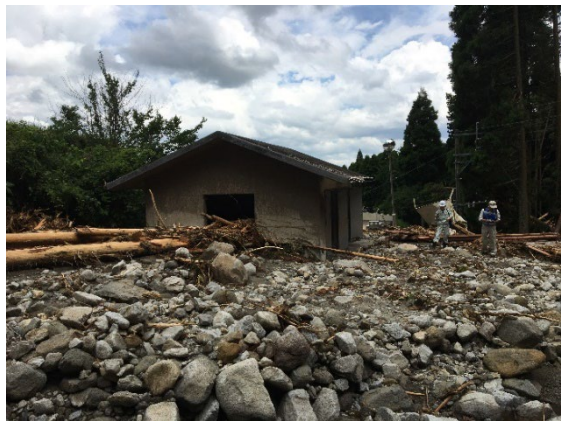
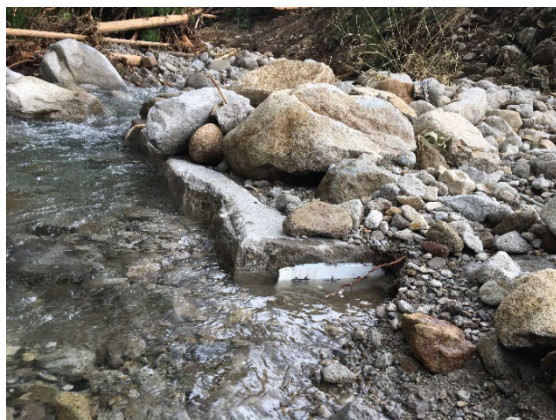
宝珠山川の起点から 300m 程下流に位置する竹浄水場では、河川氾濫および土砂災害が生じており、設置されていた管理棟や着水井、緩速ろ過池が流木や土砂によって埋もれた。これにより竹浄水場では浄水機能が停止した。災害当時の竹浄水場を写真-2 に示す。

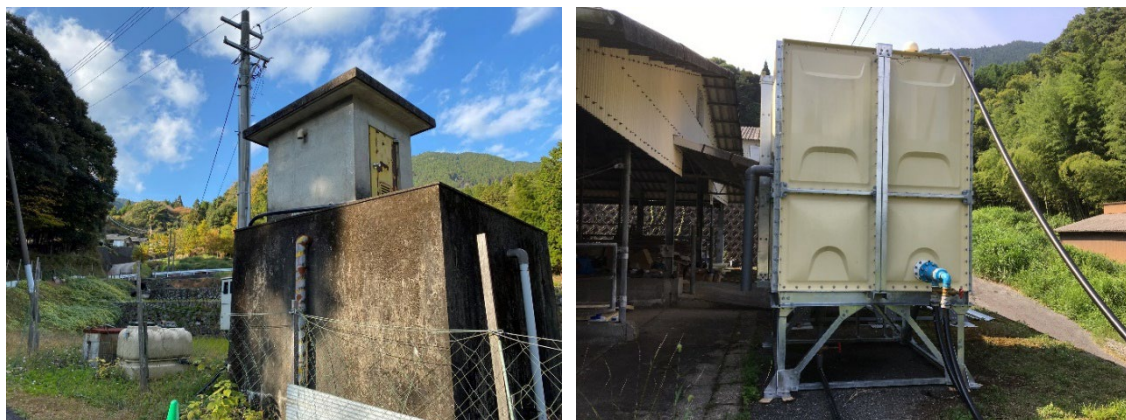
写真-3. 個人所有の取水設備と仮設タンク

竹浄水場への導水ポンプ設備の復旧には時間がかかる見通しであったことから、別の方法による原水の確保を検討した。その中で、東峰村議会の議員より竹浄水場からやや下流の位置に個人が飲用のために所有している取水施設があるとの情報提供があった。この情報をもとに、すぐに施設の所有者と設備利用等に関する交渉を行ったところ、快諾を得られたことから、当該取水施設付近へ仮設タンクを設置し、タンク内で取水した水に対し塩素剤による消毒を施し、配水を再開する運びとなった。個人所有の取水設備と設置した仮設タンクを写真-3に示す。なお、水質検査に関しては通常時より検査を委託している民間企業へ依頼し、水質基準9項目の簡易検査を実施した。

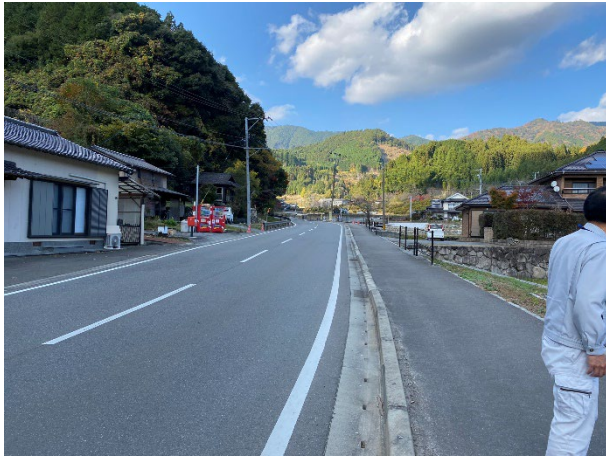
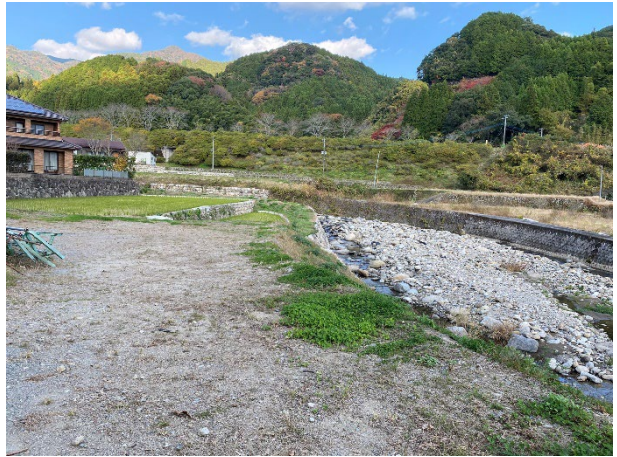
写真-4. 旧ポンプ設備設置箇所（令和4年11月15日 現地視察時撮影）

旧ポンプ設備が察知されていた箇所の現況を写真-4に示す。写真-4（左）は、写真-1（左）に示した写真の撮影位置と概ね同様になるように撮影したものであり、八女香春線の復旧の様子が分かる。ポンプ設備は写真-4（右）に示す位置に設置されていたが、取水地点および導水ルートの変更に伴い不要となったため、当該ポンプ設備は撤去されていた。

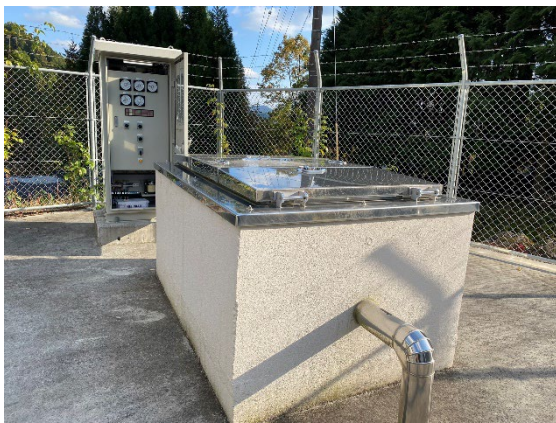
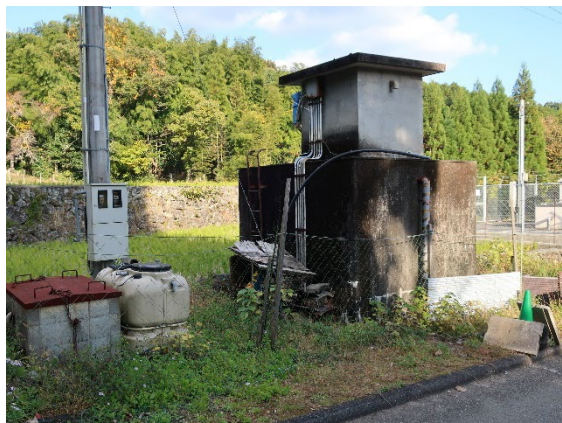
写真-5. 新規取水施設（令和4年11月15日 現地視察時撮影）

新規に設けられた取水施設を写真-5に示す。写真-5（右）の中央に写るのが既存の私有取水施設であり，その奥に水道施設として新規に設けられた取水施設が設置されたのが分かる。

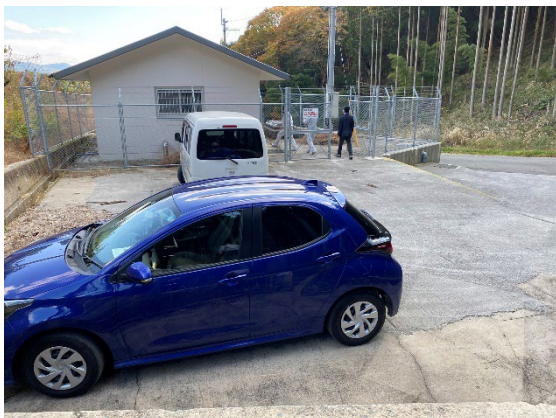
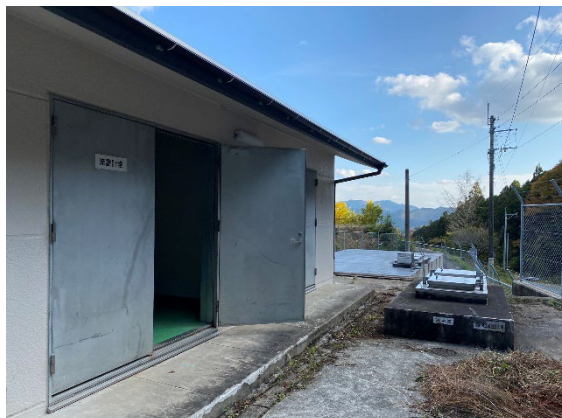
写真-6. 竹浄水場 復旧状況（令和4年11月15日 現地視察時撮影）

復旧された竹浄水場を写真-6に示す。被災前は写真-6（左）の駐車スペースに緩速ろ過池が設置されていたが，水源の変更に伴い撤去された。

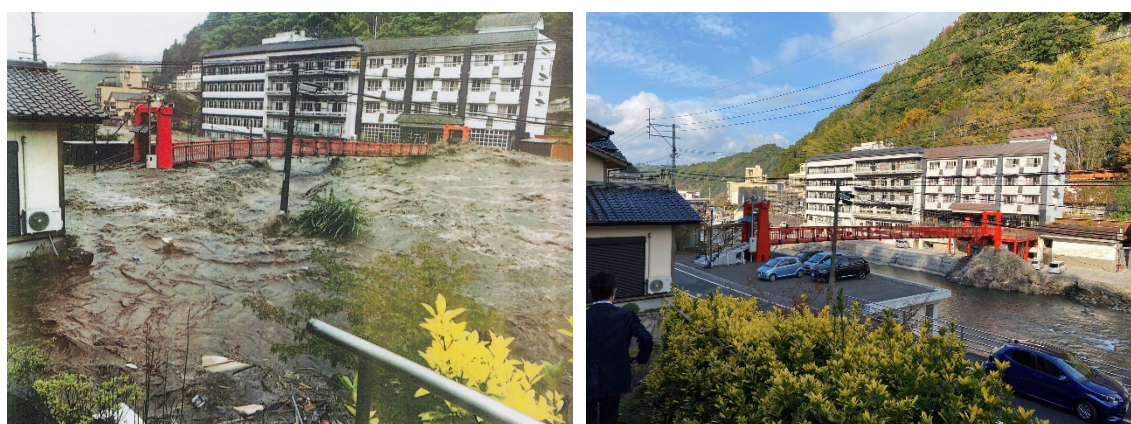
写真-1. 被災時と平常時の玖珠川

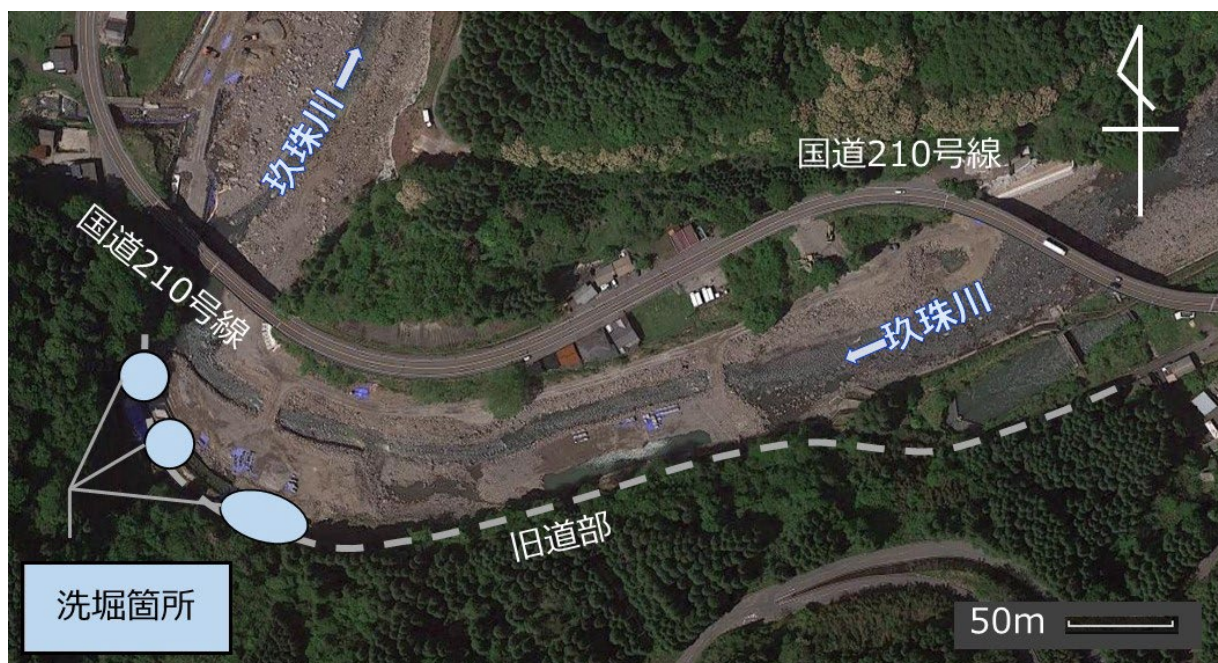
図-1. 天ヶ瀬地区被害箇所 位置図

天ヶ瀬地区では玖珠川沿いに整備された旧道に埋設されている配水管によって水道水が供給されるが、玖珠川の氾濫によりこの旧道が洗堀され、水道管が破損・流失することとなった。洗堀被害があったのは玖珠川が大きくカーブしている箇所の外側に位置する旧道路であり(図-1)、ここに埋設されていた管路に被害があった結果、破損地点より先への配水が停止し、該当エリアで断水が発生した。旧道部の被害状況を写真-2に示す。

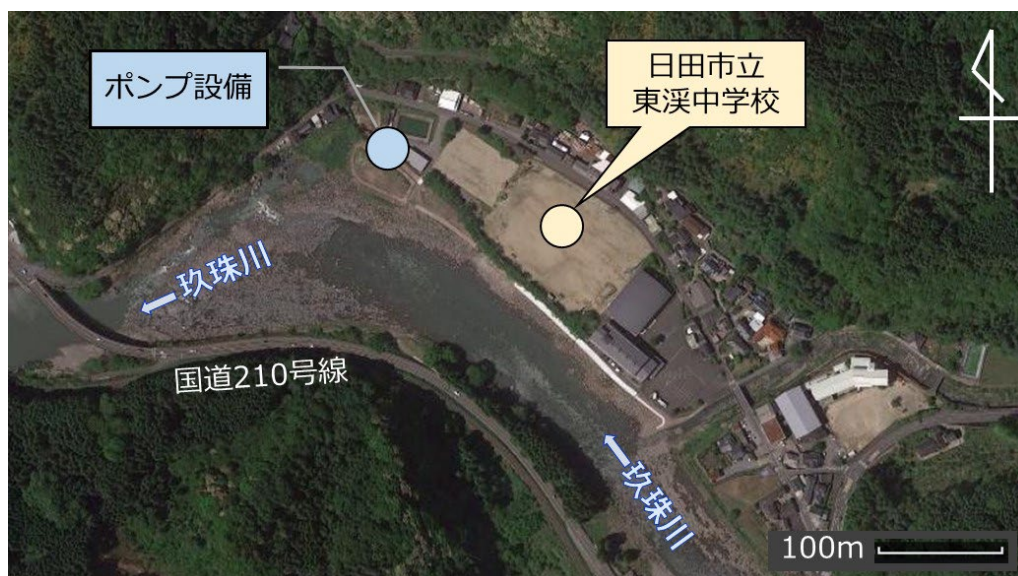
図-2. 中川地区被害箇所 位置図

中川地区への配水を担う配水池へ水を送る中継ポンプ設備が、玖珠川の氾濫に伴い冠水した。ポンプ設備は玖珠川が大きく湾曲している箇所の外側部に位置する中学校の敷地内に設置（図-2）されていたものであり、玖珠川が氾濫したことで、周辺地区が浸水し、当該ポンプ設備についても、計装設備、ポンプ操作盤のほか、各種計器類などが水没した（写真-3）。

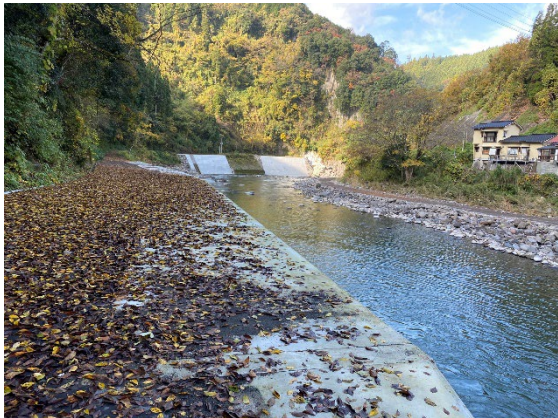
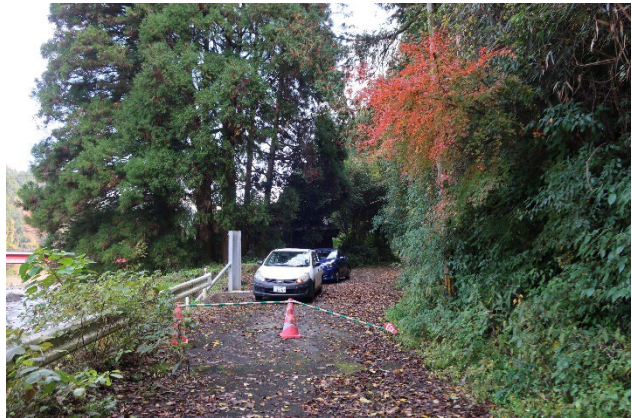
写真-4. 旧道部復旧状況（令和4年11月15日現地視察時撮影）

被災した旧道部の復旧状況を写真-4 に示す。道路としても復旧されたものの、写真-4（右）に示す通り、旧道部への進入路にはカラーコーンが設置されており、車両が進入できないようになっていた。

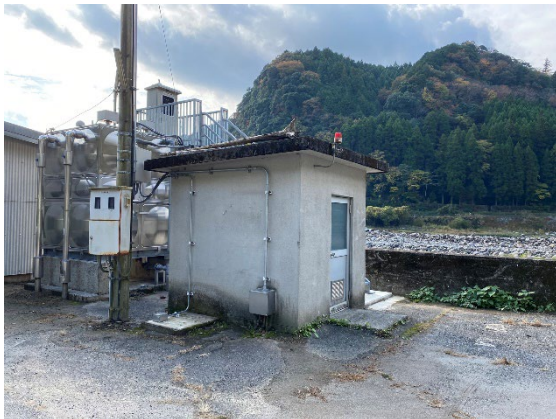
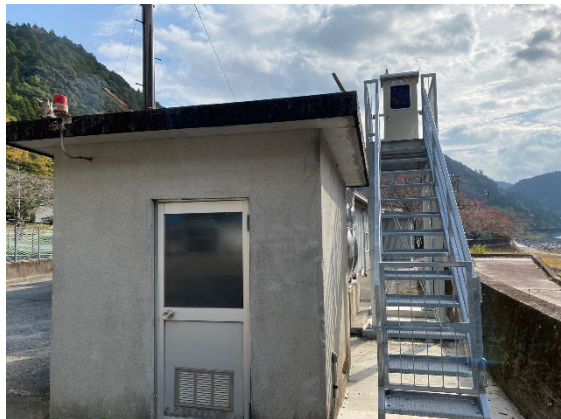
写真-5. ポンプ設備復旧状況（令和4年11月15日現地視察時撮影）

ポンプ設備の復旧状況を写真-5に示す。写真手前にあった制御盤（写真-3参照）が、建物裏手に設けられた架台の上に移設されていた。

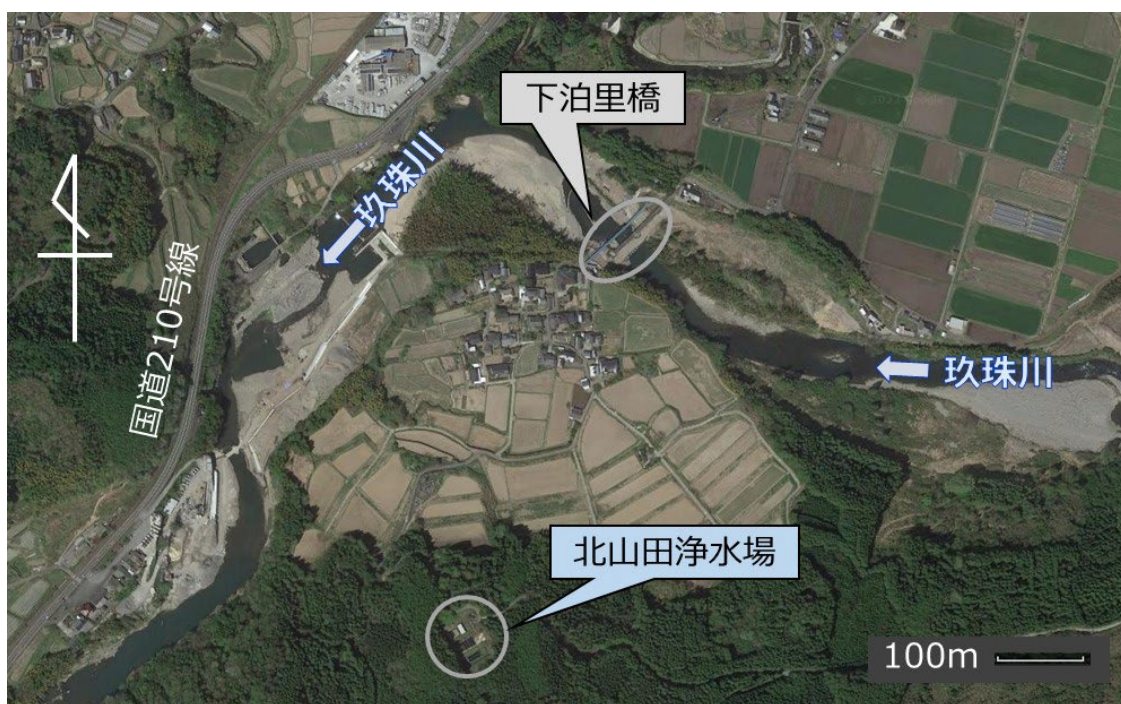
図-1. 下泊里橋周辺位置図

玖珠川の左岸に位置する北山田浄水場で浄水処理された水は、左岸エリアへ配水されるだけでなく、下泊里橋の上流側に添架された配水本管φ200mmによって、右岸側の北山田地区中心部へと輸送される。今回の災害では玖珠川が増水した結果、この下泊里橋の上部工の一部が流失したことで、添架されていた配水本管も同様に流失し、北山田地区中心部への配水機能が失われた。被災した下泊里橋を写真-1に示す。

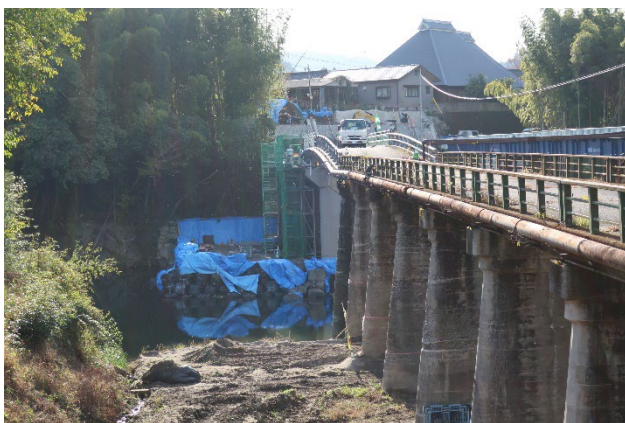
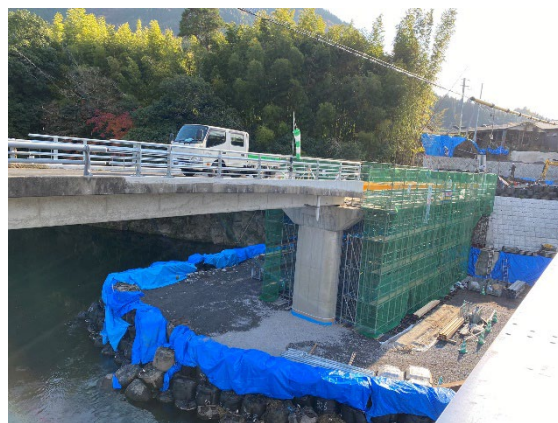
写真-3. 下泊里橋の復旧状況（令和4年11月14日現地視察時撮影）

下泊里橋の復旧状況を写真-3に、仮設歩廊に設置された仮設管路を写真-4にそれぞれ示す。下泊里橋の落橋部手前までは既存の添架管を利用し、そこから仮設歩廊へ河川を縦断させていた。

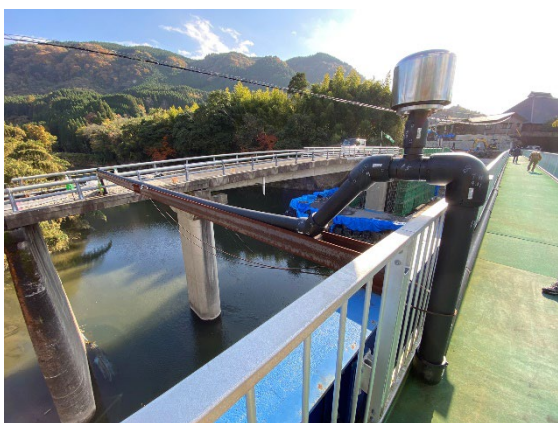
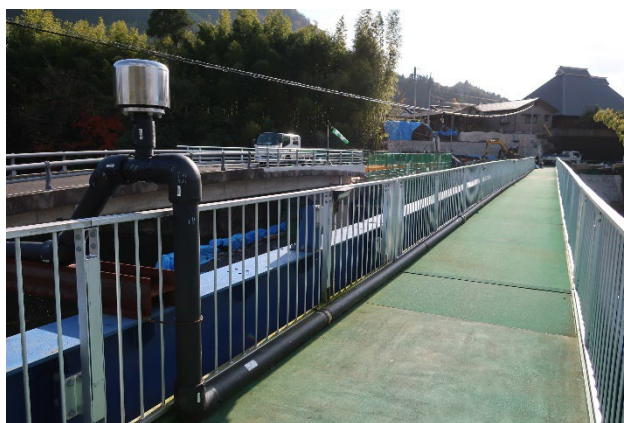
写真-4. 仮設歩廊上への仮設配管（令和4年11月14日現地視察時撮影）

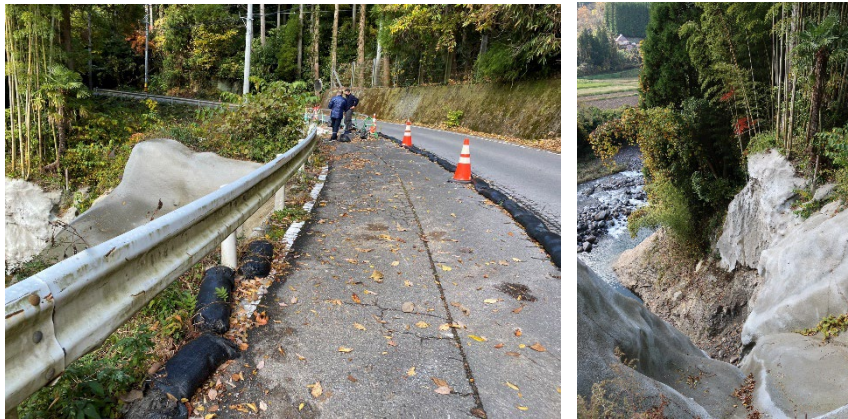
道路復旧が未着手となっていた箇所を写真-4に示す。この写真-4に示されるのは写真-2で示した被災箇所である。急こう配な斜面が崩落しており、道路復旧までは着手されていなかったものの、前述の通り管路の離脱等は無かったことから、水道施設としては仮復旧等を施してはいなかった。

写真-4. 道路復旧が未着手であった被害箇所（令和4年11月14日現地視察時撮影）

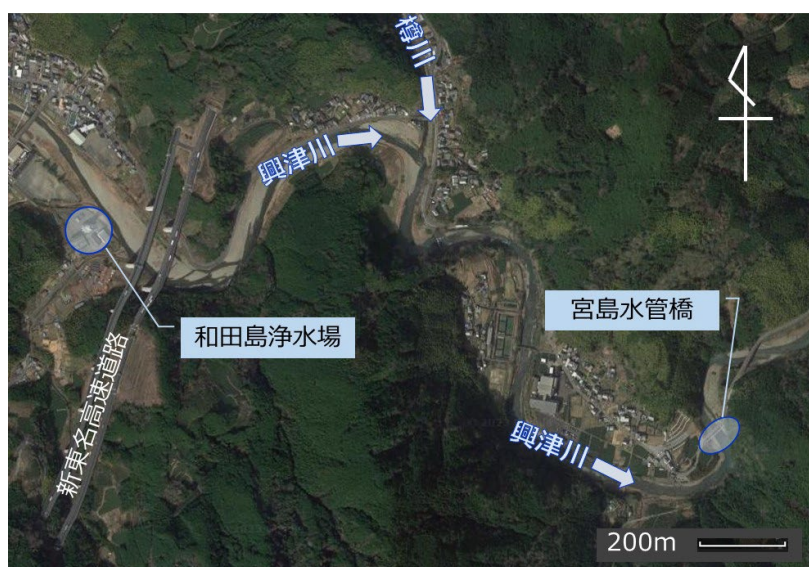
図-1. 宮島水管橋 位置図

宮島水管橋は興津川のさらに 2km ほど上流に位置する和田島浄水場で処理した水を興津川流域に位置する和田島ブロックへ送るための配水本管である。興津川が増水した結果、河川計画水位を大幅に上回ることとなり、同水管橋まで水位が達したことで、上流域で発生した流木等が大量に衝突・堆積し水管橋へ負荷がかかった結果、水管橋が損傷・変形し、落橋に至ったと推測される（写真-1,2）。

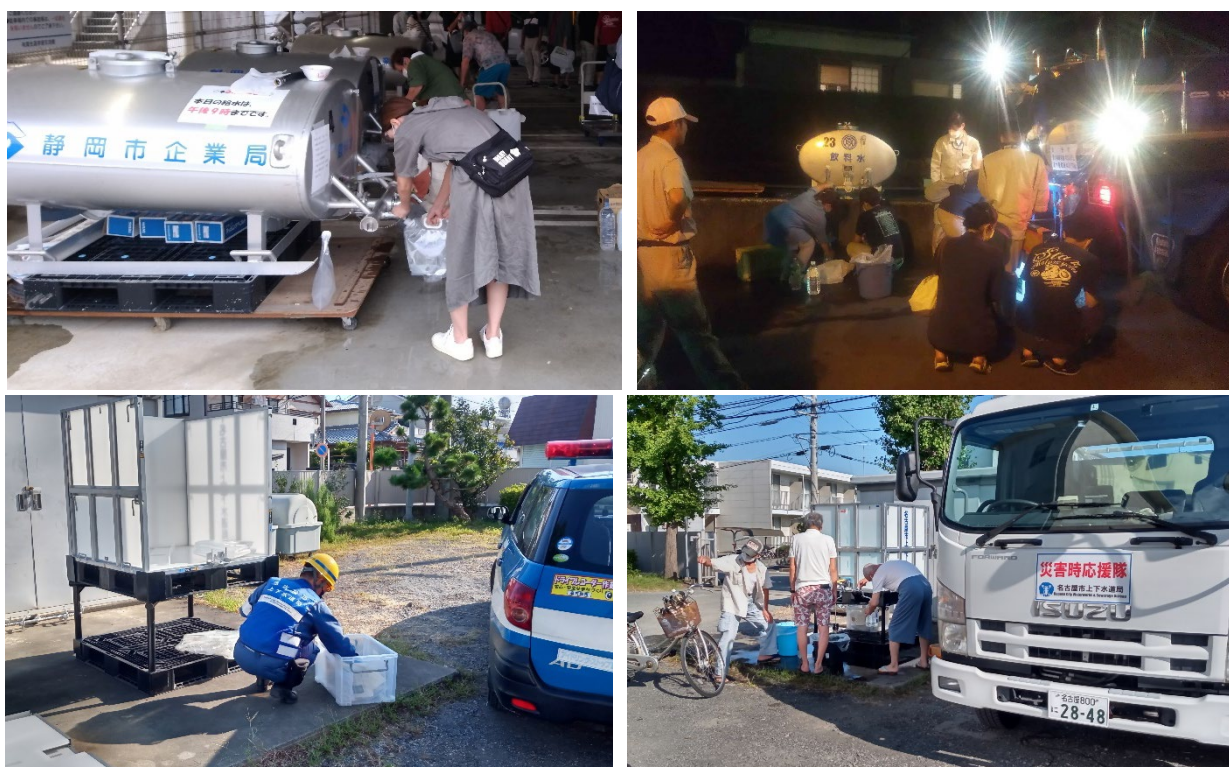
実施された応急給水の活動状況や各拠点の稼働状況を写真-4 に示す。

写真-4. 応急給水活動
