厚生労働行政推進調査事業（厚生労働科学特別研究事業）  
「水道システムにおけるカーボンニュートラル実現に向けた緩和策と  
気候変動影響に対する適応策の推進のための研究」  
令和4年度研究報告書

水災害による断水の予防策および対応策に関する検討

研究要旨

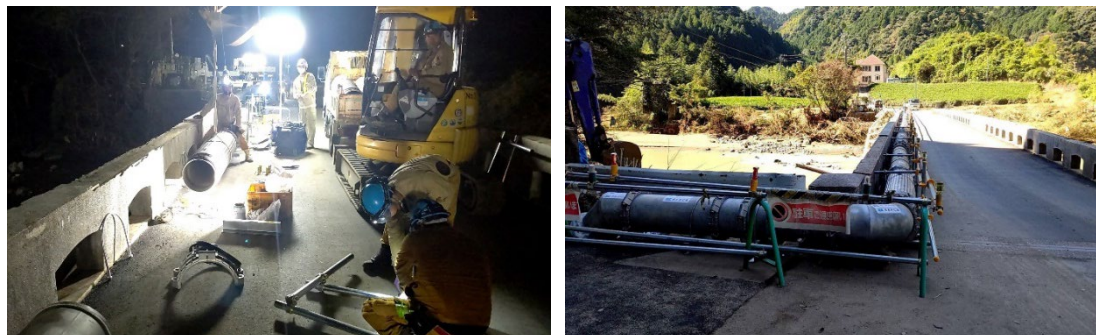
写真-5. 宮島水管橋の仮復旧（静岡市上下水道局提供 令和4年10月1日撮影）

宮島水管橋の復旧に関して、当水管橋の5mほど下流に位置する道路橋（宮嶋橋）上への仮設配管が行われた。宮嶋橋は仮設配管を占有しても、車両通行スペースを確保できるだけの幅員を有していることが確認できたことから、当該復旧案が最短での復旧方法だと判断され、河川管理者および道路管理者の承諾も得られた。宮嶋橋は架設から70年以上経過する道路橋であり、管種選定にあたっては過重負担の軽減、狹隘幅員（ $W=4.5m$ ）での作業となることも考慮し、軽量かつ施工性の高いステンレス鋼管（ハウジング型継手） $\phi 400mm$ が採用された。材料は貯蔵がなかったため、施工業者が市外より手配し、一番遠方では秋田県からの手配となった材料もあった。これら対応を経て、宮島水管橋の落橋により生じた断水は10月6日に解消された。宮島水管橋の仮復旧について施工中および施工完了後の状況を写真-5 に示す。

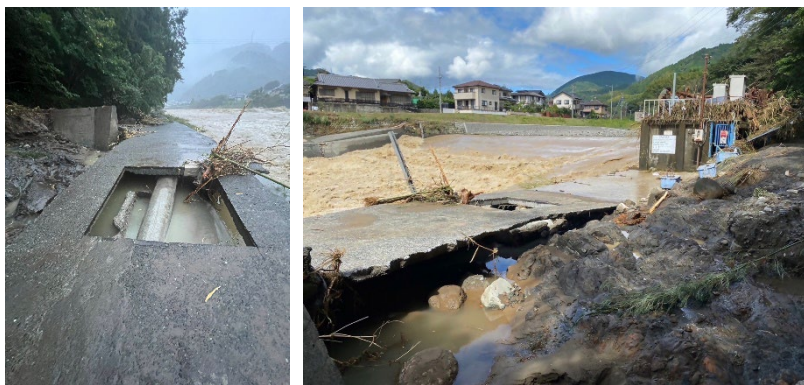
①承元寺取水口の復旧に関しては、写真-6に示す通り、承元寺取水口への経路が被災しており重機を搬入できる状況になかったことから、主に人力によって取水口内部の流木や土砂の撤去作業が実施されることとなった。この撤去作業は静岡市職員および地元業者により9月25日から行われた(写真-7)。同作業は27日に完了したが、この結果、取水不良の原因が取水施設内部に堆積した土砂によるものだと確認された(写真-8)。土砂堆積箇所は作業スペースが狭く重機等を用いることが不可能であったことから、人力による作業の継続を余儀なくされたものの、現行体制での撤去作業では相当の時間を要することが想定された。このことから、同日中に陸上自衛隊に対して土砂の撤去作業を要請する運びとなった。陸上自衛隊の迅速な対応の結果、作業は要請のあった27日中に開始され、翌日の28日には完了した(写真-9)。撤去作業完了後、取水口から沈砂池への導水管に破損がないことも確認され、清水谷津浄水場の浄水池調整作業も経て、28日のうちに取水が再開された。

写真-6. 承元寺取水口への経路における被災状況（静岡市上下水道局提供 令和4年9月24日撮影）

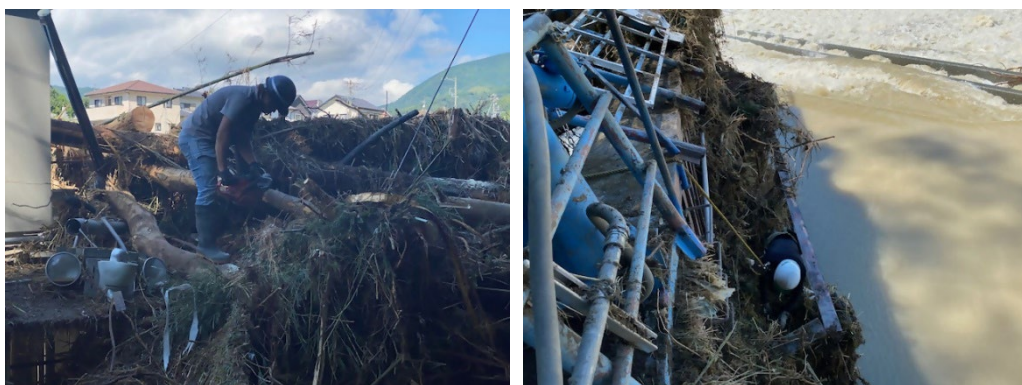
写真-7. 静岡市職員および地元業者による流木等の撤去作業（静岡市上下水道局提供 撮影日不明）

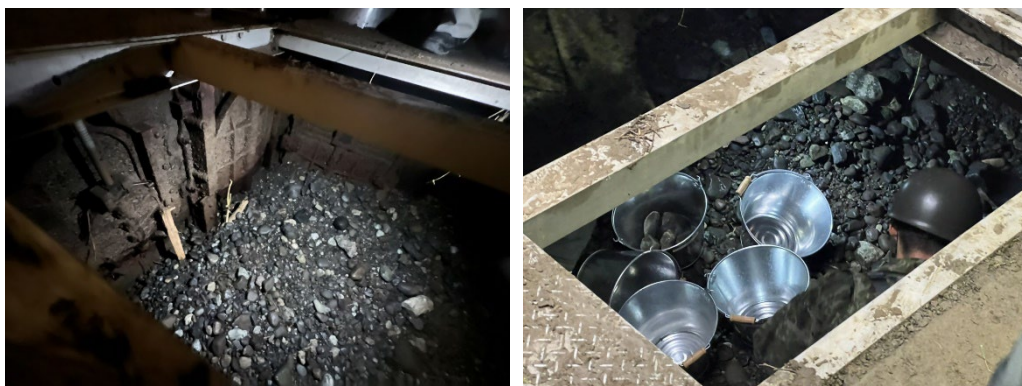
写真-8. 取水施設内部に堆積した土砂（静岡市上下水道局提供 令和4年9月27日撮影）

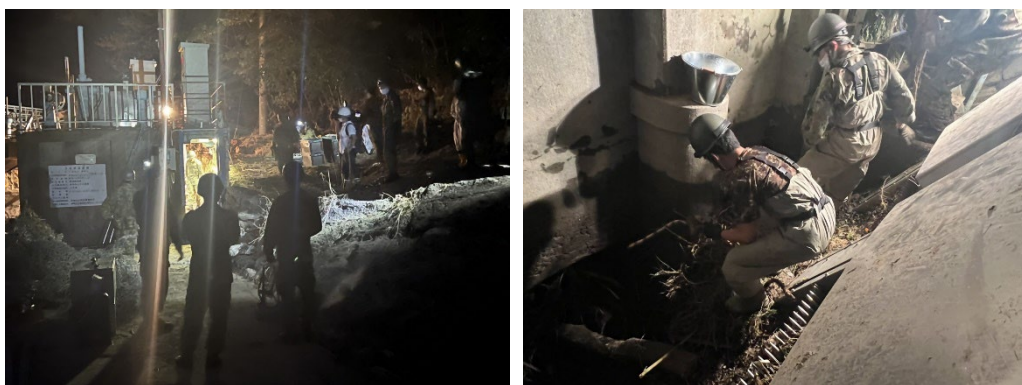
写真-9. 自衛隊による土砂等の撤去作業（静岡市上下水道局提供 令和4年9月27日撮影）

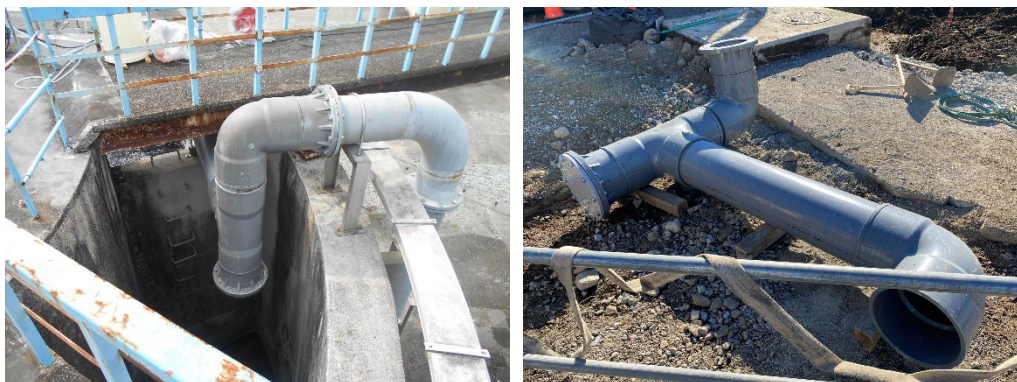
写真-10. 工水受水のための仮設配管状況（左：静岡市上下水道局提供 撮影日不明）および  
仮設配管に用いた管材料（右：著者ら撮影 令和5年1月30日現地視察時）

②清水谷津浄水場への臨時取水に関しては、静岡市の有する別の取水施設による運用と、静岡県が所管する工業用水の受水の2つの施策がとられた。清水谷津浄水場への取水体制としては、主要な承元寺取水口のほか、通常は稼働していない八木間ポンプ場(第1～第3ポンプ)が整備されている。当該災害において、降雨が激しくなった9月23日より、八木間ポンプ場の稼働を開始し、承元寺取水口からの取水不良が発生した24日にはこれらポンプをフル稼働させて対応を図った。しかし取水量の増強が必要となったことから、雑用水として受水の契約をしている工業用水を増量し、臨時の安定水源として活用する方法が検討された。工業用水からの受水案については、令和2年度に興津川および静岡市葵区の主用水源である安倍川における渇水時対応として検討されており、受水条件や必要な調整等が整理されていたこともあり、9月25日には関係機関との調整が完了し、水の融通が開始された。当該工業用水は従来、雑用水用の着水井へ受水されているが、沈殿処理水の集水井へと着水するよう仮設配管を行った(写真-10)。これにより最大12,000 m<sup>3</sup>/日の工業用水を受水し、急速ろ過等の処理を経て清水地区内の該当エリアへ給水された。

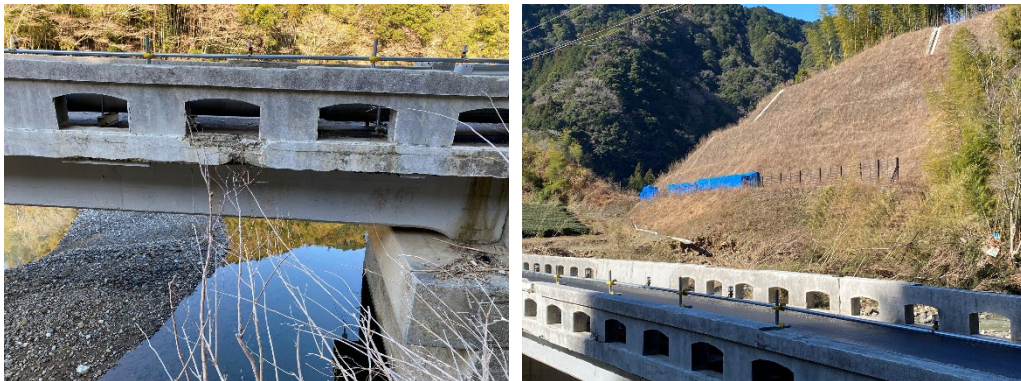
表-2にも示した通り、宮島水管橋は老朽化した宮嶋橋の更新（写真-12、更新後の宮嶋橋は右写真に写るブルーシートで覆われた箇所から架橋される予定）に併せ、更新後の宮嶋橋へ添架する形式で本復旧であることから、視察時には写真-13に示す通り、既存の宮嶋橋上へ仮設配管されたステンレス管が継続して利用されていた。

写真-12. 更新を控える宮嶋橋（著者ら撮影 令和5年1月30日現地視察時）

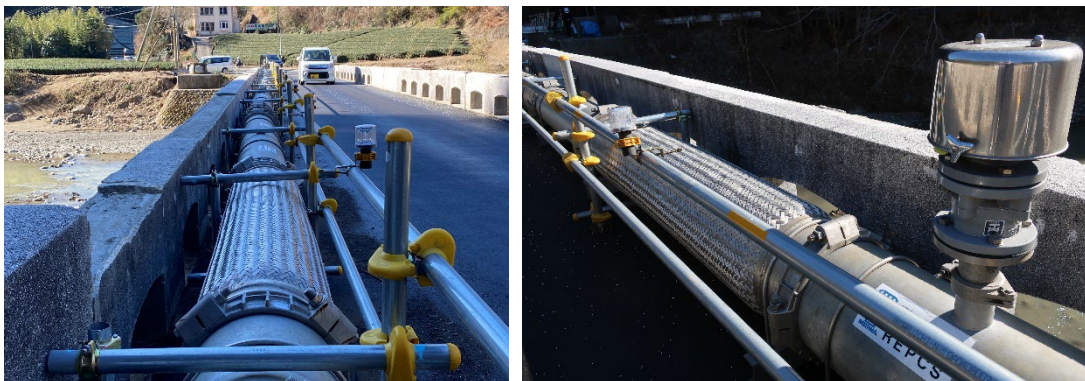
写真-13. 宮嶋橋上に設置されている仮設管（著者ら撮影 令和5年1月30日現地視察時）

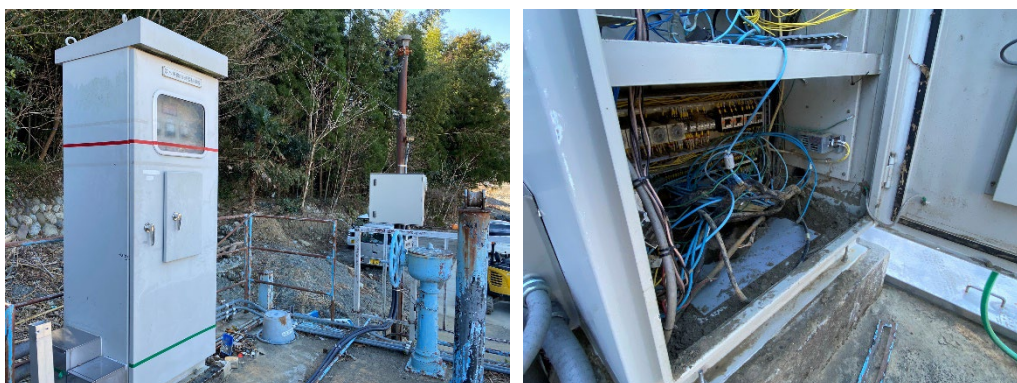
視察時の承元寺取水口の様子を写真-14から写真-16に示す。取水口内部に堆積していた流木や土砂は撤去されており、被災した監視カメラも代替機が新たに設置されていた（写真-14）。また浸水した制御盤には浸水深を示すマーキングが施されており、内部には混入した土砂がいくらか残っていた（写真-15）。一方で本復旧が未着手の箇所も見受けられ、本災害における被害の深刻さが今なお窺える状況であった（写真-16）。

写真-15. 被害を受けた制御盤（著者ら撮影 令和5年1月30日現地視察時）

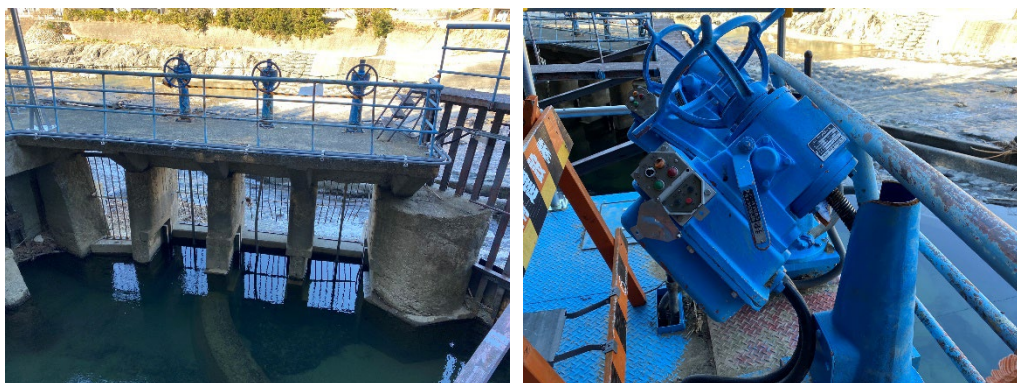
写真-16. 本復旧未着手の設備（著者ら撮影 令和5年1月30日現地視察時）
