厚生労働行政推進調査事業費（厚生労働科学特別研究事業）  
造血幹細胞移植に用いる臍帯血の品質管理に資する研究  
分担研究報告書

「微粒子測定器によるクリーンルーム内の常時汚染状況モニタリング」

研究分担者 荒木 延夫 兵庫さい帯血バンク 品質管理部門責任者

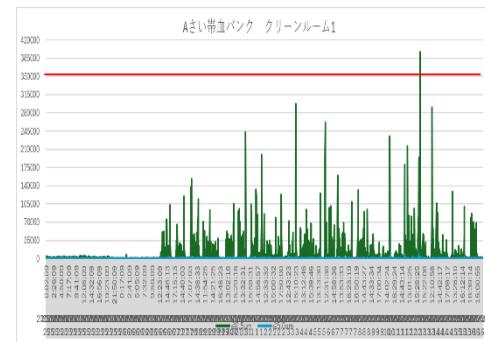
図 1-a クリーンルーム 1

結果はクリーンルーム 2 室、安全キャビネット 2 号機、3 号機の 1 日の平均値 (作業時、非作業時)、安全キャビネット 0 号機、1 号機は実測値で評価したところ、計 4 台の作業時の  $\geq 0.5 \mu\text{m}$  及び  $\geq 5.0 \mu\text{m}$  微粒子数は最大許容微粒子数以下であり適合であった (図 1-a'、d')。クリーンルーム 2 室の非作業時は、 $\geq 0.5 \mu\text{m}$  及び  $\geq 5.0 \mu\text{m}$  微粒子数が最大許容微粒子数を越える日があったが、調製作業なしの日については最大許容微粒子数以下であったため、概ね適合と評価した (図 1-a''、図 1-d'')。

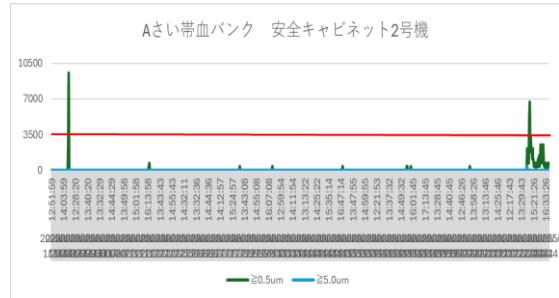
図 1-e 安全キャビネット 2 号機

A さい帯血バンク：クリーンルーム 2 室  
(クリーンルーム 1、クリーンルーム 2) に安全キャビネットが 2 台ずつ配置され (クリーンルーム 1 に安全キャビネット 0 号機、1 号機、クリーンルーム 2 に安全キャビネット 2 号機、3 号機)、各 1 台ずつに微粒子測定器を設置し、2025 年 1 月 25 日～2 月 24 日まで測定した (図 1-a、b、c、d、e、f)。なお、安全キャビネット 2 号機、3 号機については分担研究者の国立感染研究所・安全管理研究センター伊木繁雄主任研究官 (以下、伊木分担研究者) からの指摘を受けて 2 月 19 日からチューブの位置を少しでも微粒子検出の可能性が高いところとしてサンプリングチューブ吸引口を安全キャビネット奥側のグリル中央付近に移動した。

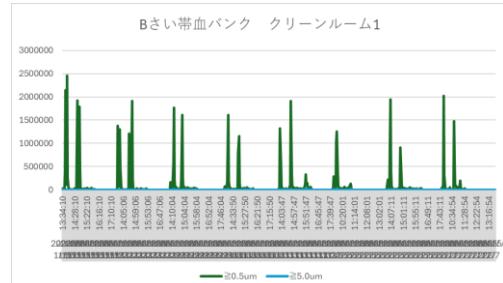
図 2-a クリーンルーム 1

安全キャビネット 2 号機を除く、クリーンルーム 2 室、安全キャビネット 3 台を 1 日の平均値（作業時、非作業時）で評価したところ、クリールーム 2 室、安全キャビネット 1 号機の作業時は $\geq 0.5 \mu\text{m}$  及び $\geq 5.0 \mu\text{m}$  微粒子数は最大許容微粒子数以下であり適合であった（図 2-a'、d'）。クリーンルーム 2 室の非作業時は、 $\geq 0.5 \mu\text{m}$  または $\geq 5.0 \mu\text{m}$  微粒子が最大許容微粒子数を越えた日が 1 日だけあったが、概ね適合と評価した（図 2-a''、図 2-d''）。また、安全キャビネット 3 号機が 1 月 14 日、1 月 21 日、1 月 24 日、1 月 30 日、2 月 5 日、安全キャビネット 4 号機が 1 月 17 日について逸脱が認められた日があったが、その原因として安全キャビネット 2 号機同様、安全キャビネットの電源を入れずに、微粒子測定器の電源を入れたことが原因であると考えられた。

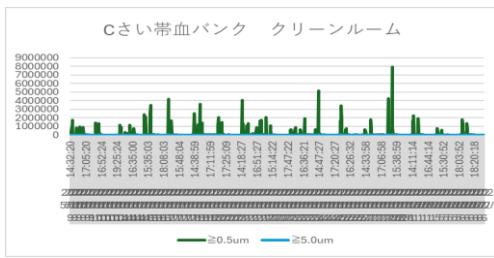
図 3-a クリーンルーム

結果はクリーンルーム、安全キャビネット 3 号機、4 号機の 1 日の平均値（作業時、非作業時）で評価したところ、クリーンルームの作業時が、最大許容微粒子数を越えた

日が 1 日だけあったが、概ね適合と評価した（図 3-a'）。また、クリーンルーム（非作業時）及び安全キャビネット 2 台はすべて作業時、非作業時共に  $\geq 0.5 \mu\text{m}$  及び  $\geq 5.0 \mu\text{m}$  微粒子数は最大許容微粒子数以下であった（図 3-a''）。

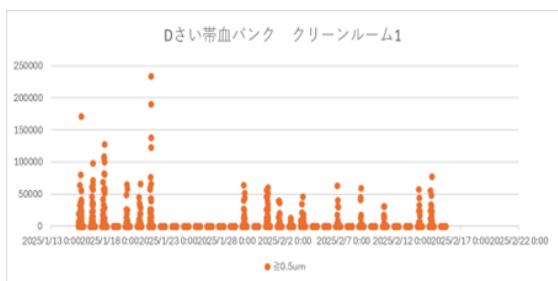
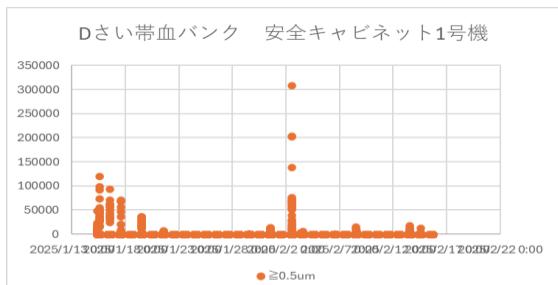
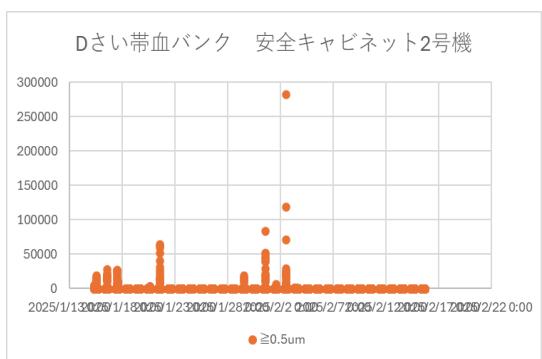
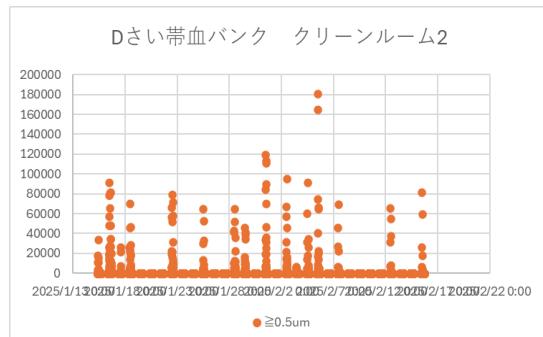
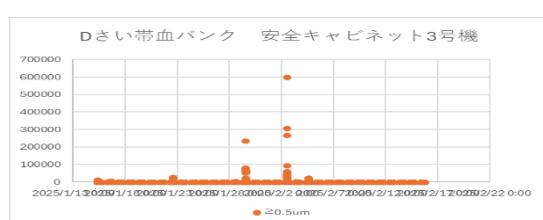
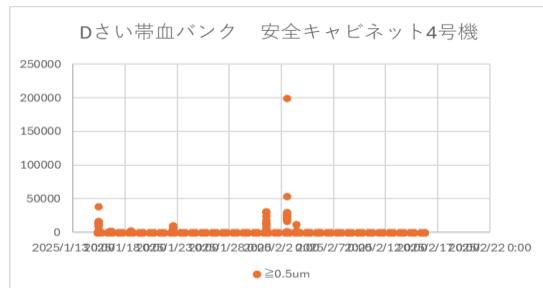
D さい帯血バンク：クリーンルーム 2 室に安全キャビネットが 2 台ずつ配置され（クリーンルーム 1 に安全キャビネット 1 号機、2 号機、クリーンルーム 2 に安全キャビネット 3 号機、4 号機）、本研究では、2025 年 1 月 9 日～2 月 6 日までの測定記録を FDA 無菌ガイダンスによる分類で検証した（図 4-a、b、c、d、e、f）。なお、2025 年 1 月 17 日に伊木分担研究者からは安全キャビネット内のパーティクルセンサの吸引口の位置が安全キャビネット右側側面の吸引ポートとなっている。その位置では、安全キャビネットの気流の特性を考えると作業エリアから遠すぎるので微粒子検出の可能性が低いとの指摘を受けた。但し、設置運転時前に専門業者と相談の上、場所的に取れないので選択的にその箇所に設置した経緯がある。

結果は、クリーンルーム 2 室、安全キャビネット 4 台の計 6 台すべての  $\geq 0.5 \mu\text{m}$  微粒子数は清掃時間帯を除外すると全日すべて最大許容微粒子数以下であった。なお、清掃時は安全キャビネットの電源を off にし、それ以外の期間は安全キャビネットの電源を常時入れており、図 2-c に示す B さい帯血バンク安全キャビネット 2 号機の異様な事例は確認されなかった。
