厚生労働科学研究費補助金
分担研究報告書

建設工事における安全衛生の確保のための
設計段階又は施工計画段階の取り組みに関する事例研究

分担研究者 伊藤和也 東京都市大学 建築都市デザイン学部都市工学科・教授
研究協力者 豊澤康男 （一社）仮設工業会・会長
（東京都市大学 総合研究所地盤環境工学センター・客員教授）

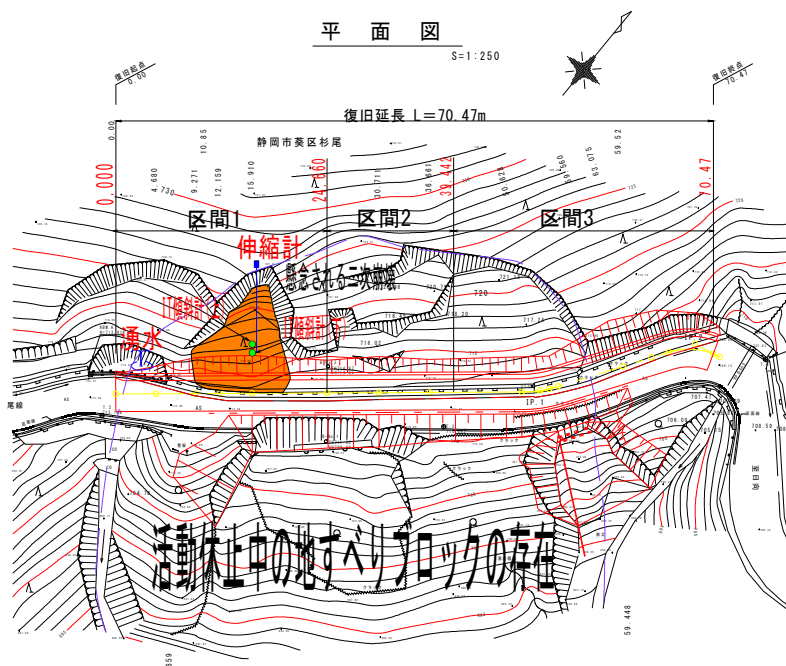
図-1 工事場所周辺の地質概略図¹²⁾

図-2 に示すように工事区間の山側斜面には連続した滑落崖があり馬蹄形を呈する。地形判読では明らかな「地すべり地形」であるが、地質調査報告書では今回の被災について、地すべり土塊の活動はなく、その一部が崩壊したものとされている。しかし、工事箇所の外郭には休眠中の地すべりが存在することから、今回の主体工事である山側のり面工事は大きな地質リスクを有していることは明らかである。

地下水については、ボーリング調査によると GL-4.0m 付近に水頭を持つ地下水が存在するとされているほか、図-2 の平面図に示すように工事箇所の端部に常時湧水が見られた。地すべり頭部のより上方の残斜面は、杉林で一定勾配のなだらかな斜面を呈し、過去の地山変動を示す段差や杉の根曲がりはない。

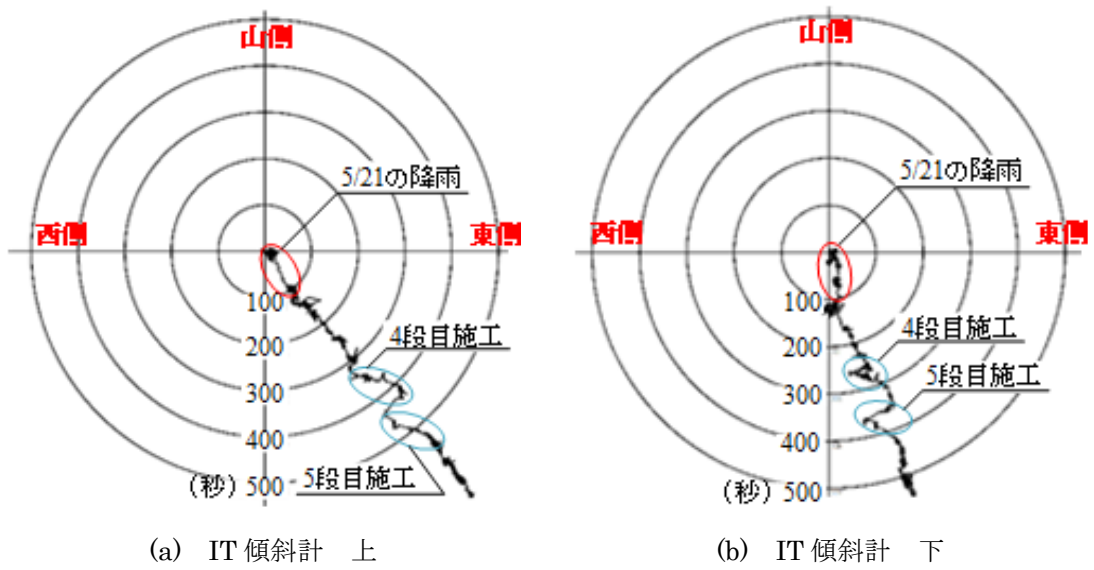
図-7 傾斜計ベクトル方向変位図

IT 傾斜計は、降雨による斜面崩壊と切土による斜面の不安定化と鉄筋挿入工施工過程での短期的不安定化を示唆する微少な挙動過程を捉えることができた。観測結果の総括図として図-6 に時系列に変位動態をグラフ化した時間～傾斜計変化・降雨量関係を、図-7 に斜面谷側方向を-Y、東側を+X とした 2 方向データをベクトル化して変位方向変化図をそれぞれ示す。急勾配掘削作業や降雨が斜面へ与える外力アクションと考えると、特徴的な傾斜計への地山応答を以下のように整理できる。特に、図-6 で傾斜量が累積的に増加し始めた 4-5 段目の鉄筋打設時には、深い地すべりの挙動も監視した入念な検討を行っている。やや西側に傾斜した粘土層は深い地すべりにも関わっているようなので、この方向への重力傾斜変動には注視していた。
