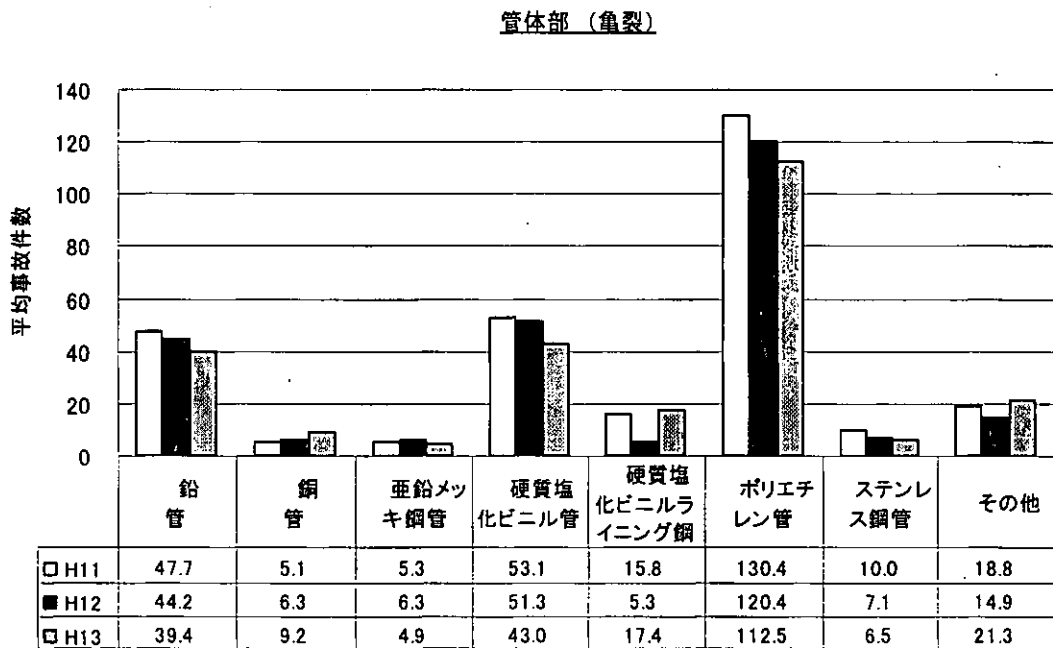
図 - 4 漏水・破裂事故平均件数

硬質塩化ビニルライニング鋼管は、腐食に対してはステンレス管に劣るが、亀裂ではさほど大きな違いはない。

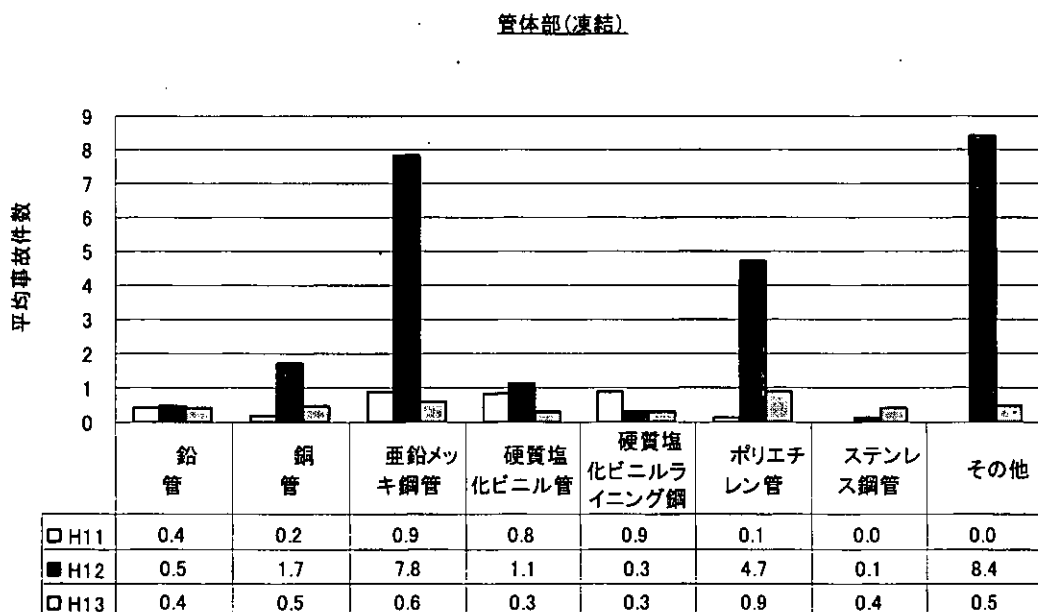
図 - 5 漏水・破裂事故平均件数

凍結事故は、冬期の気温や風速に左右され、屋外配管で凍結防止措置が不完全な場合などに多く

発生する。管体部の調査では、平成 12 年度の件数が非常に多くなっているが、原因については当時の気象データ等から判断する必要がある。(図 - 5)

管種ごとの比較では、亜鉛メッキ鋼管やポリエチレン管に多く事故が発生している。亜鉛メッキ鋼管等は、配管工事後年数が経過しているうえ、防寒措置が十分でないため凍結事故が多いと考えられる。

管体部の凍結事故では、平成12年度に事故件数が突出していたが、継手部では、その他を除き各年度明確な違いはない。

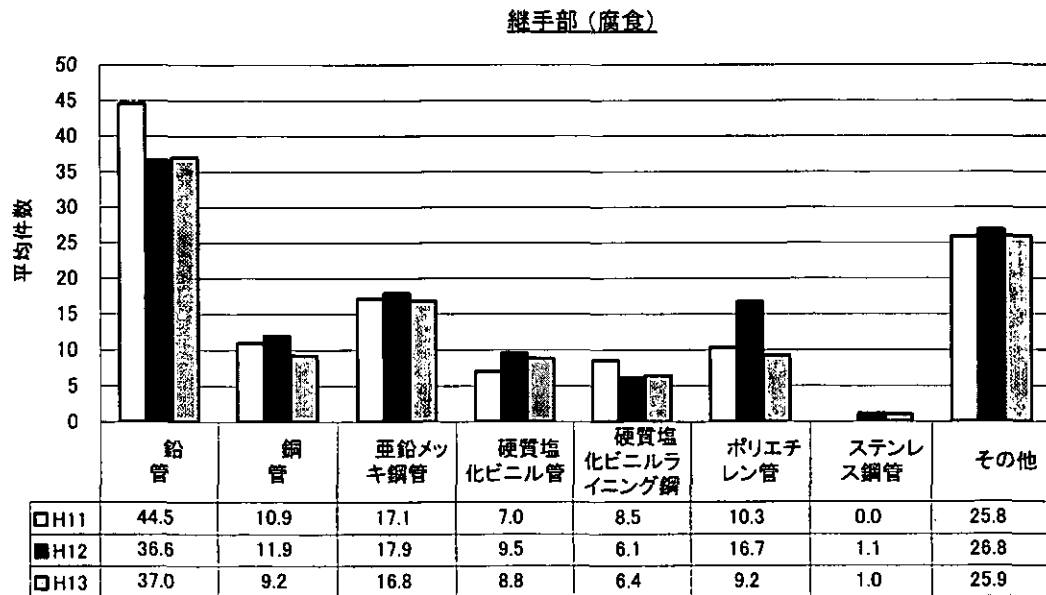
図 - 6 漏水・破裂事故平均件数

継手の腐食では、鉛管の腐食が 3 か年平均で 39.4 件となっており、他の管種に占める割合は 30% を超えている。次が亜鉛メッキ鋼管で 17.3 件 14% となっている。ポリエチレン管の継手部の腐食が約 10% あるが、これは、ポリエチレン管継手はほとんど金属製継手を使用しているためと考えられる。(図 - 6)

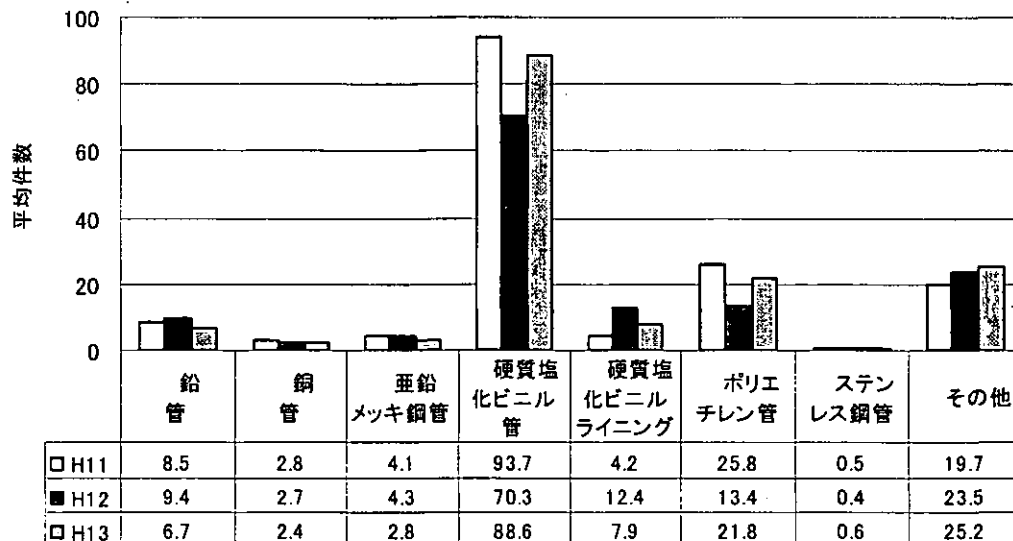
図 - 7 漏水・破裂事故平均件数

亀裂は、硬質塩化ビニル管の継手部が各年度とも他の管種を含めた総数の 50% を超えており、硬質塩化ビニル管の弱点は継手部であることを表している。(図 - 7)

継手部でもエルボやチーズ部分は、直管部に比べ応力が集中しやすく、特に樹脂管のように強度が他の管種と比較し劣るような材質の場合は、事故がおきやすいことがわかる。

継手部（亀裂）

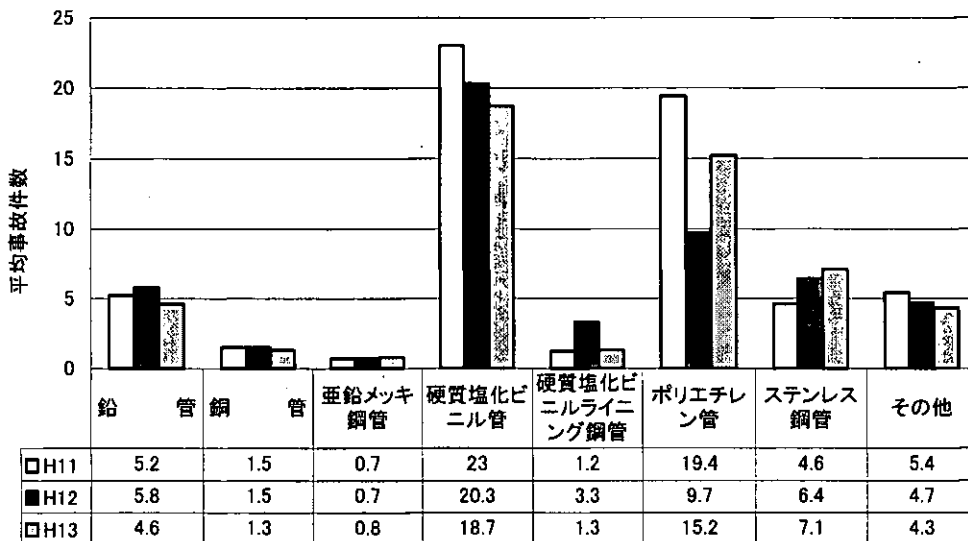
図 - 8 漏水・破裂事故平均件数

脱出事故は、圧倒的に硬質塩化ビニル管が多く、次にポリエチレン管となっている。ステンレス管が3番目に多いが、これらはいずれも、継手部の接続不良によるものと考えられる。(図 - 8)

継手部(脱出)

硬質塩化ビニル管継手は、接着剤による接合のため、比較的簡単に接続できることがかえって不完全な施工につながっていると推定される。

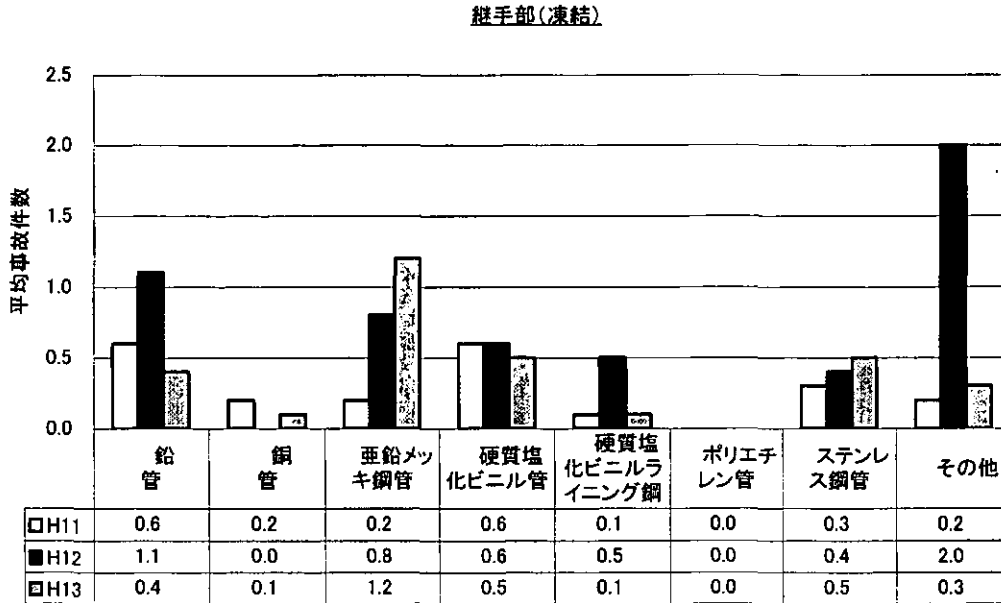
図-9 漏水・破裂事故平均件数

継手部の凍結では、亜鉛メッキ鋼管を筆頭に、鉛管、硬質塩化ビニル管、ステンレス管の事故が多くなっている。(図-9)

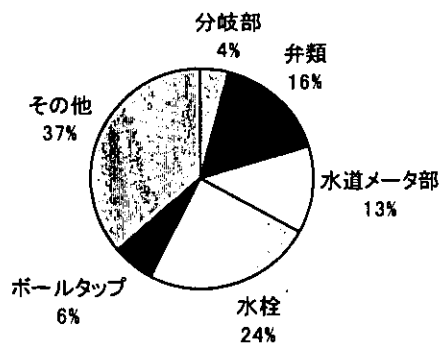
図-10 給水用具の事故比率

給水用具の故障・漏水等事故の比率は、水栓類が24%、弁類が16%、水道メータ部13%でこれらが全体の半数を超えている。

(図-10)

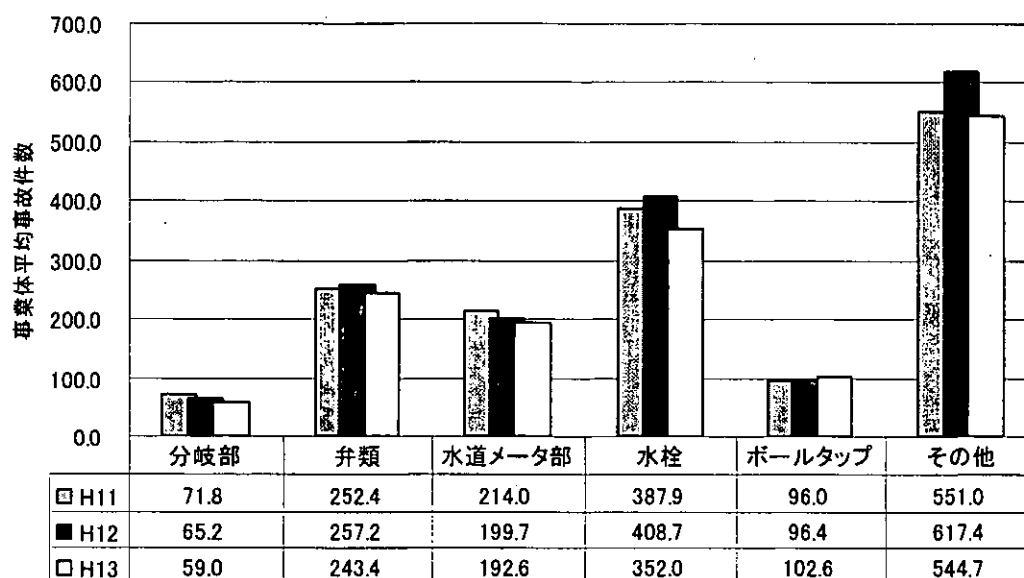
図 - 11 給水用具の事業体平均事故件数

この集計結果は、いずれの給水用具も年度ごとの事故件数に大きな違いはないが、総じて件数はやや減少傾向を示している。(図 - 11)

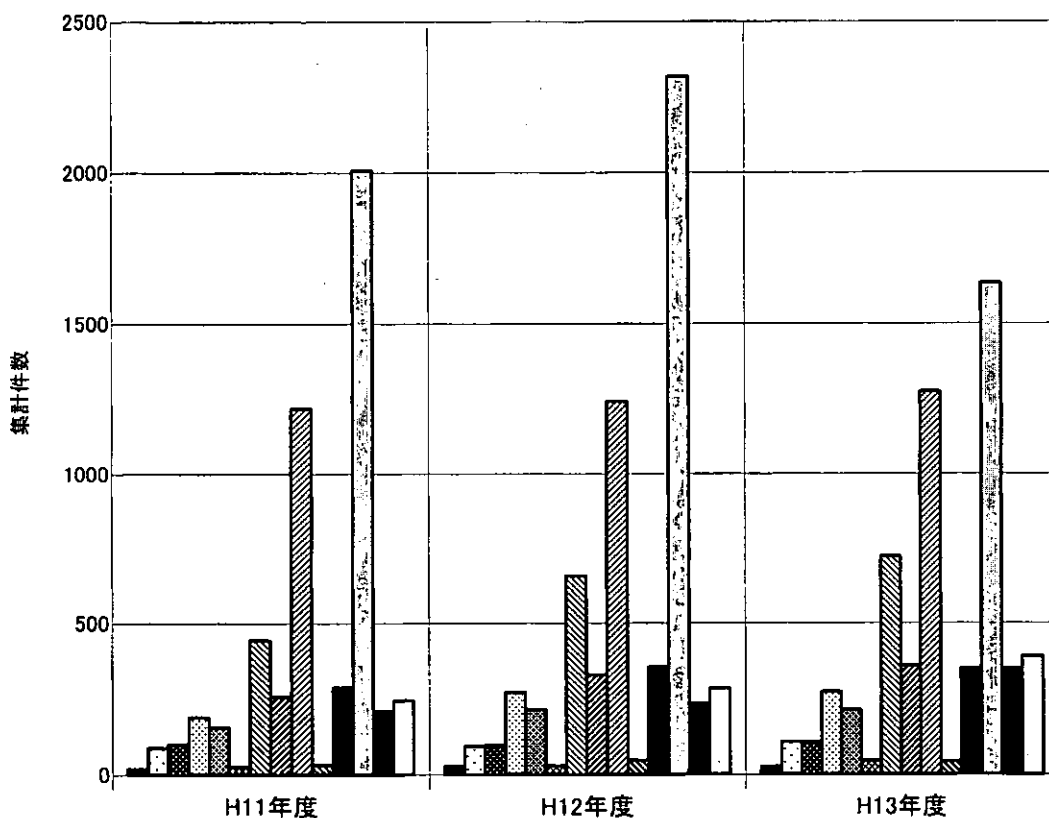
図 - 12 水質異常の状況

全国的な水道水質に対する関心の高まりから苦情・相談が増えている結果、水質異常全体の件数は増加傾向にある。（表-11）、（図-12）
