#### 4.4.4 実管路上の存在状況

## 4.6 関連実験の報告（参考）

水資源の有効利用の観点から見た最適管網の形成に資する基礎的データ、評価指標等の収集・整理を目的に、横浜市川井浄水場内に実験管路（写真 5.1.1）を設置し実験を行った。

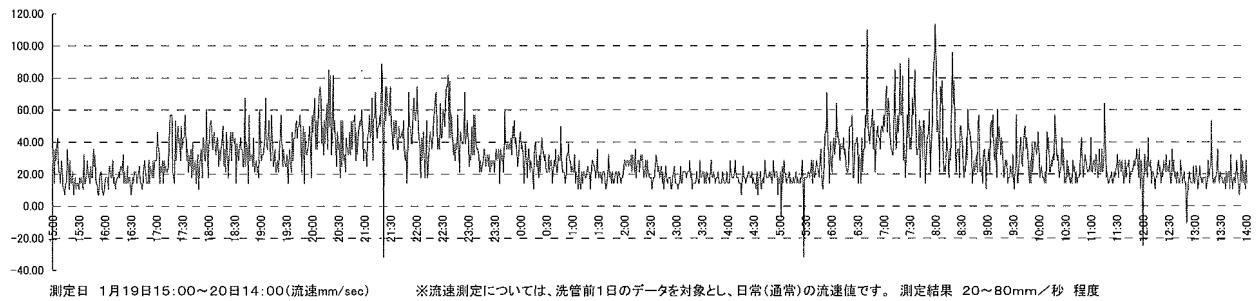
図 4.4.8 通常時流速測定結果

今回の調査では、実際の管路上の流速が遅い管路において、管内カメラを挿入して、状況確認を行っているのでその知見を以下に示す。調査地点の流速は図4.4.8に示すとおりであり、通常10~80mm/s程度で掃流限界流速を下回っている。

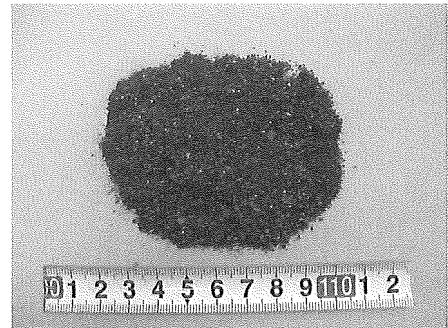
写真 4.4.8 採取された夾雜物  
(乾燥重量 : 6.29g)

また、消火栓から排水を行い、懸濁物質を採取したところ鉄錆に混じって白い薄片が採取された。これはシールコートと思われ、付近にモルタルライニング管が存在しないことから、洗管によって生じた流れにより上流側から輸送されてきたものと考えられる。

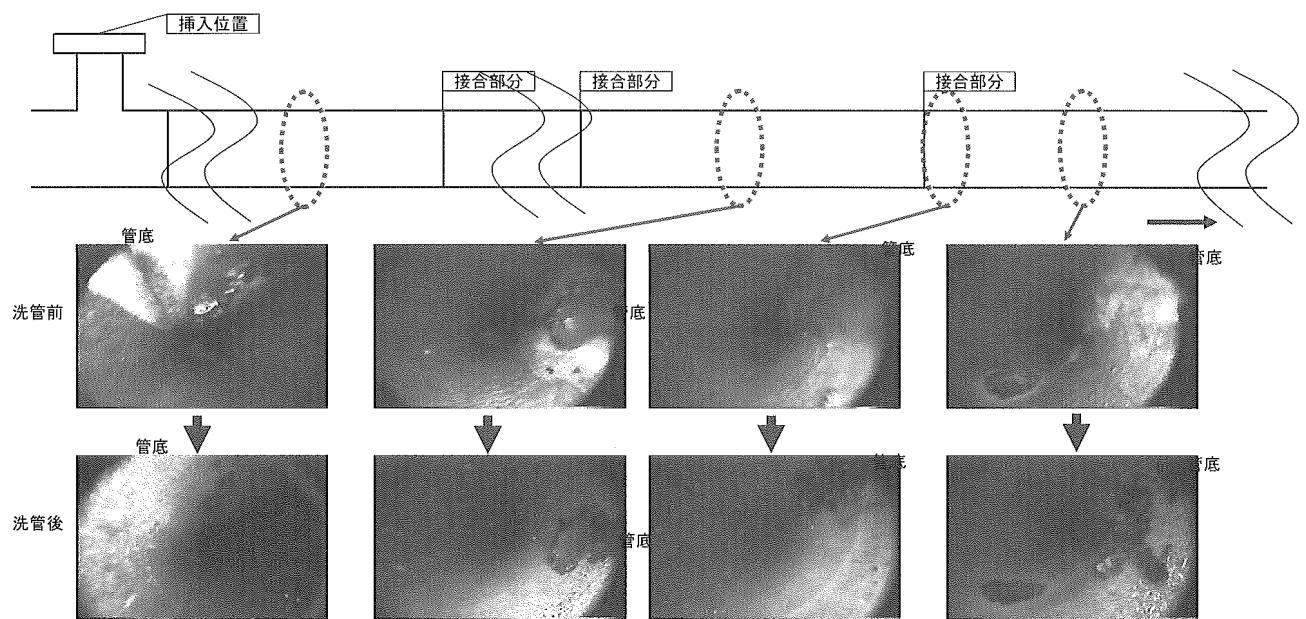
写真 4.4.9 実管路の管内状況

管内カメラにて確認したところ、当初予想されたよりは、堆積物は少なく、むしろ清浄であった。

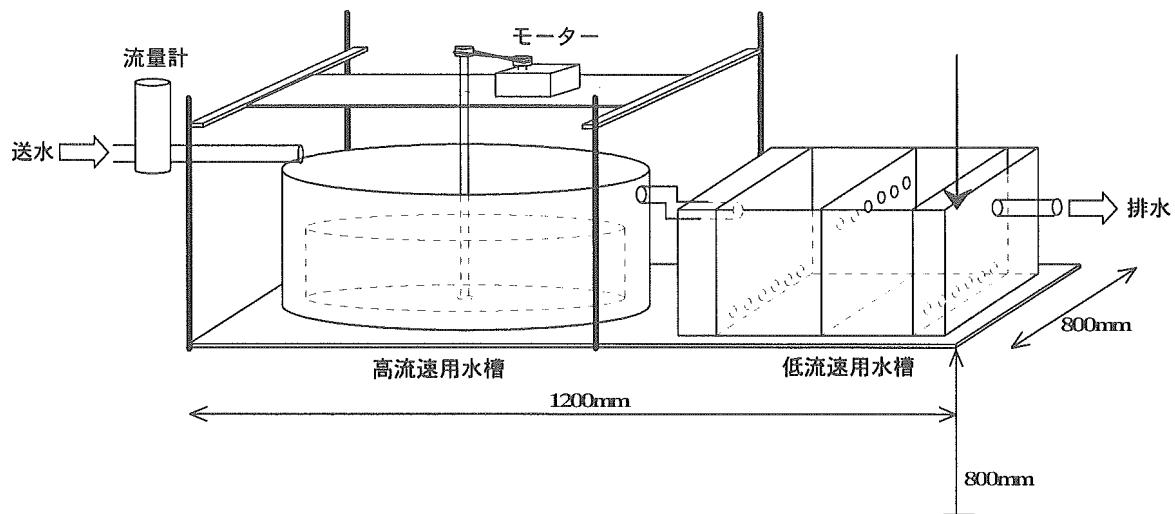
図 4.6.1 浸漬用水槽概略図

浸漬用水槽の概略図を図 4.6.1 に示す。この水槽は高流速用と低流速用から成り、高流速用は供試片を載せた台を回転機によって、一定速度(約 7.6rpm)で回転させることにより所定の流速を達成する仕組みとなっている。

$$V = \text{約 } 0.16 \text{ [m/s]}$$

$$V = Q/A \\ = 0.0001 \text{ [m}^3/\text{s}] / (0.8 \text{ [m]} \times 0.2 \text{ [m]}) = 0.000625 \text{ [m/s]}$$

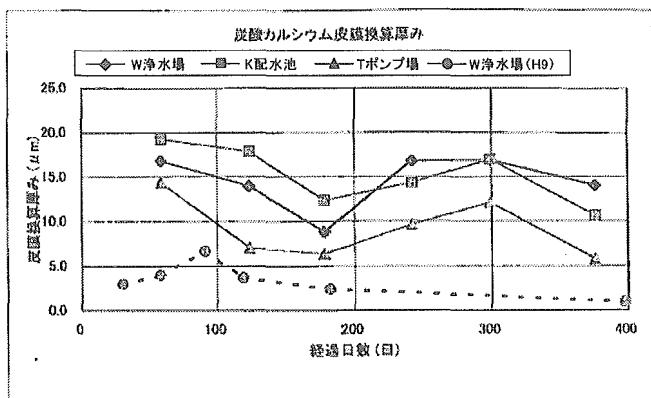
図4.6.2 炭酸カルシウム被膜換算厚み

W浄水場において平成9年（石灰注入前）と平成12年（石灰注入後）に行った試験（供試管に浄水を通し、供試管内部の錆と炭酸カルシウム被膜換算の比較調査）の炭酸カルシウム被膜換算厚み・腐食量を比較したデータを図4.6.2および図4.6.3に示す<sup>\*4</sup>。

図4.6.2から炭酸カルシウム被膜の換算厚みは石灰注入後、大幅に厚くなっている。また、図4.6.3から腐食量は石灰注入前の1/2以下まで減少している。Y浄水場の水質と石灰注入後のW浄水場の水質は似かよっており、石灰注入により腐食性の強い水質が一般的な水質（Y）にまで改善されたことがわかる。（\*4 W水道局内部資料）

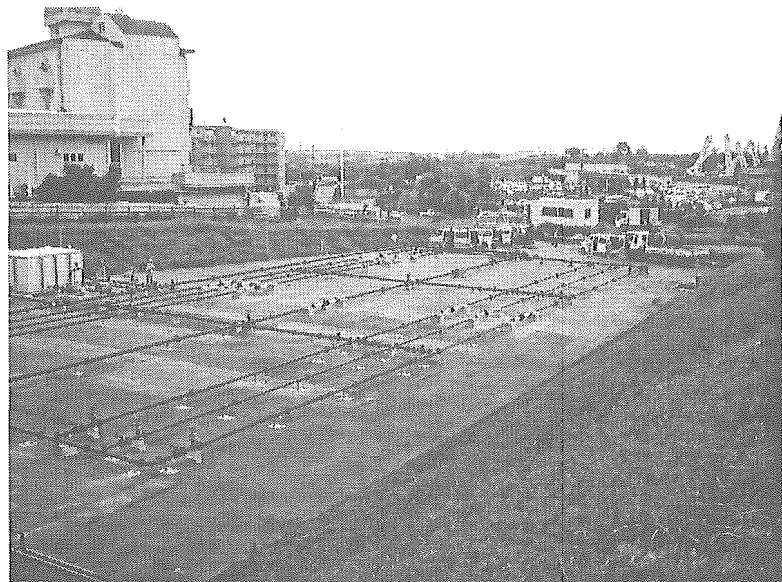
写真 5.1.1 実験管路の全景

- $\phi 100$ をメイン管として、管網を構成
- 単管路として、
  - $\phi 150 \cdots 2$ 条
  - $\phi 100 \cdots 5$ 条
  - (直管部新・旧)
  - $\phi 75 \cdots 1$ 条
- 総管路延長=約540m
- 管内総容量=約5.0m<sup>3</sup>

横浜市水道局川井浄水場内の遊水池（約 60m×40m）に、管網が再現可能な規模の実験管路（写真 5.1.1）を設置した。

- ・実験管網形状： 経験的に赤水発生源と考えられる末端部の再現、ブロック管網と枝状管網との比較が可能となる形状とする。また、伏せ越し部での濁質挙動を確認するため屈曲部を設ける。管路の一部は濁質挙動観測用に透明管とした。
- ・管路口径：  $\phi 75$ 、 $\phi 100$ 、 $\phi 150$  とし、 $\phi 100$  をメイン管とする。
- ・ポンプ設備： 実験流速は、単一管路で 2.0m/s 程度を目安とするが、洗管を考慮し 3.0m/s 程度の流速が確保可能とする。
- ・付帯設備： 排泥設備、空気弁、給水栓、流量制御が可能な手動弁、濁質投入口を兼ねた消火栓を設置する。また、実験管路通水の循環利用と浄水場からの分水の受水を兼ねた受水槽を設置する。

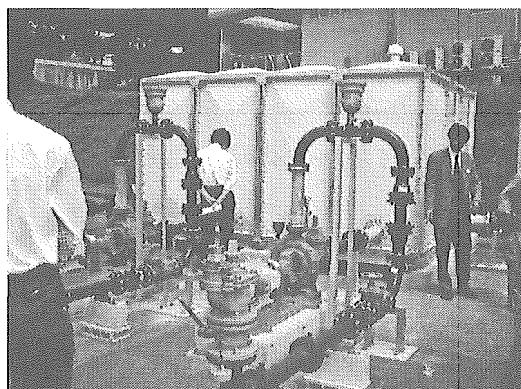
写真 5.1.2 ポンプ設備

- 吐出量=1.6m<sup>3</sup>/分
- 揚程=20m
- 出力=11kw
- 台数=2台
- \*受水槽
- 有効容量=16.8m<sup>3</sup>

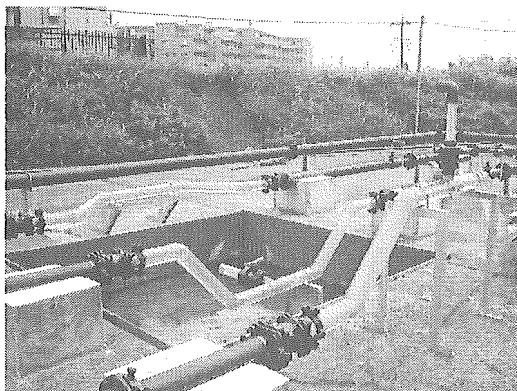
写真 5.1.3 観測用透明管（屈曲部）

\*写真中の観測用透明管より、濁質挙動の観測を行う。(写真中の観測用透明管は $\phi 100$ )  
写真手前右から、上越し、下越し、平面ベンド

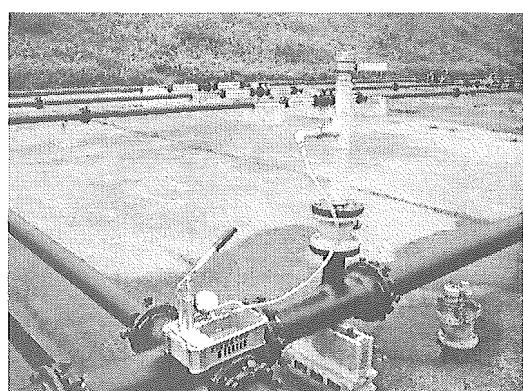
写真 5.1.4 濁質投入口

\*濁質投入装置内の水圧を、手押しポンプにて、加圧を行い通水中の管路へ濁質を、投入する。
