## 2-2 横浜市における小規模貯水槽水道の現状と対応策について（現地調査報告）

### 3. 簡易専用水道検査の効果等に関する研究

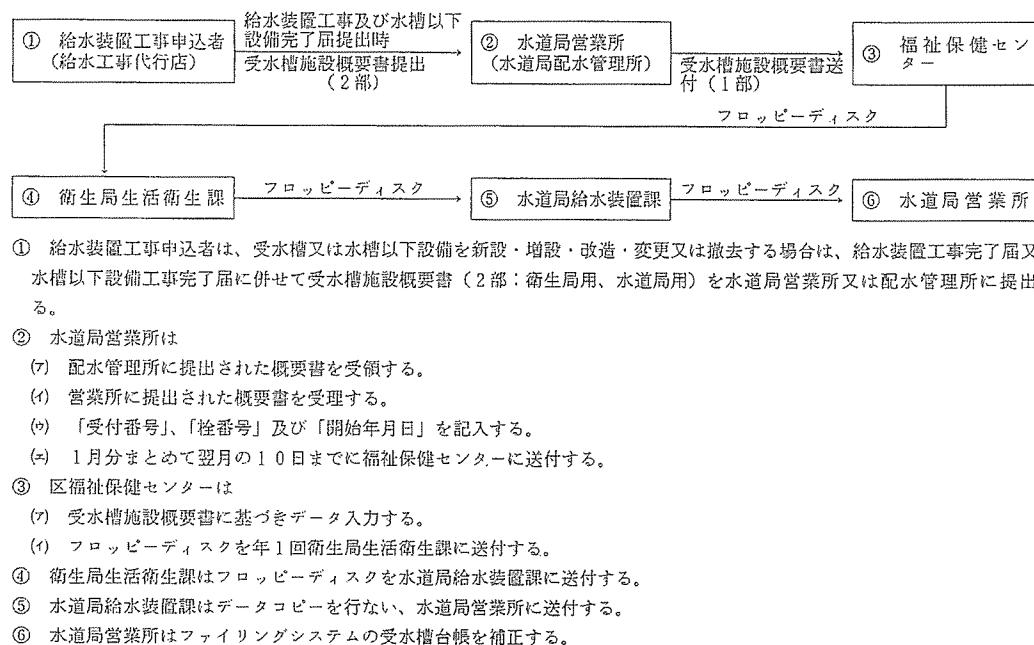
図 2-2-1 受水槽施設概要書のフロー

横浜市では、衛生局と水道局との間で、受水槽施設台帳の管理等に関する協定書（平成 3 年 4 月 1 日）を結んでおり、その中で受水槽施設の新設、廃止等に関する情報を的確に把握することを目的に、給水開始時、変更時、廃止時における届出制度が定められている。図 2-2-1 に受水槽施設概要書等フローを示した。このフローに従って、給水装置工事申込者が受水槽施設概要書を水道局に提出し、水道局が福祉保健センター（衛生局）に報告を行う。さらに福祉保健センターが設置者に対して届出指導・届出書の処理及び台帳の整備を行い、その台帳を水道局に提供し、受水槽施設に関する情報の共有を行うこととなる。

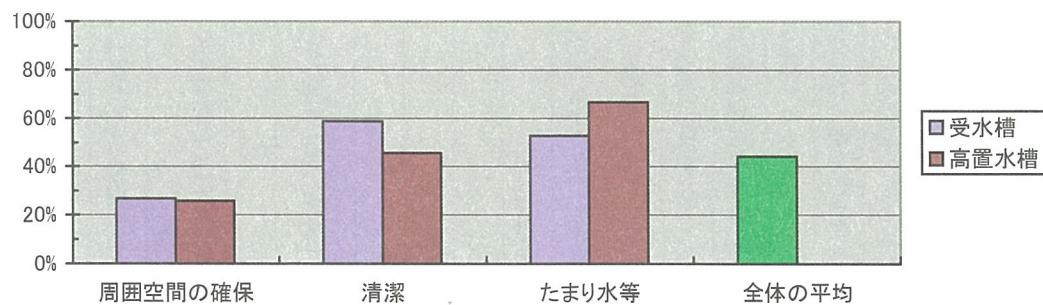
図 3-3 水槽周囲の状態の改善率

水槽の周囲の状態は図 3-3 に示すように、「周囲の空間の確保」の改善率が受水槽で 26.9%、高置水槽で 25.8% と最も低い。

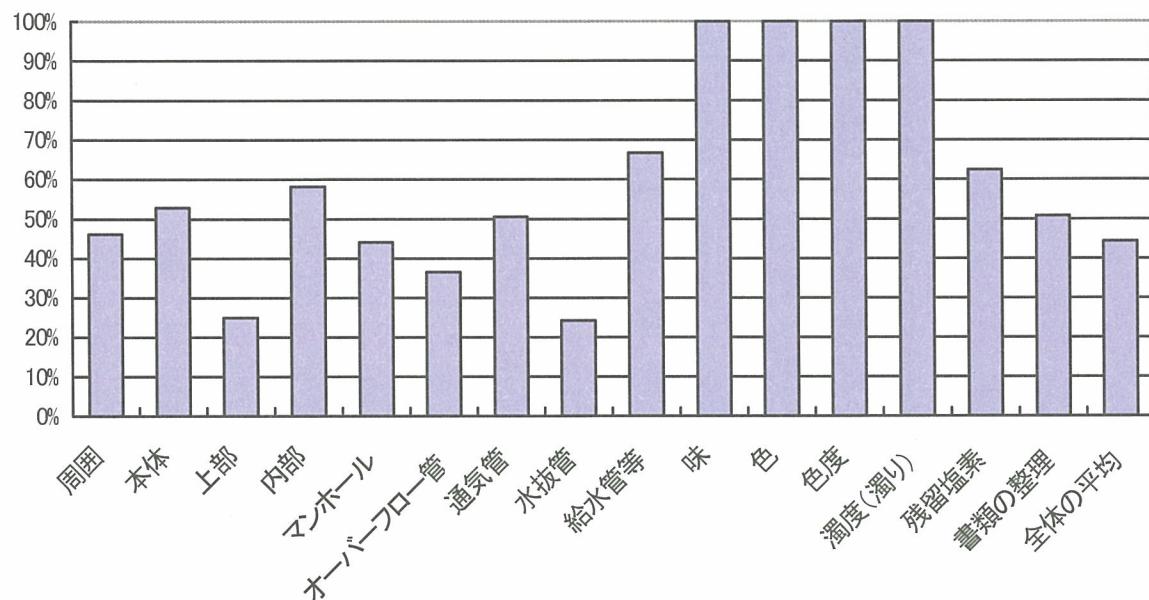
図3-1 検査事項別改善率

簡易専用水道の検査の結果、平成15年度の不適事項が翌年度に改善された施設の平均の改善率は44.3%であり、改善率が平均以下の項目は、「水槽上部の状態」、「水槽のマンホールの状態」、「水槽のオーバーフロー管の状態」、「水槽の水抜管の状態」の4項目で、全て施設の外観検査の項目となっている。

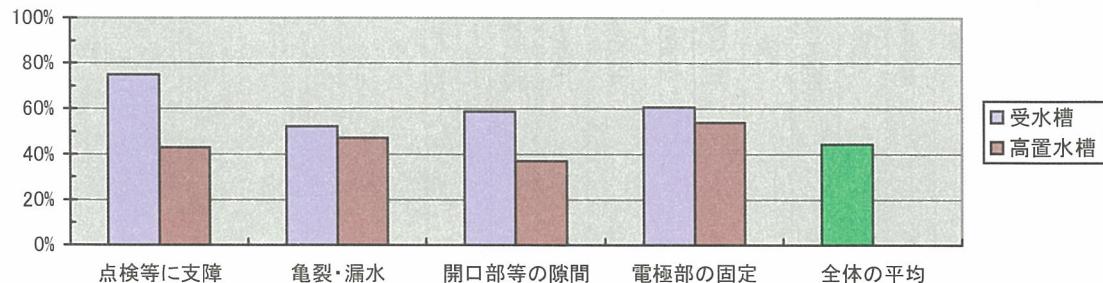
図3-4 水槽本体の状態の改善率

水槽本体の状態の改善率は図3-4に示すように、受水槽については「亀裂・漏水」の改善率が最も低く52.2%、高置水槽については「開口部・接合部の隙間」の改善率が最も低く37.2%であった。

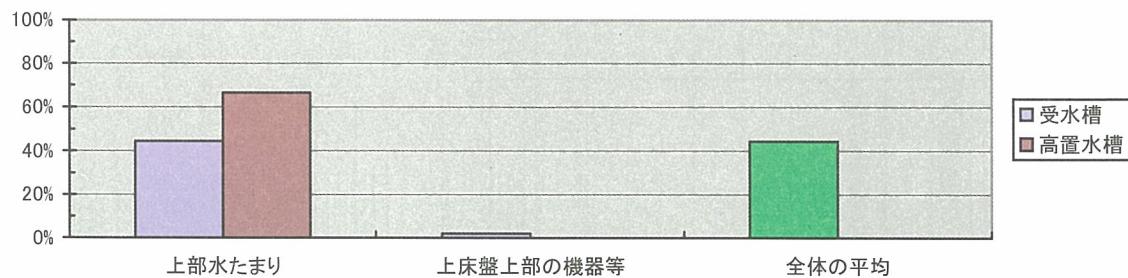
図3-5 水槽上部の状態の改善率

水槽上部の状態の改善率は図3-5に示すように、「上床盤上部の機器等」ではほとんど改善されていなかった。

注：「ふた上部の機器等」は、受水槽の不適事例はなく、高置水槽は1件で改善されなかつた。
