2.3.4 管の水理特性・老朽度と残留塩素減少に係わる調査（フィールド調査）

管路の錆と残留塩素の低下に着目して、実管路にて鉄系管路の老朽度を評価する手法の研究のために、実管路の管路状況、水質及び水理状況、残留塩素の減少量について基礎的なデータを収集する。

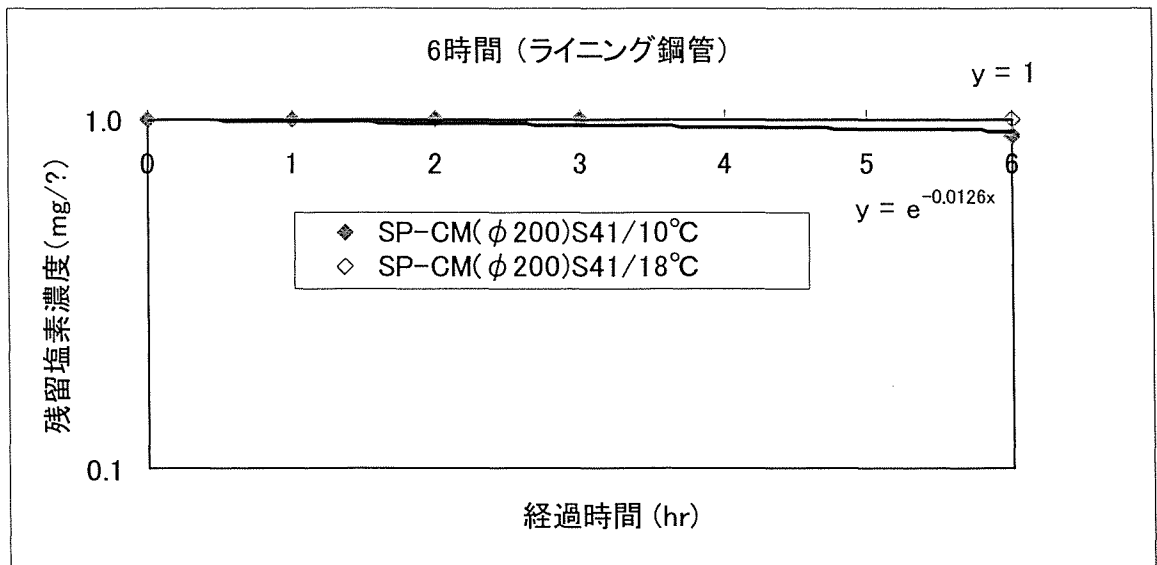
図 2.3.37 残留塩素濃度の低減傾向 ライニング鋼管 (6 時間後)

管材質による残留塩素濃度の低減傾向を把握するために k 値（残留塩素濃度消費速度係数）を求めた。経過時間ごと（6、12、24 時間後）の k 値を表 2.4.6 に示す。残留塩素濃度の経過時間による低減傾向を図 2.3.36～図 2.3.39 に示す。

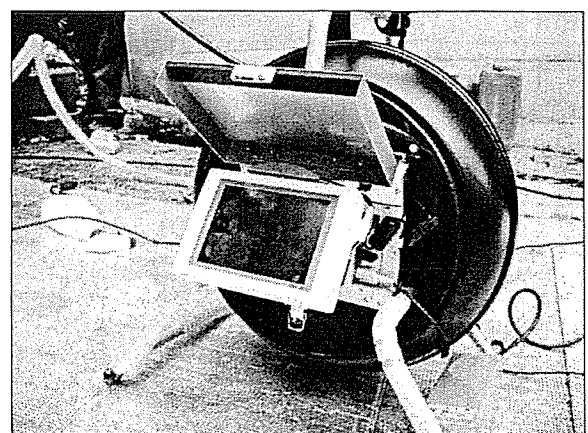
写真 2.3.8 管内カメラモニター画面

対象管路上・下流部の計測機器設置箇所において管内カメラを挿入し、管内面の状況、砂・錆等の堆積、付着物の有無等を確認した。調査が可能な範囲は、カメラ挿入箇所から上・下流方向ともに 50m 区間である。なお、消火栓縦管等の内面に大量の錆瘤が付着している場合には、消火栓から排水しながら専用の治具を用いてカメラ等(φ50)が挿入できる程度まで錆瘤の除去を行った。
