(6) 検査項目別の事例写真

(7) 原因と対応に係る考察

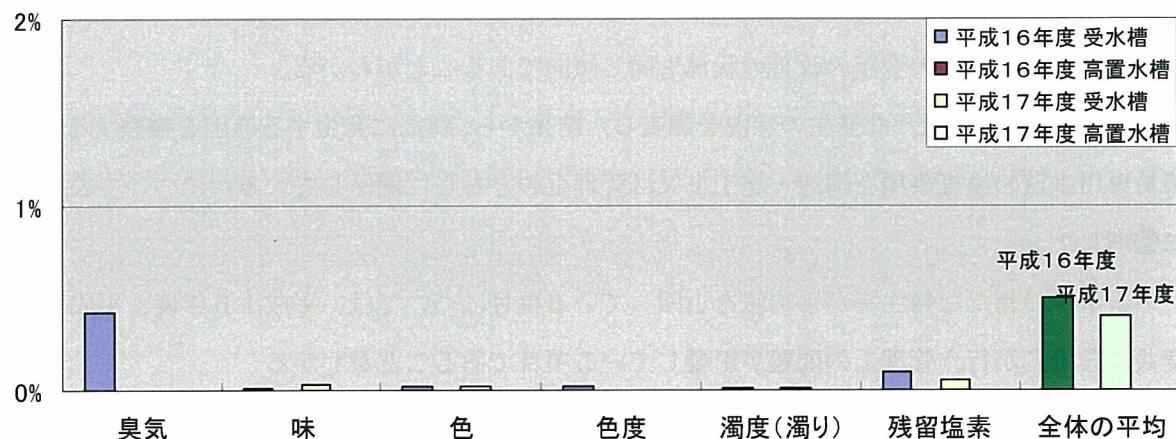
図4-②-32 水質検査の不適事項の新たな発生率

水質検査項目の不適事項の新たな発生率は図4-②-32に示すように、平成16年度は「臭気」が0.4%と最も高かった。平成17年度は「残留塩素」が0.1%と最も高かった。

注：平成17年度の「臭気」と「色度」は、新たに発生した不適事例がなかった。

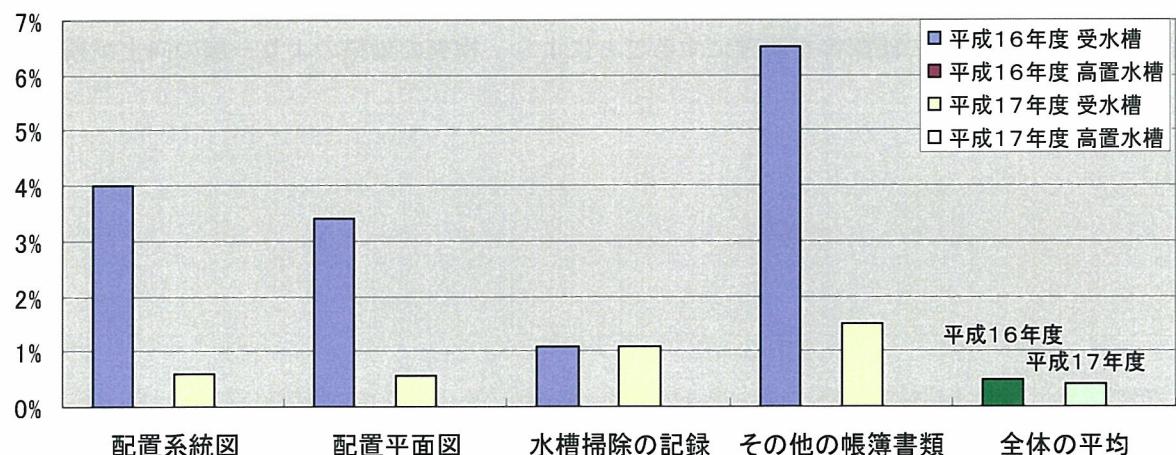
図4-②-33 書類の整理及び保存の状況の不適事項の新たな発生率

不適事項の新たな発生率は図4-②-33に示すように、平成16年度は「その他の帳簿書類」が6.5%と最も高かった。平成17年度も「その他の帳簿書類」が1.5%と最も高かった。

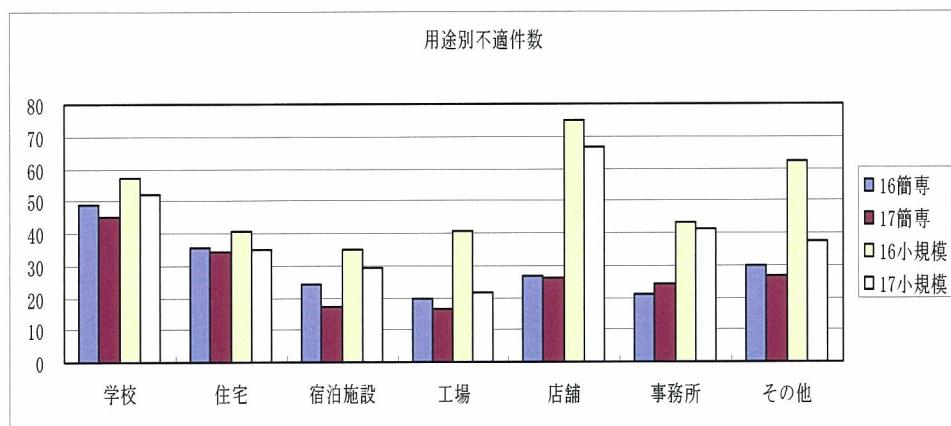
図4-③-1 用途別総合判定不適合施設

16、17年度の簡易専用水道（以下、「簡専」という。）及び小規模貯水槽水道（以下、「小規模」という。）の用途別総合判定不適合施設数を図4-③-1に示した。用途別総合判定不適合施設が一番多いものは、簡専においては、16年度は学校で48.7%、17年度も学校で45.1%、小規模においては、16年度は店舗で75.0%、17年度も店舗で66.7%であった。
