〈特集1〉いま必要なリスクマネジメントとは
放射線部門の機器管理 — 安全の質とは何か？ 誰が守るのか？

4. 放射線治療機器の安全への 取り組み

熊谷 孝三

国立病院機構福岡東医療センター放射線科

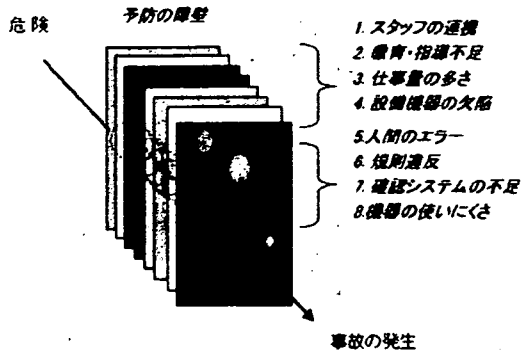
図4 Reasonの軌道モデル

初心者やベテランの方にもミスはつきものであり、リスクの発生は避けることはできない。図4にReasonの軌道モデルを示す⁶⁾。医療事故は、通常、潜在的な危険要因があっても自分でエラーに気がついたり、他の人が間違いを教えてくれたり、間違っても装置が動作しないなど幾重にも存在する障壁のために事故に結びつくことはない。しかしながら、不幸にもすべての障壁をリスクがぐぐり抜けたときに事故が発生する。放射線治療においてリスクがすべての障壁を通過する要因は、表3のようにスタッフの教育・訓練不足、放射線治療手順の品質保証プログラムの欠陥、治療機器および附属機器の欠陥、本質的な治療情報提供の欠如、独立した検証システムの欠陥、スタッフの不注意と無知、放射線線源の安全管理不足などが上げられ、SHELLモデルによって医療事故を防止することに期待がかかる。これらの要因の問題点

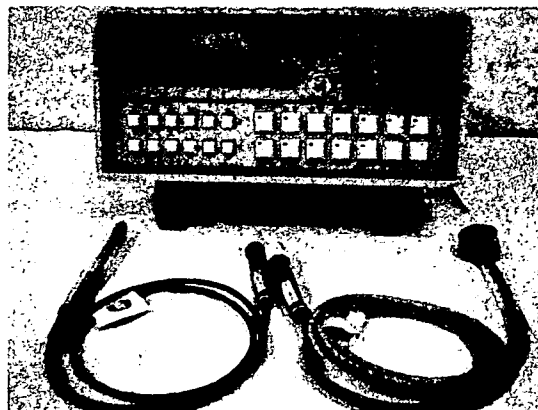
図7 電離箱線量計の一例

放射線治療における絶対測定には、空洞原理を利用した電離箱線量計が用いられる。電離箱線量計は、エネルギー依存性が無く、取扱いが簡単であり、しかも手軽で測定精度が高いのが特徴である。電離箱には、表面領域を主に測定する平行平板形電離箱と臨床測定においてファーマ形と呼ばれる円筒形電離箱がある(図7)。通常は、後者の電離容積0.6cm³の円筒形電離箱が臨床測定において標準として使用される。電離箱線量計は、物質中で生じる相互作用によって集積した吸収線量や線量率を定量的に評価するための測定器であ
