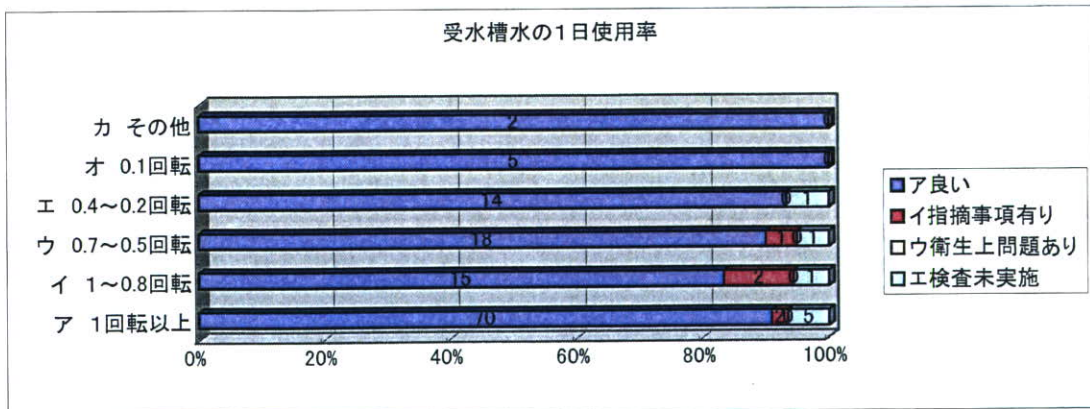
図 1-(1)-33 受水槽水回転数別検査結果（簡易専用水道）

受水槽水回転数と検査結果をみると、簡易専用水道では受水槽水の1日回転数が1～0.8の施設の11.8%、小規模受水槽水道（8m³超）では1回転以上の施設の6.7%、小規模受水槽水道（8m³以下）では0.1回転の施設の50.0%が指摘事項のあった施設（衛生上問題があるものを含む）であった。
