## 土砂崩壊防止のための対策工に関する研究

平成 20 年度 総括・分担研究報告書

主任研究者 日下部 治

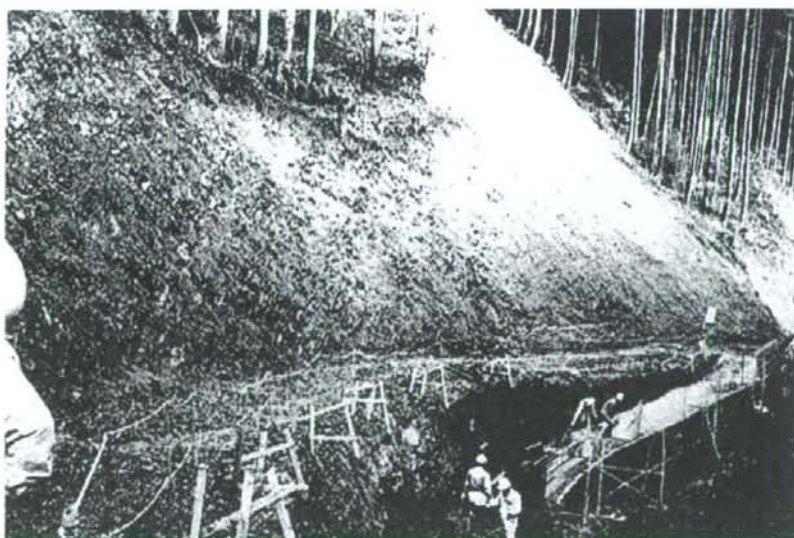
写真-1.1 切土斜面直下における擁壁工の施工状況の一例

土砂崩壊災害は、第10次災害防止計画で重点的に取り組んだことにより死亡者数は減少したが、さらに土砂崩壊災害数は減少しようというのが労働安全分野の認識である。土砂災害による労働災害は、溝掘削工事、切土斜面掘削工事、トンネル工事、土石流等によって発生し、死亡災害は、溝掘削工事と切土掘削工事において大半が発生しているという統計分析も存在する。写真-1.1は、切土斜面直下における擁壁工の施工状況の一例であり、図-1.1は、写真-1.1のような切土掘削を行って擁壁工を構築する時の斜面崩壊危険度を施工手順に沿って時系列として模式的に描いたものである。擁壁設計実務では完成型において安定が検討されるが、危険度が最大になると想定される床付け・床均し時における安定の検討は通常行われない。そのような斜面崩壊の防止対策工がなされないままに人力作業が行われているのが実態である。このような机上の設計実務と現実の施工過程における人命危険度との認識の乖離は、土砂崩壊災害による死亡者数のさらなる減少を妨げている大きな要因となっている。

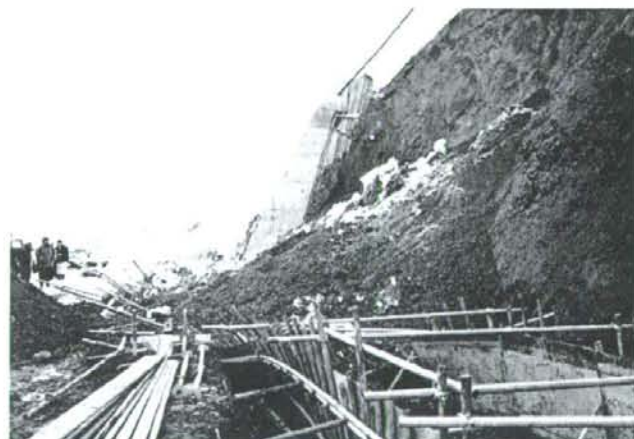
写真-2.2 型枠施工中の災害事例

写真-2.1～2.2 は、型枠の解体・組立て中に発生した災害現場の写真である。切り取った斜面と型枠の間に入って行う作業は、斜面崩壊が発生した際に逃げるできない最も危険な作業のひとつといえる（図-2.4 参照）。排水の確保など解決しなければならない問題もあるが、裏側（斜面側）の型枠などを埋め殺す（取り外さないでそのまま埋めてしまう）ことにより、人が入らなくてもいいようにするなど、工法の見直しが必要と考える。
