## 2. 日本給水タンク工業会からのヒアリングから得られた情報

### 3. 登録検査機関の検査データからみた実態

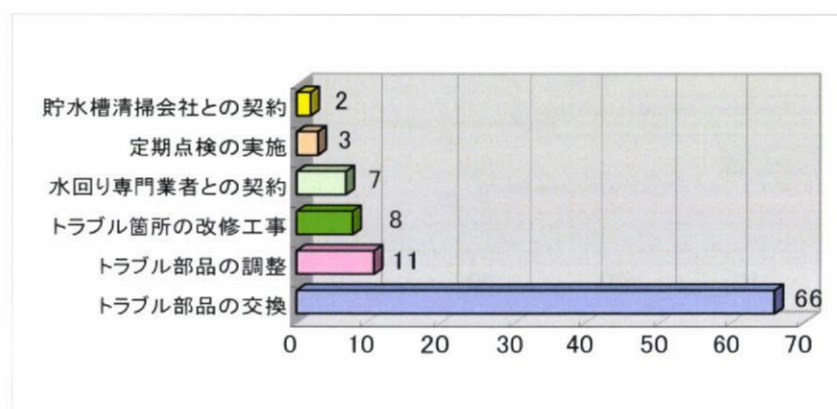
図 1-(3)-9 トラブルの対処方法

トラブルの対処方法としては、その7割が部品の交換で対処されており、部品の交換も含めると、約8割となっており、比較的簡易な対処で対応されていることがわかる。

- ・トラブル部品の交換 66件 (全数97件中 68.0%)
- ・トラブル部品の調整 11件 (同 11.3%)
- ・トラブル箇所の改修工事 8件 (同 8.2%)
- ・水回り専門業者との契約 7件 (同 7.2%)
- ・定期点検の実施 3件 (同 3.1%)
- ・貯水槽清掃会社との契約 2件 (同 2.1%)

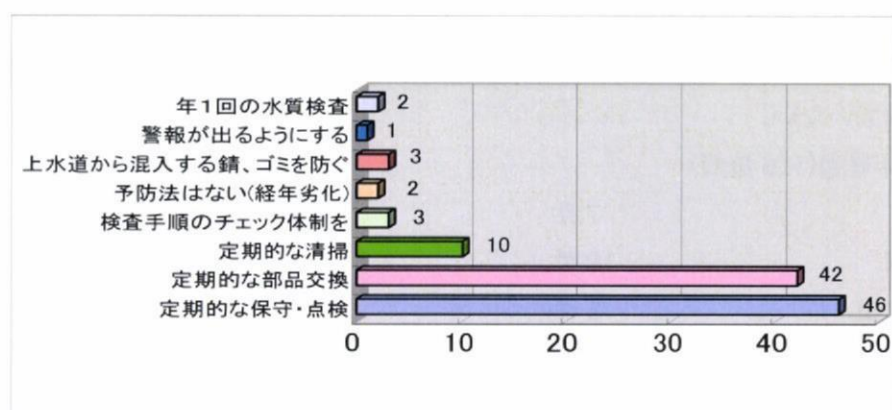
図 1-(3)-10 トラブルの予防方法

トラブルの予防方法としては、定期的な保守・点検が最も多く、約4割を占め、定期的な部品交換もほぼこれに匹敵し、両者を併せると、約8割となる。このほか、定期的な清掃が挙げられており、これも加えると9割を超える数となっている。

- ・定期的な保守・点検 46件 (全数109件中 42.2%)
- ・定期的な部品交換 42件 (貯水槽本体(35年)の交換提案中1件)  
(同 38.5%)
- ・定期的な清掃 10件 (同 9.2%)
- ・検査手順のチェック体制を 3件
- ・予防法はない(経年劣化) 2件
- ・上水道から混入する錆、ゴミを防ぐ 3件
- ・警報が出るようにする 1件
- ・年1回の水質検査 2件

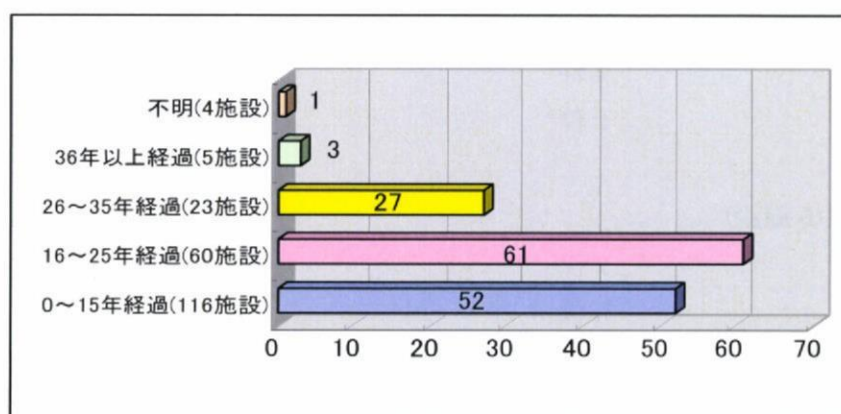
図 1-(3)-11 設置後年数とトラブル件数

設置年数が進むほどトラブルの発生割合は、増加しているおり、16～25年経過施設では、0～15経過施設の倍以上のトラブルが発生している。

36年以上経過した施設は、数が少ないので必ずしも明確ではないが、大改修が行われるなどの結果ではないかと思われる。

- ・ 0～15年経過(116施設)            52件 (44.8%)
- ・ 16～25年経過(60施設)            61件 (101.7%)
- ・ 26～35年経過(23施設)            27件 (117.4%)
- ・ 36年以上経過(5施設)            3件 (6.0%)
- ・ 不明(4施設)                    1件

- ① 点検、清掃、部品の交換がトラブル防止の上で、重要であると考えられること。
- ② 装置の経過年数の進展と劣化、トラブル発生とは因果関係があること。

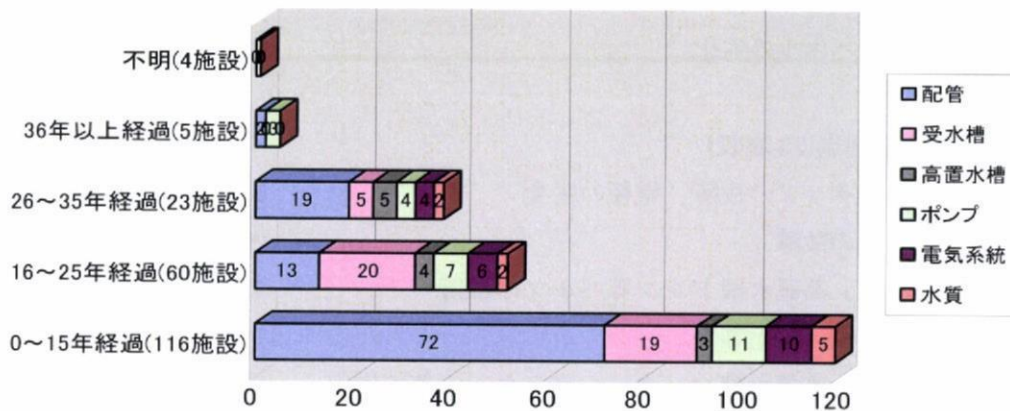
図 1-(3)-12 設置後年数とトラブル発生場所

設置五年数とトラブル発生箇所の関連を聞いているが、結果からは、必ずしも明確な数字は出ていない。

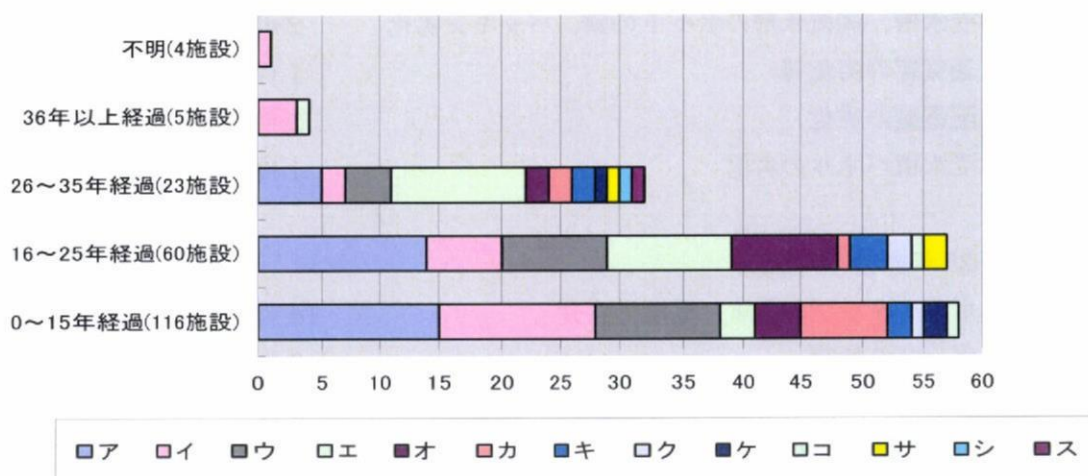
図 1-(3)-13 設置後年数とトラブル発生の内容

設置五年数とトラブルの内容の関連を聞いているが、必ずしも明確な関連を示す数字とはなっていない。

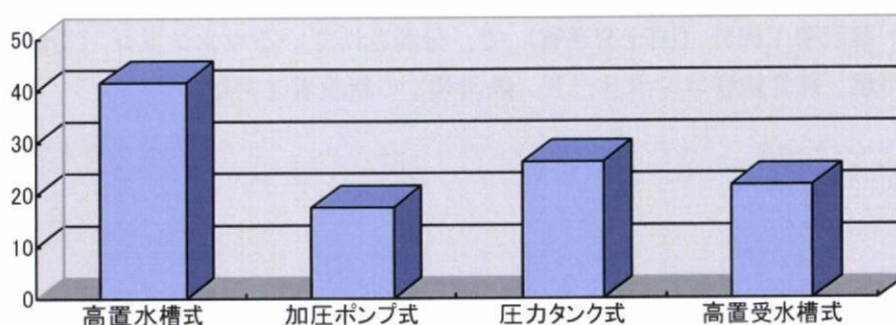
図3-(1)-1 給水方式別不適合状況

簡易専用水道の給水方式別の不適合状況をみると図3-(1)-1のとおり、不適合率が高い順に、高置水槽式は3,257件(41.7%)、圧力タンク式が292件(26.3%)、高置受水槽式が12件(21.8%)、加圧ポンプ直送式が744件(17.6%)となっている。
