対象施設 : 濃縮設備  
 対象設備 : 車体、攪拌装置、排泥ポンプ、集水装置、スラッジ搔き機、計装設備等  
 施設名 : 【広瀬1・2系共通】濃縮槽

対象施設 : 天日乾燥床  
 対象設備 : 車体、スラッジ乾燥促進装置、上澄水取出し装置、下部集水装置、排水設備等  
 施設名 : 【広瀬1・2系共通】天日乾燥床

対象施設 : 粉末活性炭吸着設備  
 対象設備 : 貯蔵設備、活性炭、注入設備、検収設備、接触池、付帯配管、計装設備等  
 施設名 : 【広瀬1・2系共通】(既設)粉末活性炭吸着設備

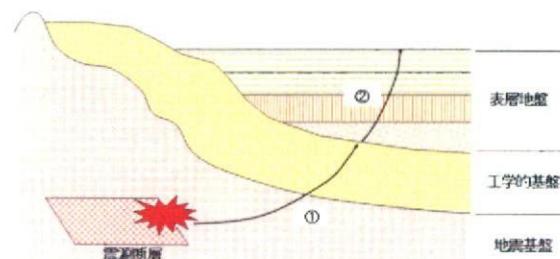
地震動の予測では、地盤を図 1 に示すようにモデル化することが一般的である。震源断層からの地震動の伝播は、図 1 に示すように 2 つ (①：地震基盤 + 工学的基盤、②：表層地盤) に分けて予測することが多い。しかし、①を地震基盤と工学的基盤で分割する方法や①と②を分割せずに予測する方法もある。このように伝播過程を分割するのは、地盤の平均せん断波速度（以降、平均 S 波速度と表記）が地震基盤・工学的基盤・表層地盤の順に小さくなり、地震動が伝播するにつれて増幅されるためである。特に平均 S 波速度が小さい工学的基盤以浅では、地震時に地盤の非線形挙

図1 地震基盤・工学的基盤・表層地盤を伝播する地震動の模式図

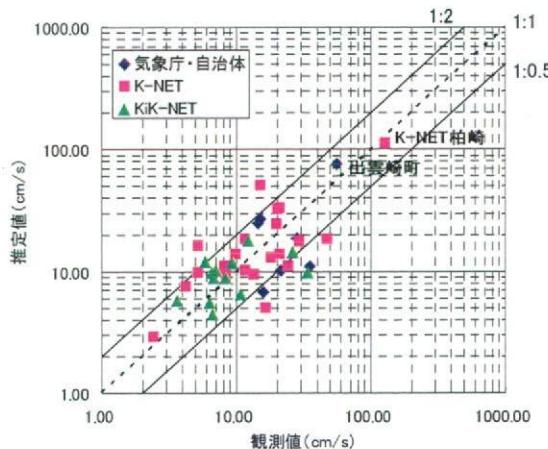
観測点での観測値を横軸に、推定値を縦軸に対数軸を用いてプロットしたものを図3に示す。概ね0.5~2倍程度の範囲で推定されていることがわかる。また、断層に近い柏崎市やその北東に位置する出雲崎市では観測値と推定値との乖離は小さい。しかし、断層から離れ、最大速度が小さくなると推定精度が落ちてくる傾向があるようである。本研究の分析対象地域は柏崎市と刈羽村となるため、このような精度の低下はあまり問題とならないが、今後において対象地域を拡大する際には注意が必要である。

図 3 推計結果と実績値の比較（中越沖地震）
