Safety Evaluation of Open Cut Excavation Work –The Historical and Theoretical Backgrounds of Enacting Standards for the Gradient of Excavation Surfaces–

斜面崩壊による労働災害の現状と防止対策について

1. はじめに

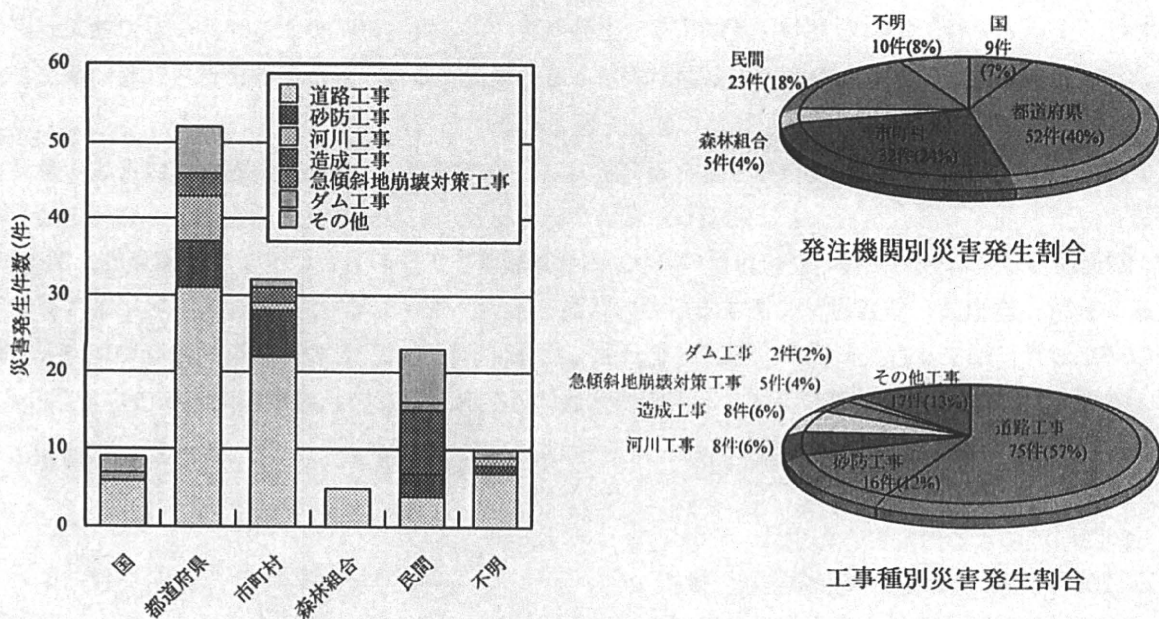
図-1 発注機関別災害発生件数

図-1は発注機関別による災害発生件数を示したものである。なお、同図には、工事種類別についても併せて表示している。まず、工事種別について見ると、道路工事中における災害が全体の7割近くを占めており道路工事中の事故による災害が多いことが分かる。また、発注機関別について見ると、調査対象とした工事の性格上、国や都道府県・市町村が発注した、いわゆる公共工事が災害件数の大部分を占めていることが分かる。特に、地方公共団体(都道府県、市町村)が発注した工事による災害が、全体の約8割を占めており、災害が多く発生している。なお、公共工事のみに限定すると、約9割が地方公共団体の発注であり、国が発注した工事は1割にも満たなかった。公共工事の着工について、国土交通省は公共工事着工統計調査(1999(平成11)年度終了)⁴⁾としてまとめている。図-2に1989年から1999年までの公共工事着工の年度別推移を示す。機関別で見ると、地方公共団体が発注した工事額は全体の70～75%を占めている。災害件数を工事額と関連づけて比較すれば、地方発注の工事は災害が多い。しかしながら、国発注工事の1件当たりの工事額と地方発注のそれでは、国発注工事
