土砂崩壊防止のための対策工に関する研究

平成 20~22 年度 総合研究報告書

研究代表者 日下部 治

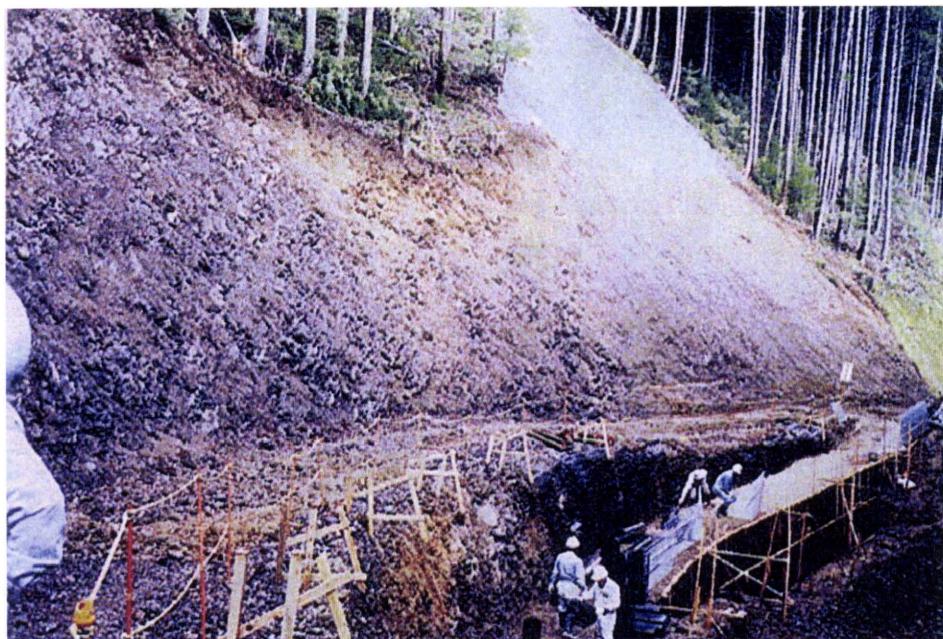
写真-1.1 切土斜面直下における擁壁工の施工状況の一例

土砂崩壊災害は、第10次災害防止計画で重点的に取り組んだことにより死亡者数は減少したが、さらに土砂崩壊災害数は減少しうるというのが労働安全分野の認識である。土砂災害による労働災害は、溝掘削工事、切土斜面掘削工事、トンネル工事、土石流等によって発生し、死亡災害は、溝掘削工事と切土掘削工事において大半が発生しているという統計分析も存在する。写真-1.1は、切土斜面直下における擁壁工の施工状況の一例であり、図-1.1は、写真-1.1のような切土掘削を行って擁壁工を構築する時の斜面崩壊危険度を施工手順に沿って時系列として模式的に描いたものである。擁壁設計実務では完成型において安定が検討されるが、危険度が最大になると想定される床付け・床均し時における安定の検討は通常行われない。そのような斜面崩壊の防止対策工がなされないままに人力作業が行われているのが実態である。このような机上の設計実務と現実の施工過程における人命危険度との認識の乖離は、土砂崩壊災害による死亡者数のさらなる減少を妨げている大きな要因となっている。

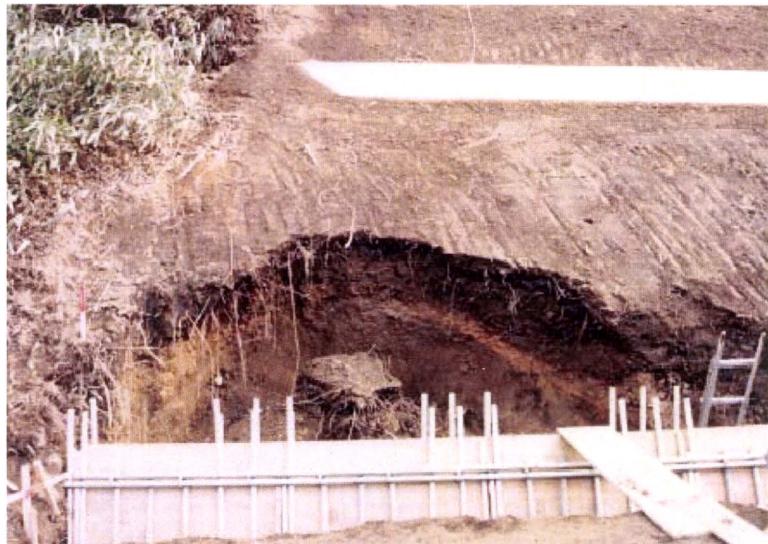
写真-2.1 型枠解体中の災害事例

写真-2.1～2.2は、型枠の解体・組立て中に発生した災害現場の写真である。切り取った斜面と型枠の間にあって行う作業は、斜面崩壊が発生した際に逃げることができない最も危険な作業のひとつといえる（図-2.4参照）。排水の確保など解決しなければならない問題もあるが、裏側（斜面側）の型枠などを埋め殺す（取り外さないでそのまま埋めてしまう）ことにより、人が入らなくともいいようにするなど、工法の見直しが必要と考える。

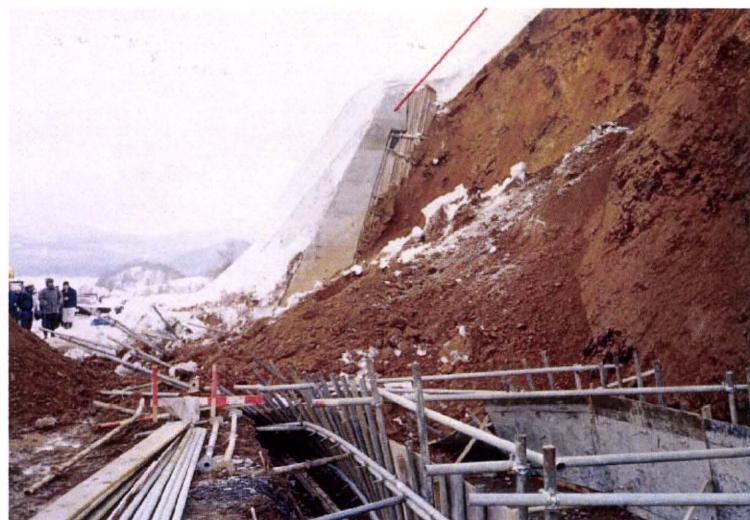
写真-2.2 型枠施工中の災害事例
