資料 1

災害時におけるMR装置の安全管理に関する指針

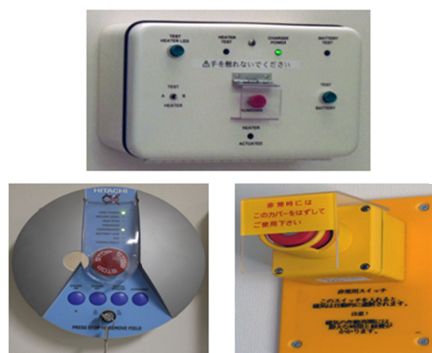
図 1 各社のクエンチボタン

クエンチボタンは大型の強磁性体の吸着事故時などの非常時に、強制的に消磁するためのボタンである(図 1)。超伝導コイルの一部の温度を上昇させる操作により超伝導磁石の発生する磁場を消失させるが、その過程で放出されるエネルギーにより超伝導線材を冷却している液体ヘリウムが沸騰し気化するので注意が必要とされている。クエンチボタンは MRI 検査室内には必ず設置されるが、操作室にもう一カ所設置されるかどうかはメーカーの仕様によるところが大きい。停電時でも動作するように内部にバッテリーが装備されており、定期点検や決められた期間でバッテリーのチェックや交換が実施される。

メーカーにより形状が全く異なり、設置場所も施設により異なる。

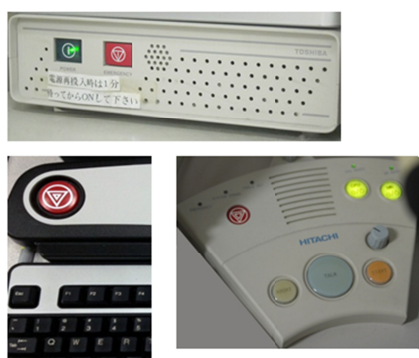
図2 緊急撮影停止ボタンの例
デザインは似ているが、配置されている場所はメーカーにより異なる。

これらのボタンは、操作卓もしくはその近傍に設置されていることが多いが、デザインや位置はメーカーにより異なる(図2)。また、類似の用途に見えても、実際にどこまでの停止や遮断が行われるかは異なる(表1, 2)。緊急撮影停止ボタンの主用途は撮影を即時に止めることであるが、その後の作業を念頭においてシステムをどのような状態でスタンバイさせるかはMR装置メーカーによって異なる。さらに、これらのボタンを使用いた時に、患者が寝ている寝台がロックされるメーカーとフリーになるメーカーがある点は注意を要する。一方、緊急電源遮断ボタンは冷却系を除くMR装置の全ての電源を即時に遮断するものであり(但し、強制クエンチは行わない)、火災の発生等の事態を想定している。但し、マグネットの冷凍機が停止する装置もある。それぞれの施設で緊急時の対処手順を作成する時に、個々の装置の仕様を十分確認するべきである。

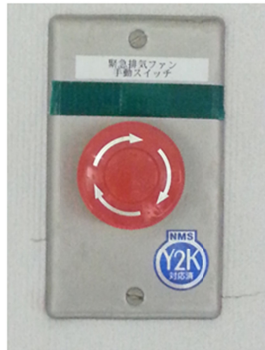
図3 緊急排気ボタン(スイッチ)

強制排気スイッチは撮影室内の空気を強力に排気する換気装置であり、主にクエンチにより発生したヘリウムガスが本来の排気経路から撮影室内にも漏洩した場合を想定した設備である。酸素濃度計(酸素モニター)と連動しているため、クエンチ発生時には自動で作動するが、手動で作動させなければならない場合も想定して操作室内の壁面に強制排気スイッチが設置されることが多い(図3)。震災時に停電が発生し、強制排気装置が非常電源に接続されていない場合には作動しない可能性があるため注意が必要である。

操作室内に設置されることが多い。表示はあるが何のボタン(スイッチ)かが分かりにくい。通常、酸素濃度計と連動して自動で作動する。

現在、緊急停止ボタンとしてよく見られる赤色のボタンに描かれている逆三角形又は二重の逆三角形の表示は JIS Z 4004 01-10/11 (IEC417-5110/5178) に規定されているが、それぞれ「停止」または「緊急停止」を意味する。しかし、何が停止されるかまでは規格として規定されていない。図3の緊急排気ボタンに見られる矢印もしばしば見受けられるが、この矢印はラッチ解除のための操作の方向を示すのみである。

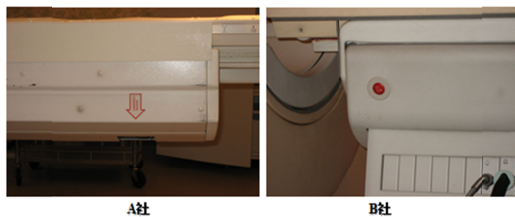
図4 寝台ロック解除ボタン

震災による停電や非常電源遮断ボタン、緊急撮影低ボタンを使用し、寝台がロックされた状態になる場合にロックを解除するボタンである。メーカーにより設置されている位置が異なる(図4)。逆に寝台のフリーボタンを操作した後は、ロックさせる操作を行わないと撮影が始められないように設計されている装置もある。

メーカーにより設置場所や仕様が異なる。

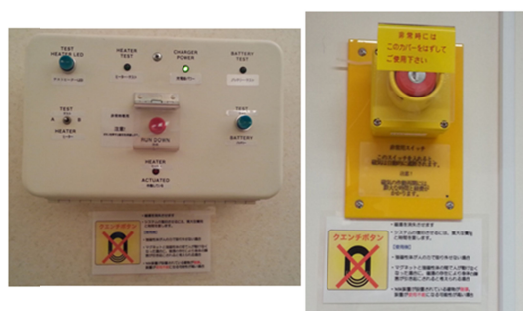
クエンチボタンの横に、シールを掲示した例を示す(図7)。クエンチボタン使用時の注意事項を記載したシールになっている。メーカーにより設置場所や形状が異なっても、共通のシールにより

クエンチボタンであることが明確になっていると考えられる。

図7 実際の使用例
異なるデザインのクエンチボタンであるが、統一シールを掲示することによりボタンの機能が明確になる。
