<付録1> 発災時における緊急対処 (2.被災状況の5分類とチェック項目)

災害時におけるMR装置の安全管理の流れ

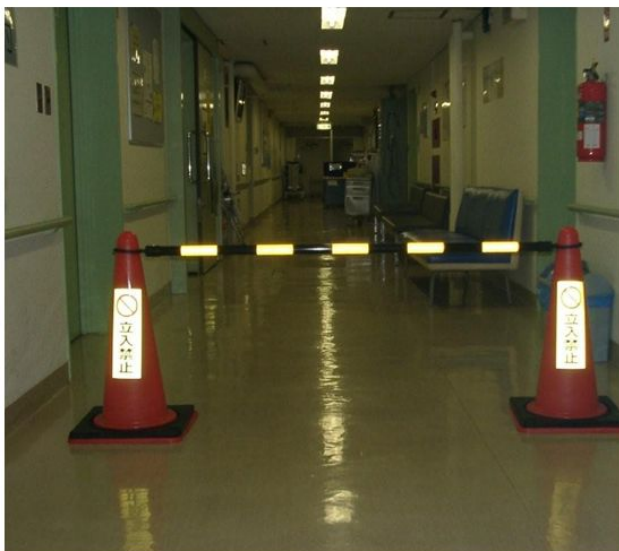
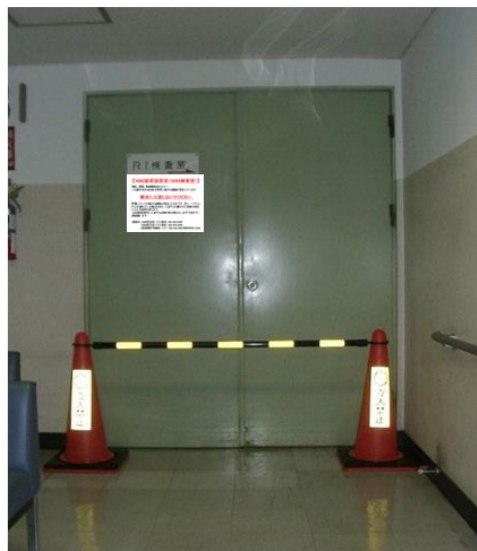
<付録5> 震災後のMR検査室の立ち入り禁止措置の例

静磁場発生の周知は極めて重要である。検査室への立ち入り禁止措置のひとつの実例と、検査室入口の張り紙の記載内容の例を示す。

【MRI装置設置室(MRI検査室)】

消防、警察、救助関係者の方々へ
この扉の先のMRI室は非常に強力な磁場が発生しています。

停電していても強力な磁場は発生したままです。また、ヘリウムガスが漏れている場合も有り、入室すると酸欠など危険な状況になる可能性もあります。
