2-2 建築物における換気及び加湿設備のあり方に関するアンケート調査

3. 建築物の空気調和設備の維持管理及び運用のあり方に関する研究

分担研究者 射場本 忠彦 東京電機大学 教授

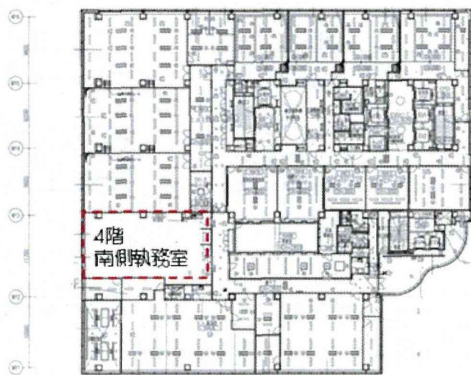
図3-9 1号館4階執務室平面図

1号館4階南側執務室の計測箇所を以下の平面図上に示す。温湿度・CO₂濃度計を一点，温度計を2点，温湿度計を2点設置した。なお，計測間隔は15分とした。
