## (2) A調査地における結果

### ア SMPS、OPS による粒度分布

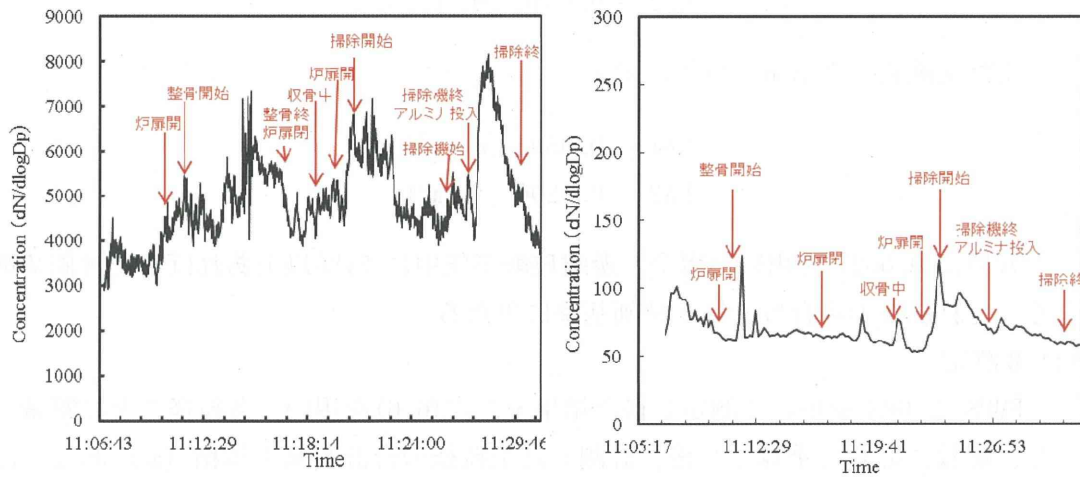
図 6-19 9号炉で整骨と清掃作業を行った際の個数濃度変化

左図：SMPS、右図 OPS

新型の 9 号炉においては整骨作業と清掃作業を連続して計測を行なった。左図の FMPS による計測では、炉の扉が開いてから個数濃度が増加し、整骨が終了して扉を閉め、収骨段階に入ると再び個数濃度が減少した。その後、清掃作業のため、扉を開くと個数濃度が再び増加し、アルミナを使用すると作業中の最大ピークを観測した。個数にして作業開始から最大の差は 2 倍程度であった。

また、300 nm 以上の粒径粒子測定に使用した OPS (図 6-19 右) においても同様に整骨作業、清掃作業の開始とともに粒子が増加し、作業が終了すると減少することが確認できた。

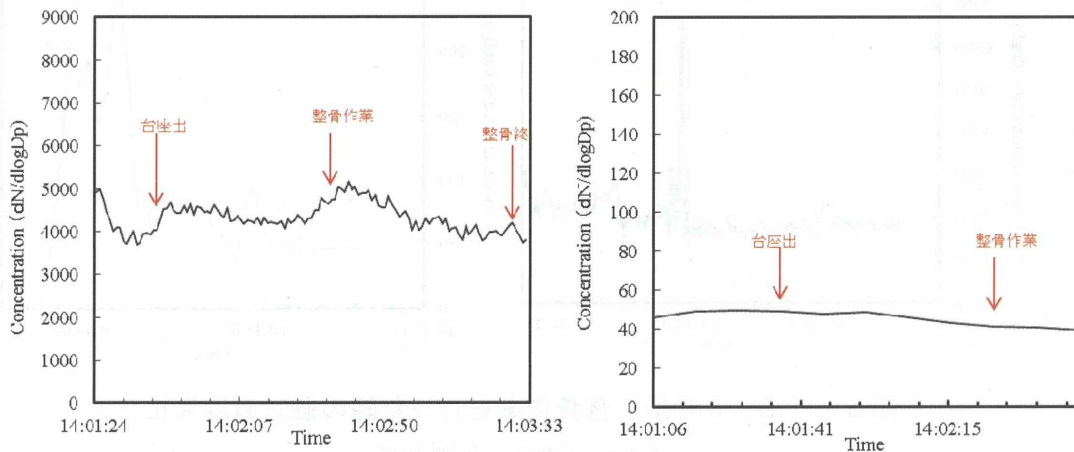
図 6-20 10号炉で整骨作業を行った際の個数濃度変化

左図：SMPS、右図 OPS

10 号炉では整骨作業に対して計測を行った。左図から整骨作業が開始されたことによりやや個数濃度が増加したことがわかる。OPS (図 6-20 右) に関しては急激な濃度の変化は観測されなかったものの、作業終了後の減少傾向が観測された。

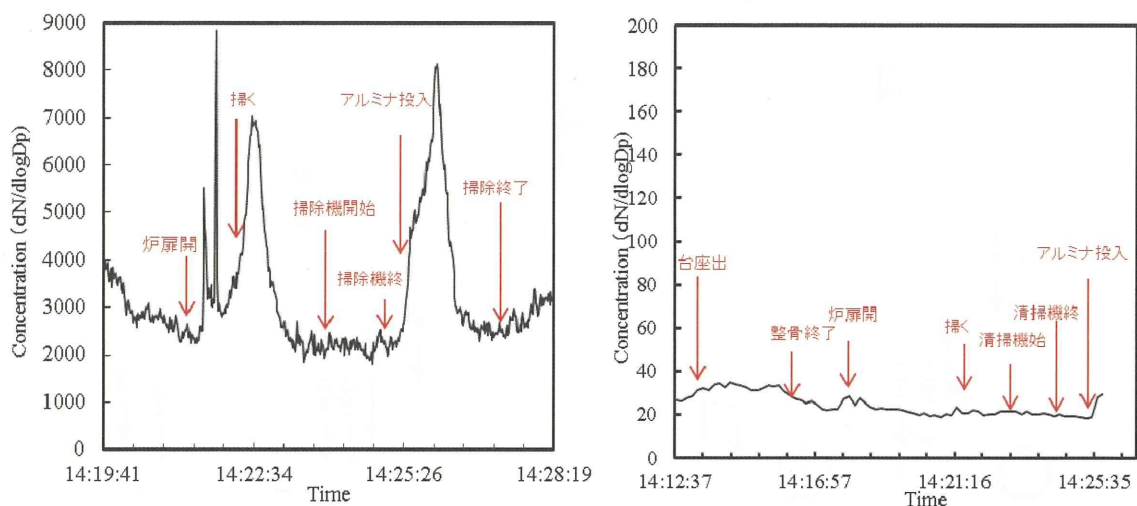
図 6-21 8号炉で整骨と清掃作業を行った際の個数濃度変化

左図：SMPS、右図：OPS

10nm から 300nm の粒径幅で計測を行う FMPS では (図 6-21 左)、炉の扉を開けると共に個数濃度が 2 倍程度となり、掃き作業によって、さらに 2 倍程度の個数濃度を示した。その後、掃除機による作業によって個数濃度が減少したが、掃除機の使用を終了し、アルミナを投入したことにより気中の個数濃度が 2.5 倍程度の値を示した。また作業の終了とともにふたたび個数が減少することが確認できた。300nm から 10 $\mu$ m の個数濃度を測定する OPS は右図のような値を示した (図 6-21 右)。整骨作業時に 1.5 倍程度の値を示した個数濃度は、作業の終了とともに再び元の値に戻り、清掃作業によってアルミナを投入することでふたたび増加を示す傾向にあった。
