## 火葬場の設置管理運営基準の見直しに関する研究

研究代表者 横田 勇 静岡県立大学名誉教授 日本環境斎苑協会常任理事

### 研究要旨

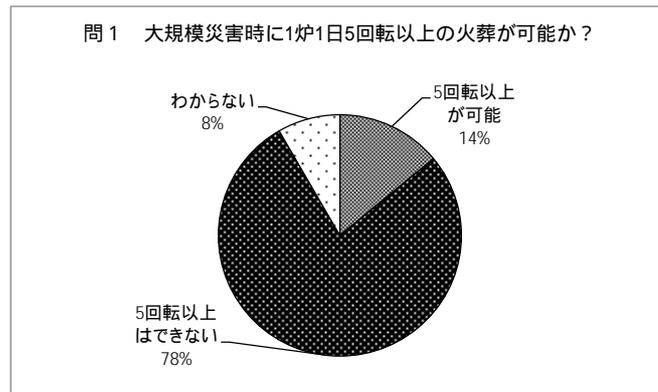
図1 - 1 大規模災害時に1炉1日5回転以上の火葬

ア 「大規模災害時に1炉1日5回転以上の火葬が可能か」の問いに、「できない」の回答が410団体（77.2%）、「できる」は74団体（13.9%）であった。

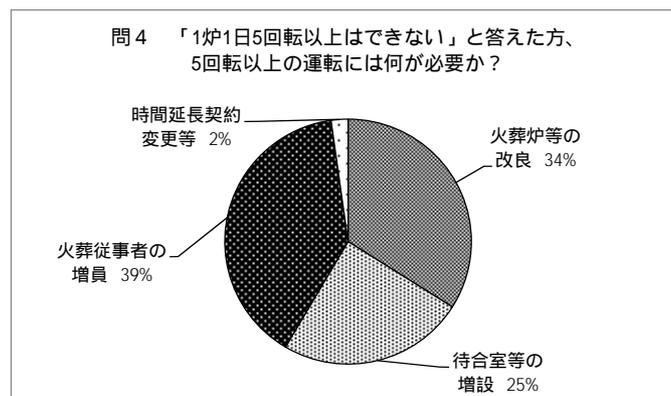
図1 - 2 1炉1日5回転以上の火葬に何が必要か

「できない」のうち、「3回転までならできる」が179団体（43.7%）、「2回転まで」が139団体（33.9%）であった（2回転まで、3回転までを合計した318団体は全回収数531団体に対して60.0%となる）。5回転以上の火葬を行うための対策を聞いたところ、「火葬をする人の増員」が338団体（82.4%）で最も多く、「火葬炉及び関連設備の改良」が292団体（71.2%）、「待合室等の周辺設備の増設」が211団体（51.5%）でいずれも多く、根本的な対策が必要と思われた。

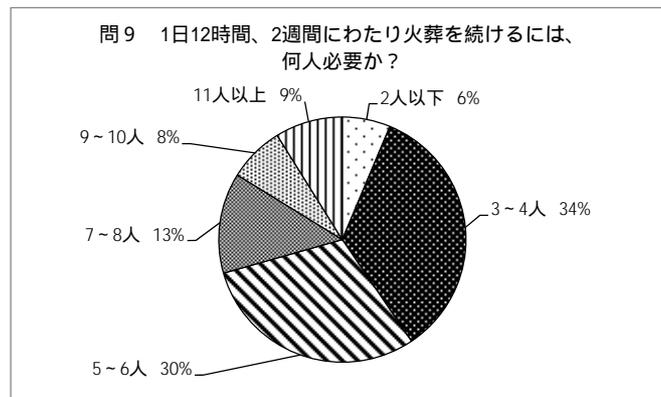
図1 - 3 1日12時間、2週間にわたり火葬を続けるために必要な人数

大規模災害時を念頭に「1日12時間、2週間にわたり火葬を続けるために必要な人数」は、3~4人が163団体(30.7%)、5~6人が143団体(26.9%)であり、平均すると6.65人であった。つまり、火葬の多い日の2.50倍(6.65人/2.66人)、現在火葬ができる人の2.02倍(6.65人/3.30人)が必要と感じている。

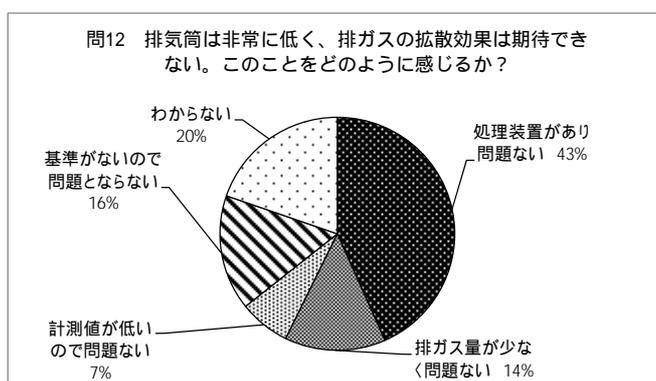
図 1 - 5 低い排気筒の排ガス拡散効果

ア 「火葬場の排気筒が低く、拡散効果が期待できないが、どう思うか」の問いに、「排ガス処理装置があるので、問題はない」が 209 団体（39.4%）で最も多く、「排ガス量が少ない」、「計測値が低い」、「基準がない」ので「問題がない」、さらに「問題であると感じない」も合わせると 397 団体（74.8%）と、多くが「排気筒の低さに問題を感じていない」であった。一方、「分からない」も 95 団体（17.9%）と多くを占めていた。

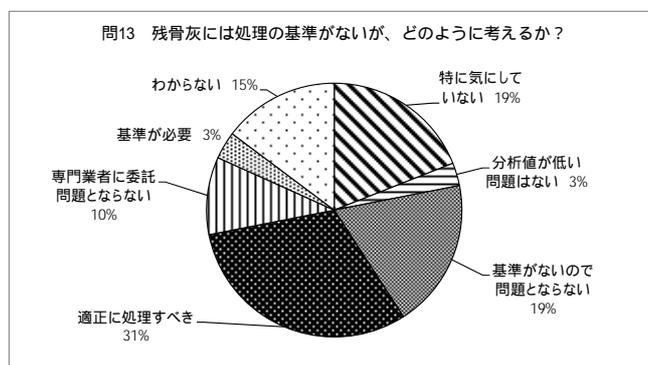
図 1 - 6 残骨灰の具体的な処理基準

イ 「火葬場の残骨灰について、具体的な処理の基準がないが、これについてどう思うか」の問いに、「有害物質が入っている可能性があるので、溶融など適正に処理すべき」が 160 団体（30.1%）で最も多かったが、「特に気にしていない」と「基準がないので、問題としていない」がいずれも 98 団体（18.5%）であり、「分からない」も 76 団体（14.3%）と多く、残骨灰に有害物質が含まれることがあまり理解されていないことを示している。

イ 火葬場から排出される残骨灰についても、過去の厚生労働科学研究で、「有害物質・六価クロム」を含むことが指摘されている。アンケート調査では、残骨灰は、「適正に処理すべき」が回答数3割と最も多いが、「特に気にしていない」、「基準がないので問題としていない」がいずれも2割近くの回答があり、「わからない」とする回答も15%弱を占めており、この問題に対する理解が十分徹底されていないことがわかる。こうした状況を踏まえて、マニュアルを明確にし、残骨灰を委託などで外部に持ち出す場合には、発注者側あるいは受注者側で、残骨灰の適切な分析を行い、安全性を確認する、あるいは環境中へ飛散しないような安全な運搬方法をとる、あらかじめ、適切な分施設を確保し、環境に悪影響を生じないようにすることを委託条件として認して委託するなど、適切な対応の在方をマニュアル上明らかにすべきである。

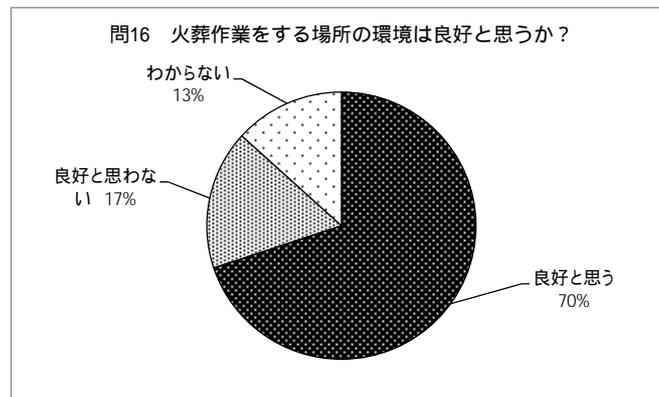
図 1 - 7 火葬作業をする場所の環境

ウ 「火葬作業従事者が作業する場所の環境は良好か」の問いに、「良好」が 369 団体（69.5%）

であり、「良好と思わない」が 89 団体（16.8％）であった。「良好と思わない」と答えた団体に「対策を考えているか」と聞いたところ、「考えている」が 42 団体（47.2％）、「特に考えていない」が 41 団体（46.1％）とほぼ同数であった。また、「考えている」と答えた団体に「対策」を聞いたところ、「施設を改修、改築し改善を図る」が 36 団体（85.7％）とほとんどであった。

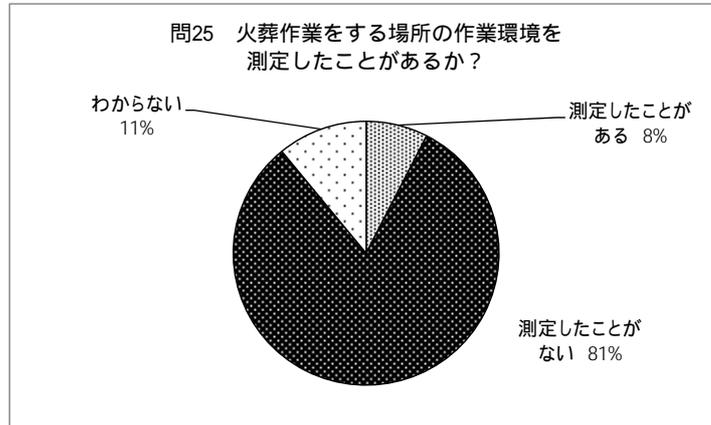
図1 - 8 火葬作業をする場所の作業環境測定の実施

カ 「火葬作業従事者が作業する場所の作業環境を測定したことがあるか」の問いに、「測定したことがない」が 432 団体（81.4％）、「測定したことがある」が 40 団体（7.5％）、「わからない」が 58 団体（10.9％）であった。「測定したことがある」と答えた団体に「測定項目」を聞いたところ、「騒音」が 18 団体（45.0％）、「粉じん」が 15 団体（37.5％）、「アスベスト」が 13 団体（32.5％）であり、そのうち 36 団体（90.0％）は「特に課題がなかった」であり、「課題があった」のは 2 団体（5.0％）であった。課題があった 2 団体の回答では、「粉じん」が課題であり、「対策」として考えているのは「施設を改修、改築し改善を図る」、「定期的な健康診断の実施」であった。

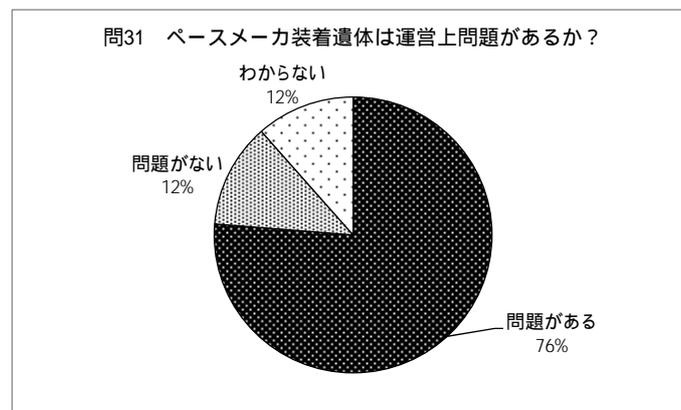
図1 - 9 ペースメーカー装着遺体の火葬は運営上問題か

ア 「ペースメーカー装着遺体の火葬は火葬場運営上問題があるか」の問いに、「問題がある」が405団体(76.3%)、「問題がない」が65団体(12.2%)、「わからない」が61団体(11.5%)であった。「問題がある」と答えた団体に「問題とは何か」を聞いたところ、「炉内が損傷の恐れ」が358団体(88.4%)、「職員が怪我の恐れ」が331団体(81.7%)、「遺体(遺骨)が傷む恐れ」が224団体(55.3%)であり、ほぼこの3点に集約されている。

ア ペースメーカー装着遺体の火葬については、「問題がある」が多くを占め、火葬場での最近の関心事であることが分かる。その問題も、「炉内の損傷」、「職員の怪我」、「遺体（遺骨）の損傷」の3点にほぼ集約される。

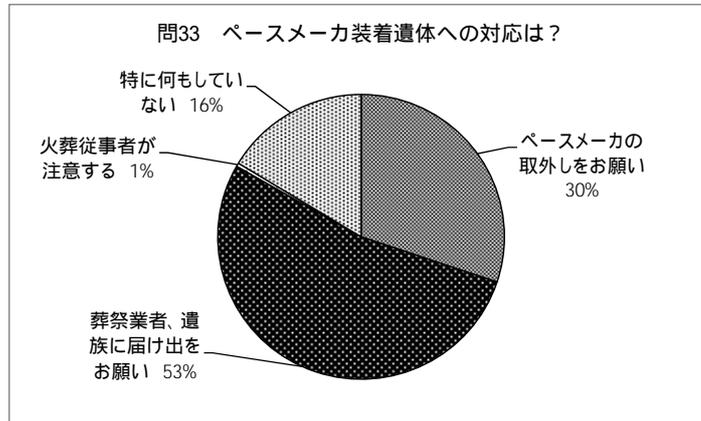
図 1 - 1 0 ペースメーカー装着遺体への対応

イ 「ペースメーカー装着遺体への対応」について聞いたところ、「葬祭業者や遺族への事前の届け出のお願い」が273団体(51.4%)、「ペースメーカーを事前に取り外すことのお願ひ」が155団体(29.2%)であり、一方「特に何もしていない」が84団体(15.8%)であった。

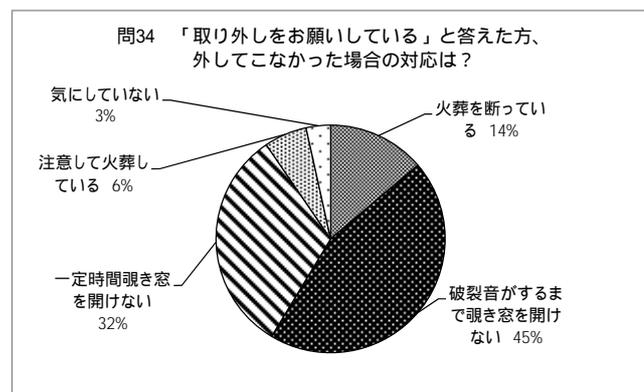
図 1 - 1 1 ペースメーカーの取り外しをお願いし、外していない場合の対応

ウ 「ペースメーカーを事前に取り外すことをお願い」と答えた 155 団体に「取り外してこなかった場合の対応」を聞いたところ、「破裂音がするまで覗き窓を開けない」が 52 団体( 33.5%)、「火葬開始後一定時間、覗き窓を開けない」が 37 団体( 23.9%)であり、「火葬を断っている」も 16 団体( 10.3%)あった。

また、「火葬開始後一定時間、覗き窓を開けない」と答えた団体に「一定時間」を聞いたところ、11～20 分間が 18 団体( 48.6%)、21～30 分間が 8 団体( 21.6%)であり、30 分以下が合計 31 団体( 83.8%)であった。

ウ 「ペースメーカーの事前取り外し」をお願いしていて「取り外してこなかった場合の対応」では、「破裂音がするまで覗き窓を開けない」、「火葬開始後一定時間、覗き窓を開けない」などが多かったが、「火葬を断っている」との回答も見られた。「火葬開始後一定時間、覗き窓を開けない」場合の「一定時間」とは、11～20分間が最も多く、30分以下にまとめると80%以上となった。

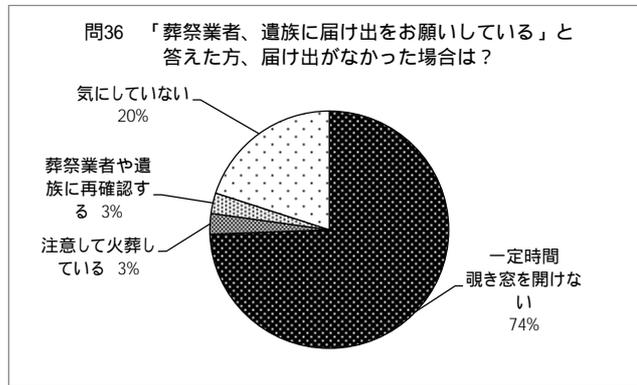
図 1 - 1 2 事前の届け出をお願いし、届け出がなかった場合の対応

エ 「葬祭業者や遺族への事前の届け出のお願い」と答えた団体に「届け出がなかった場合の対応」を聞いたところ、「火葬開始後一定時間、覗き窓を開けない」が 186 団体( 68.1%)、「気にしていない」が 50 団体( 18.3%)であった。

「火葬開始後一定時間、覗き窓を開けない」と答えた団体に「一定時間」を聞いたところ、11～20 分間が 103 団体( 55.4%)、21～30 分間が 36 団体( 19.46%)、10 分以内が 29 団体( 15.6%)であり、30 分以下が合計 168 団体( 90.3%)であった。

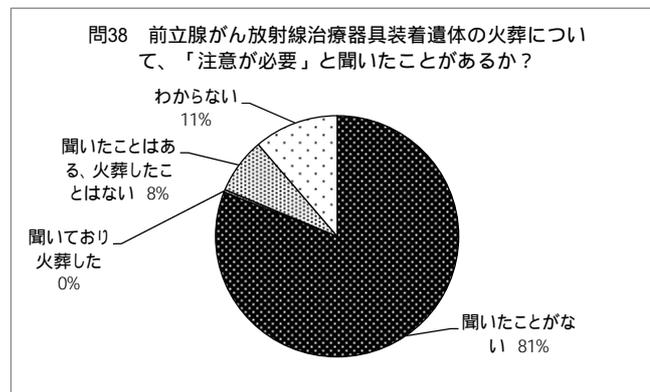
図 1 - 1 3 前立腺がん放射線治療器具の装着遺体の火葬

「前立腺がん放射線治療器具の装着遺体の火葬について、注意が必要などと聞いたことがあるか」の問いに、「聞いたことがない」が 425 団体 (80.0%)、「わからない」が 59 団体 (11.1%)、「聞いたことはあるが、火葬したことはない」が 39 団体 (7.3%) であり、「火葬したことがある」は 2 団体 (0.4%) と少数であった。

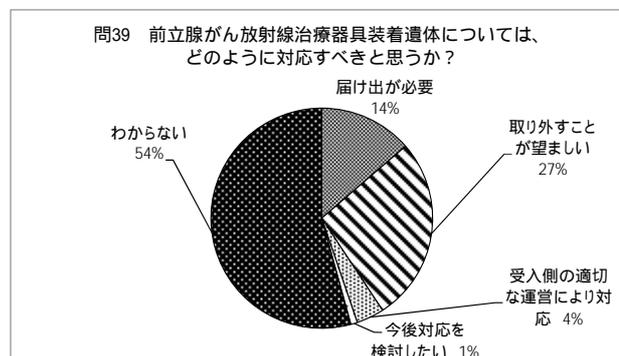
図 1 - 1 4 前立腺がん放射線治療器具の装着遺体への対応

「どのように対応を行うべきか」と聞いたところ、「わからない」が 282 団体 (53.1%) と最も多く、「取り外すことが望ましい」が 141 団体 (26.6%)、「届け出が必要」が 71 団体 (13.4%) であった。

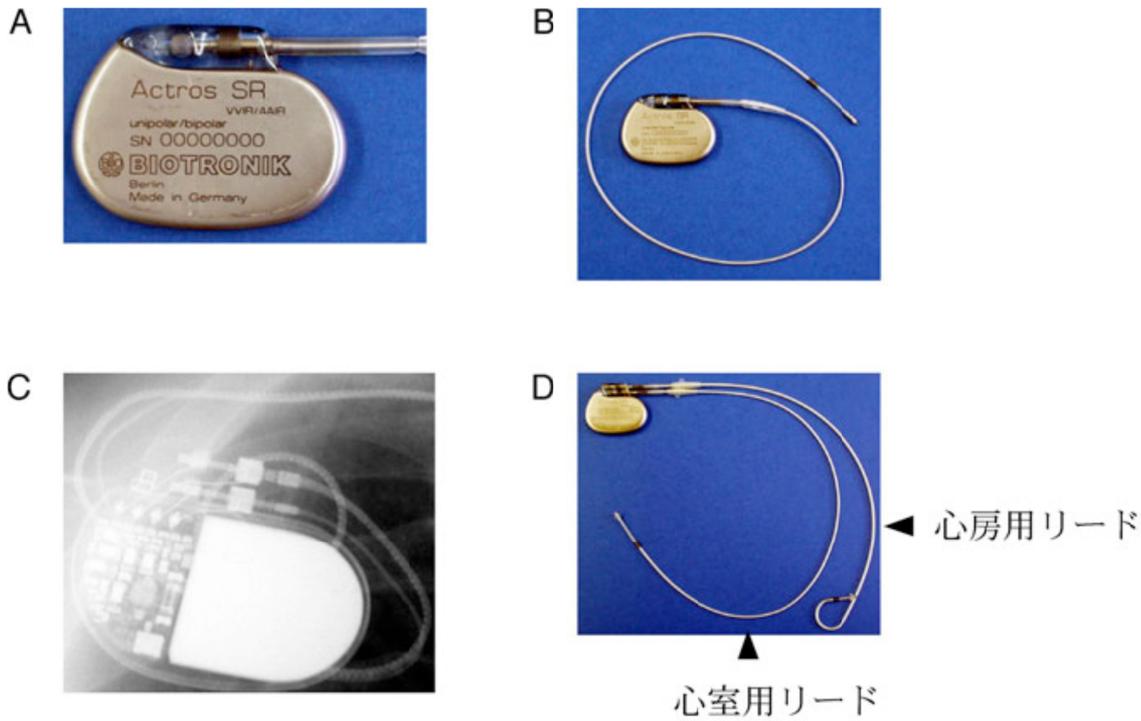
図5 - 1 : 心臓ペースメーカーの外見

心臓ペースメーカーは、心臓ペースメーカー本体とリードから構成される。本体は、電子回路とリチウム電池、及び収納ケースからなり、前胸部皮下に埋め込まれる。収納ケースは、缶詰と同じ意味で缶canと呼ばれる。リチウム電池の寿命は、5～15年、機種（機能）の表記には、NBGコード

実物写真

(A、B、D)とX線写真(C)。リードの数は1本(B)と2本(D)の場合があり、目的に応じて使い分ける。

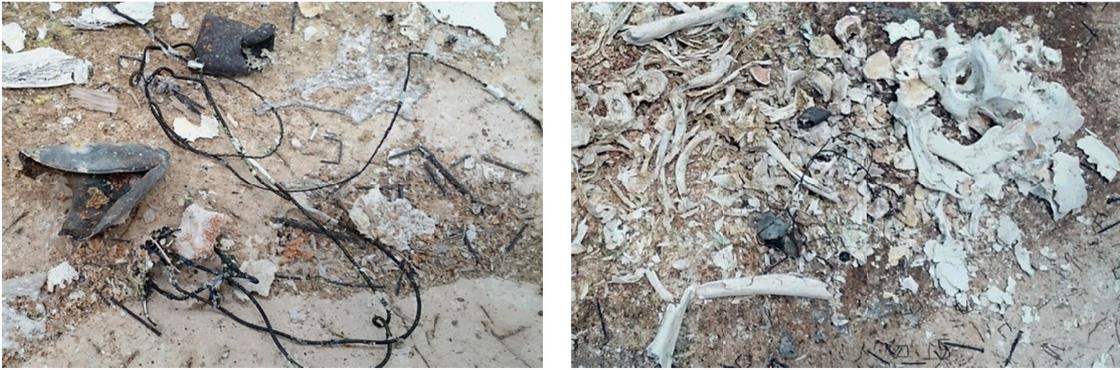
写真5 - 1 心臓ペースメーカー装着遺体火葬後の遺骨の状態

(部分収骨地域にあるK火葬場)
