特定建築物における
室内空气中化学物質の実態把握のための研究

令和2年度 分担研究報告書

1. 特定建築物の報告統計

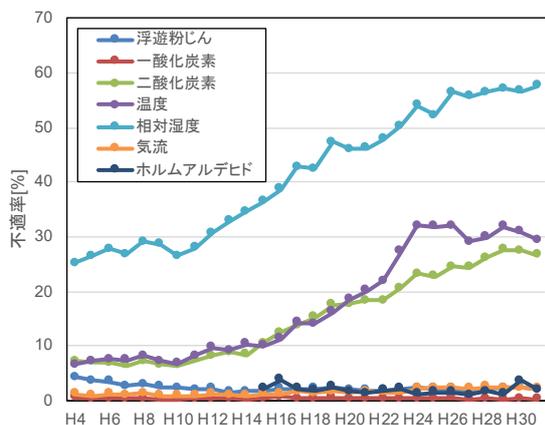
図 1-1 空気環境 7 項目の不適率の経年変化

図 1-1 に空気環境 7 項目（浮遊粉じん、二酸化炭素、一酸化炭素、温度、相対湿度、気流、ホルムアルデヒド）の不適率の経年変化を示す。浮遊粉じん、一酸化炭素、気流、ホルムアルデヒドについては、低い不適率で推移している。一方、二酸化炭素濃度、温度、相対湿度の不適率においては、いずれも値が高く、3 回の顕著な上昇が見られた。1 回目は平成 11 年度（1996 年度）（相対湿度）、2 回目は平成 15 年度（2003 年度）（温度、相対湿度、二酸化炭素濃度）、3 回目は平成 23 年度（2011 年度）（温度、相対湿度、二酸化炭素濃度）であった。それぞれは省エネ法の改定と建築物衛生法改定の翌年、東日本大震災の年と重なる。省エネのために、設定温度・相対湿度の設定・制御の問題、換気量を削減することなどにより、基準値を逸脱する事例が増加したものと考えられる。また、平成 15

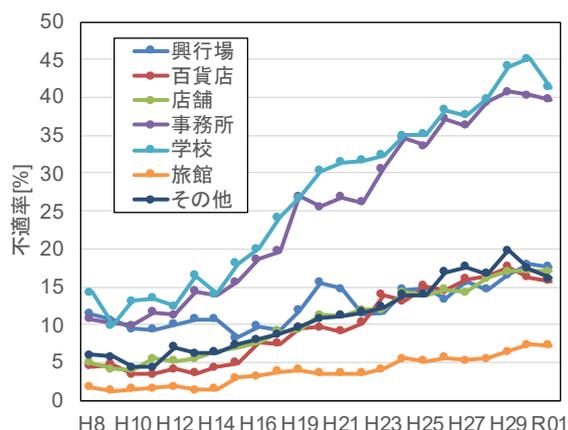
図 1-2 用途別の二酸化炭素濃度不適率の経時変化

図 1-2 に二酸化炭素の用途別不適率の経年変化を示す。旅館を除けば、全ての用途で軒並みに上昇し続けている。特に学校と事務所の上昇が著しく、平成 8 年度（1996 年度）の 10%程度に比べ、令和元年度（2019 年度）は 4 倍超となった。学校については、学校保健安全法の学校環境衛生基準において、換気の基準として 1500 ppm 以下であることが望ましいとしており、特定建築物となっている学校建築においては、同じ二酸化炭素濃度であっても、基準値が異なっていることも要因として考えられる。旅館において不適率が低い要因としては、計測場所・時間など測定条件に起因することも考えられる。例えば、宴会場において、宴会の最中に計測がされているかといえ、困難であることが想像される。

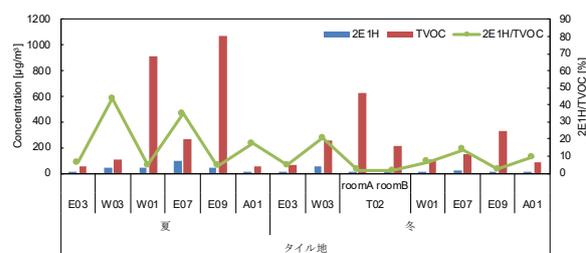
図 1-3 タイル地の室内 2E1H 濃度と TVOC 濃度

図 1-3 にタイル地の建物での 2E1H 濃度を示す。タイル地の建物では、2E1H 濃度の低い建物が多い。しかし、夏期の W01 と E09 では総揮発性有機化合物 (TVOC) 濃度が厚生労働省による暫定目標値 $400 \mu\text{g}/\text{m}^3$ を超えており、2E1H 以外の VOC が空気質に影響しているものである。タイル地の建物は改装によって竣工当初に施工されたタイル地の上にタイルカーペットをそのまま貼り付けている建物である。そ

のため、下地となるタイルの種類が建物によって違うことで床材から発生する物質が異なっていると考えられる。

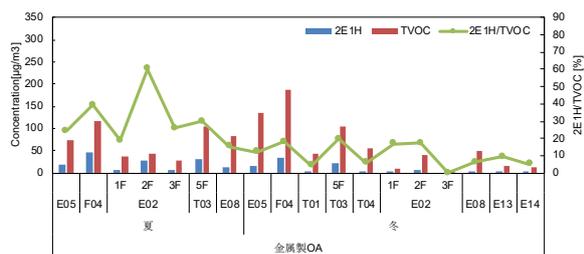
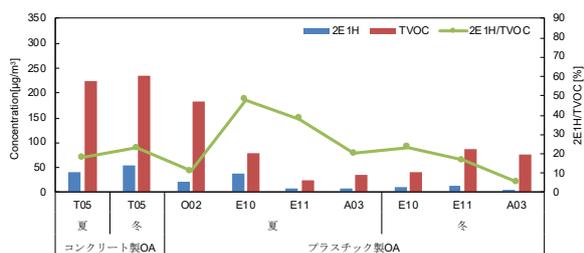
図 1-4、図 1-5 に金属製 OA フロア及びコンクリート製・プラスチック製 OA フロアの建物での 2E1H 濃度を示す。コンクリート製 OA フロアの T05 の $54 \mu\text{g}/\text{m}^3$ が最も高い濃度を示しており、金属製・プラスチック製 OA フロアでは低い傾向にあった。

図 1-4 金属製 OA フロアの室内 2E1H 濃度と TVOC 濃度

図 1-5 コンクリート・プラスチック製 OA フロアの室内 2E1H 濃度と TVOC 濃度

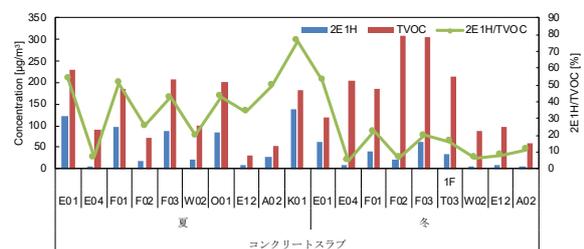
図 1-6 コンクリートスラブ下地の室内 2E1H 濃度と TVOC 濃度

図 1-6 にコンクリートスラブが下地の建物での 2E1H 濃度を示す。コンクリートスラブが下地の建物では、2E1H 濃度が高い傾向にあった。特に夏期の K01, E01 では $139 \mu\text{g}/\text{m}^3$, $123 \mu\text{g}/\text{m}^3$ と調査した建物のなかでも高濃度で検出された。また、夏期においては TVOC に占める 2E1H の濃度も高い。

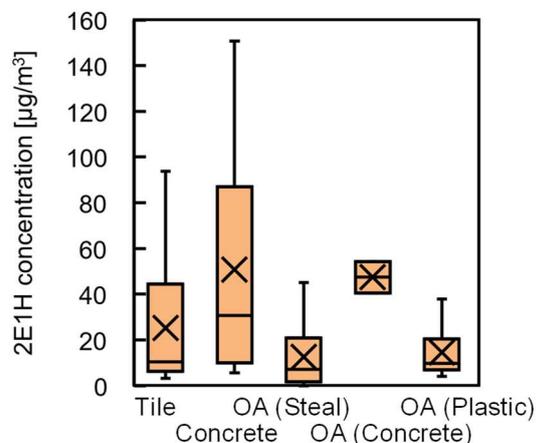
図 1-7 床仕様別の室内 2E1H 濃度

床仕様別の 2E1H 濃度を図 1-7 に示す。コンクリートスラブが下地の建物は、他の建物と比べても 2E1H の濃度が高い傾向であることが明らかになった。特に、金属製 OA フロアとコンクリートスラブが下地の建物との濃度には有意な差があった。

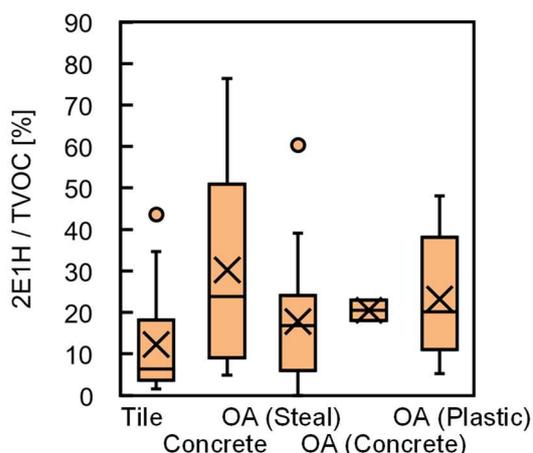
図 1-8 床仕様別の TVOC に占める 2E1H の割合

また、床仕様別の TVOC 濃度に占める 2E1H 濃度をまとめたものを図 1-8 に示す。TVOC 中の 2E1H 濃度の割合もコンクリートが下地の建物において高い傾向がある。既往研究⁸⁾において、2E1H の嗅覚閾値は $76 \mu\text{g}/\text{m}^3$ であり、TVOC に対する割合が 45~64% の付近から 2E1H の臭気を感じると示唆されている。コンクリートスラブが下地の事務所室内ではそれらの値を超える建物もいくつか存在していることから、コンクリート下地が事務所の室内環境に影響を与えていることが示唆された。これはコンクリート下地による加水分解により、二次発生していることが高濃度の原因であると推測される。
