がれきの処理作業など短期間作業にも対応可能なアスベスト

の簡易測定方法の開発のための調査研究

平成 24 年度 総括研究報告書

公益社団法人 日本作業環境測定協会

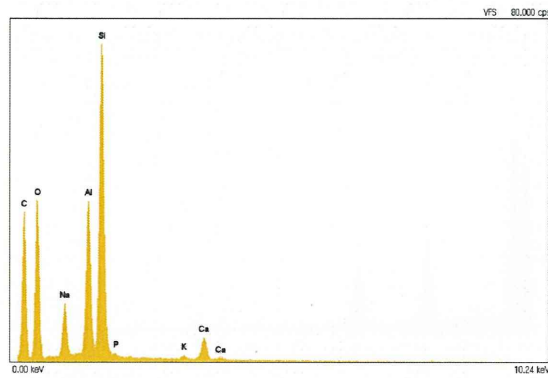
写真3 珪素化合物 (福島県がれき集積場)

表 1 並びに写真 1 から写真 11 より、がれき集積場や仮設住宅付近で、アスベスト以外で見られた繊維状粒子は、アルミ化合物、有機質繊維、珪素化合物、グラスファイバー、石膏が確認された。

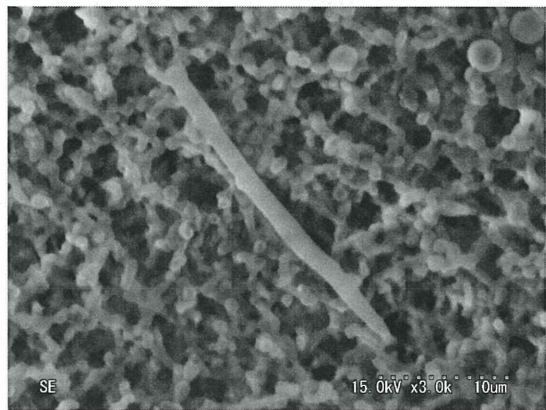
写真4 有機質繊維 (福島県がれき集積場)

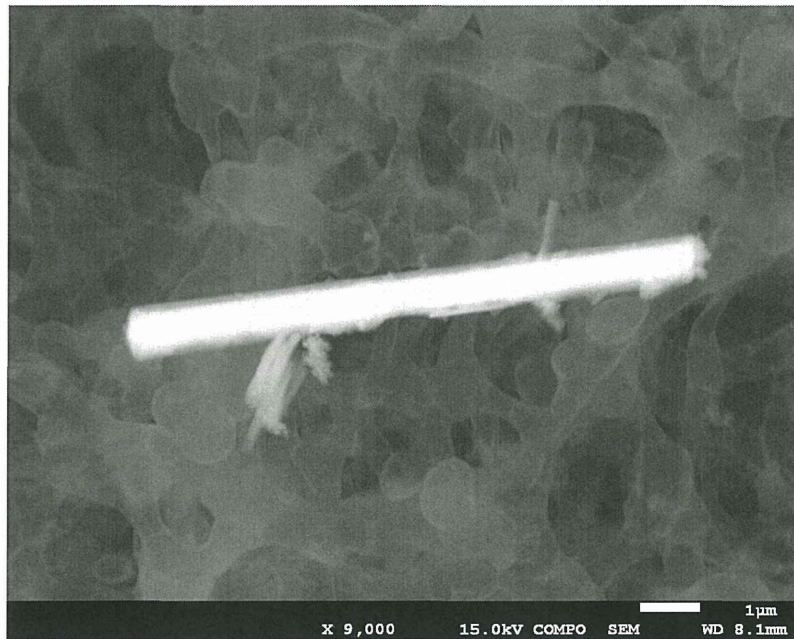
写真 12 解体現場 1 の電子顕微鏡写真と繊維状粒子の同定結果

写真12に解体现場1の電子顕微鏡による繊維状粒子像と同定結果を示した。

無作為に50個の繊維状粒子を調べた結果、50個の繊維状粒子のすべてがアモサイトであった。

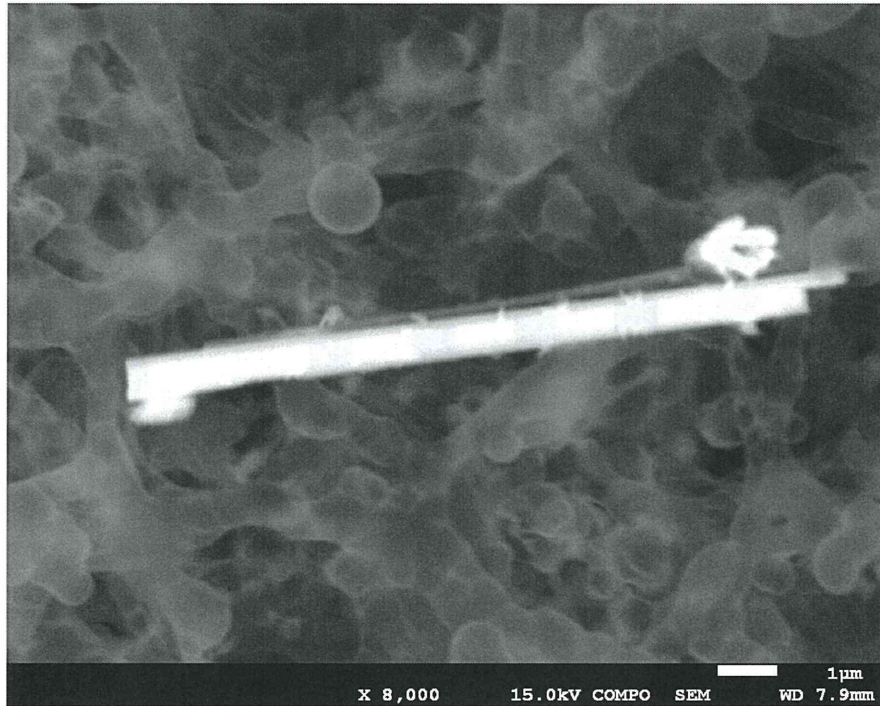
写真 14 解体現場 2 の電子顕微鏡写真と繊維状粒子の同定結果

写真13、14に解体现場2の電子顕微鏡による繊維状粒子像と同定結果を示した。

無作為に50個の繊維状粒子を調べた結果、48個の繊維状粒子が石膏で、2個の繊維状粒子がアモサイトであった。
